بررسی اشکالات اجرایی ساختمان بتنی

امیررضا حسینی

زمستان 96

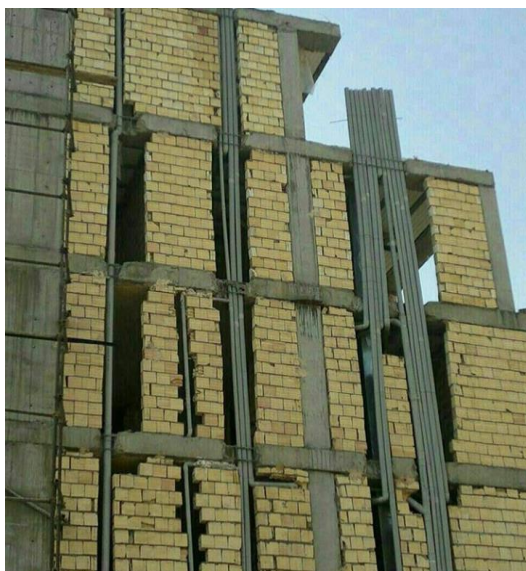
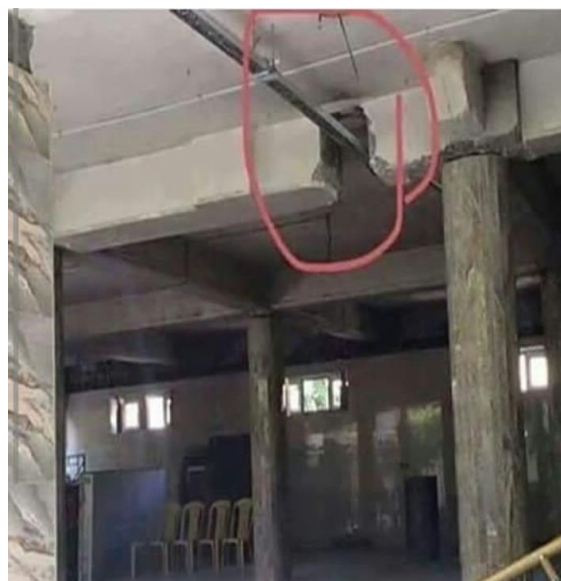
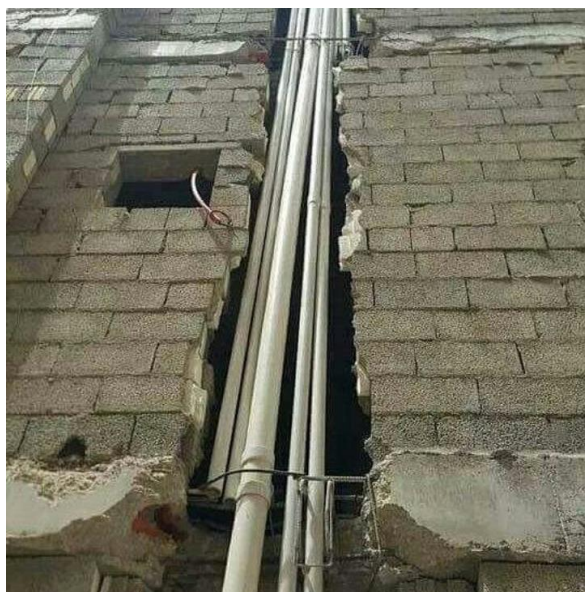
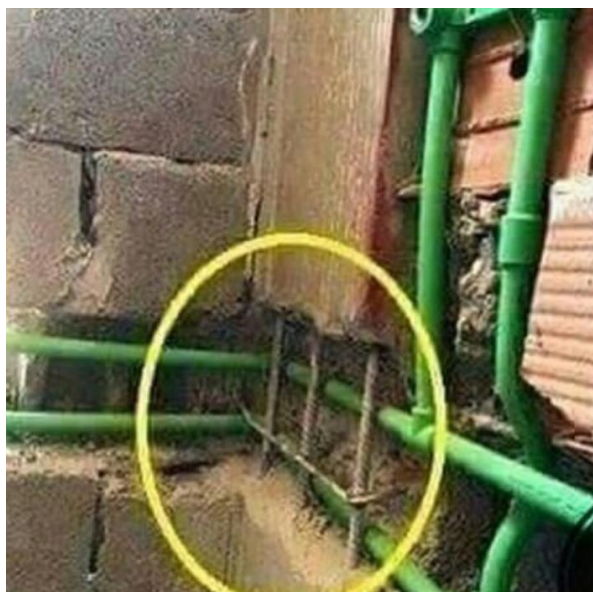
1 تخریب تیرها و عبور لوله تاسیسات باعث کاهش باربری تیرها و در نتیجه عدم انتقال صحیح بار در سازه می شود

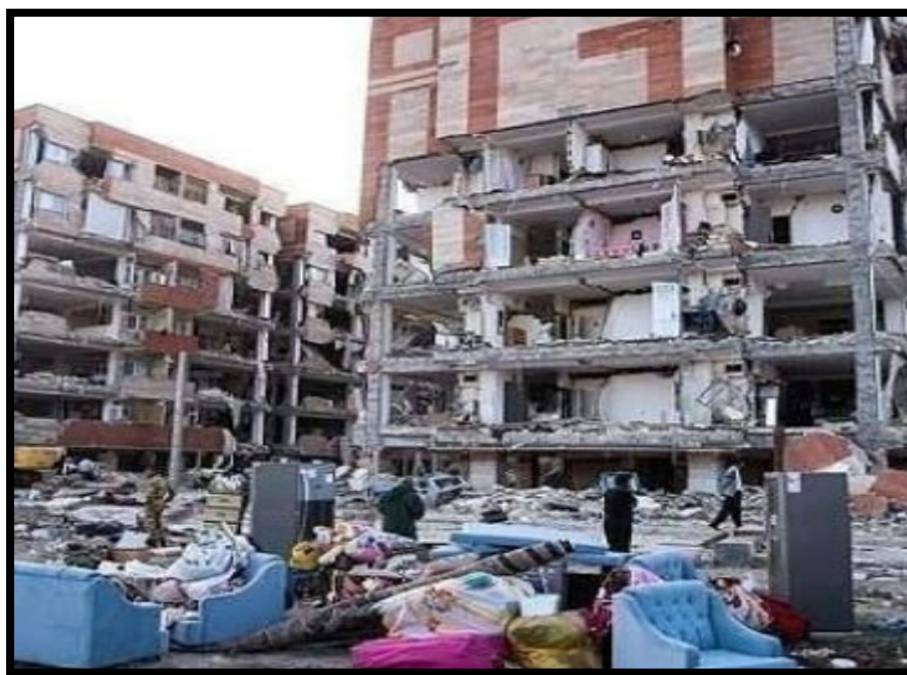
2 علت ریزش دیوارهای خارجی مسکن مهر کرمانشاه در زلزله کرمانشاه رعایت نکردن ضوابط و مقررات در اجرای اجزای غیر سازه ای (دیوار ها و تیغه ها) است. در ابتدا دیوار ها می بایست با والپست های افقی و عمودی مهار شوند تا با سازه اتصال کافی می داشتند که شاهد خرابی به مراتب کمتری می بود.

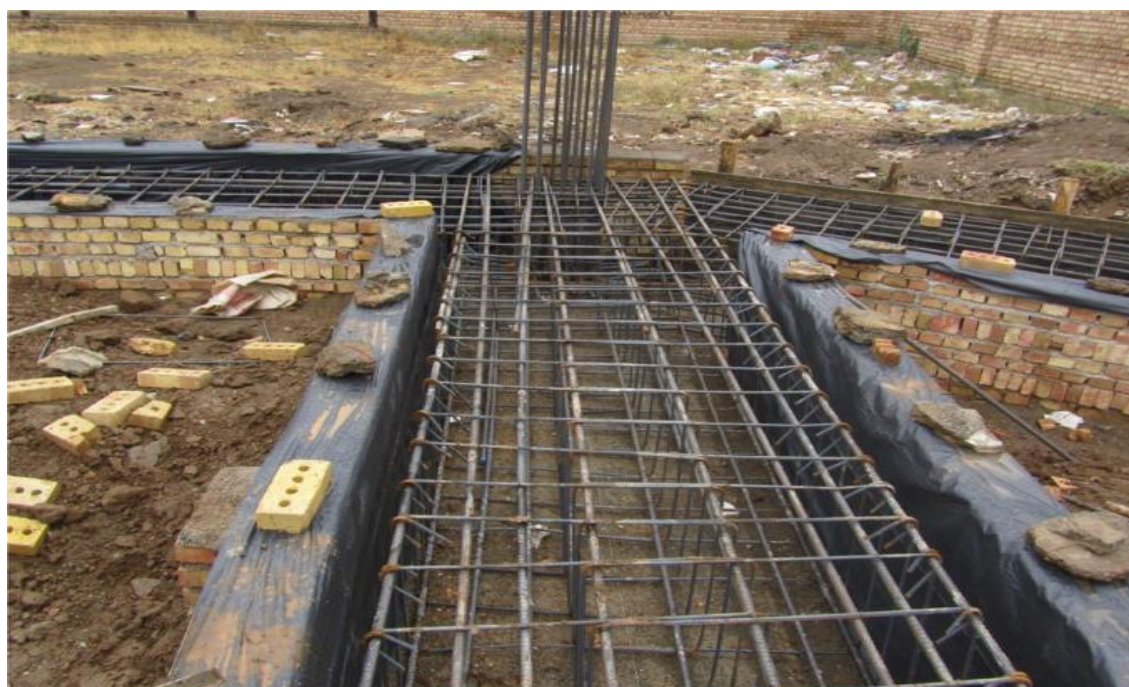
3 برای جلوگیری از جذب آب بتن تازه ریخته شده توسط قالب های آجری و یا خاک باید از قالب های پلاستیکی و یا حداقل از پلاستیک ضخیم استفاده کرد که در برخی از ساختمان ها دعایت نمی شود.

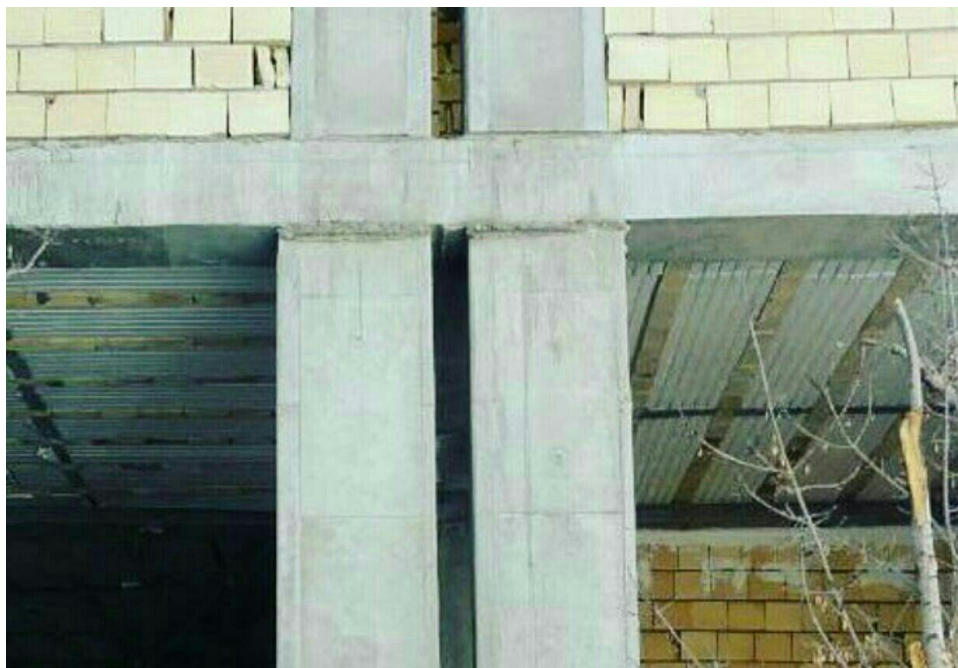
4 اتصال ستون ها افقی در قسمت درز انقطاع دو ساختمان که در زمان زلزله باعث میشود دو ساختمان به هم نیرو وارد کنند و سبب تخریب یک دیگر شوند.

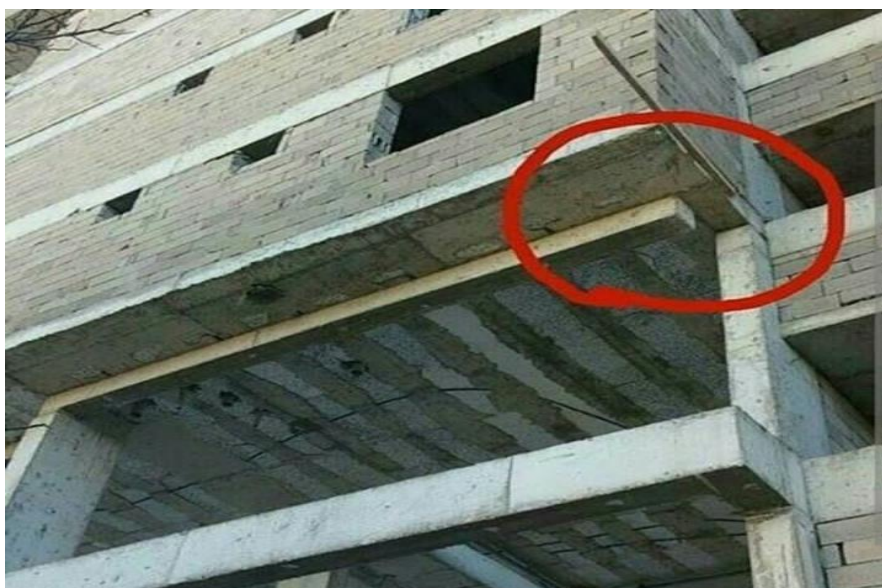
4 علاوه بر عدم اتصال تیر به دیگر تیرها اگر این به عنوان عضو خمشی (تیر) باشد عرض تیر نسبت به ابعاد دیگر تیرها قابل تامل است.

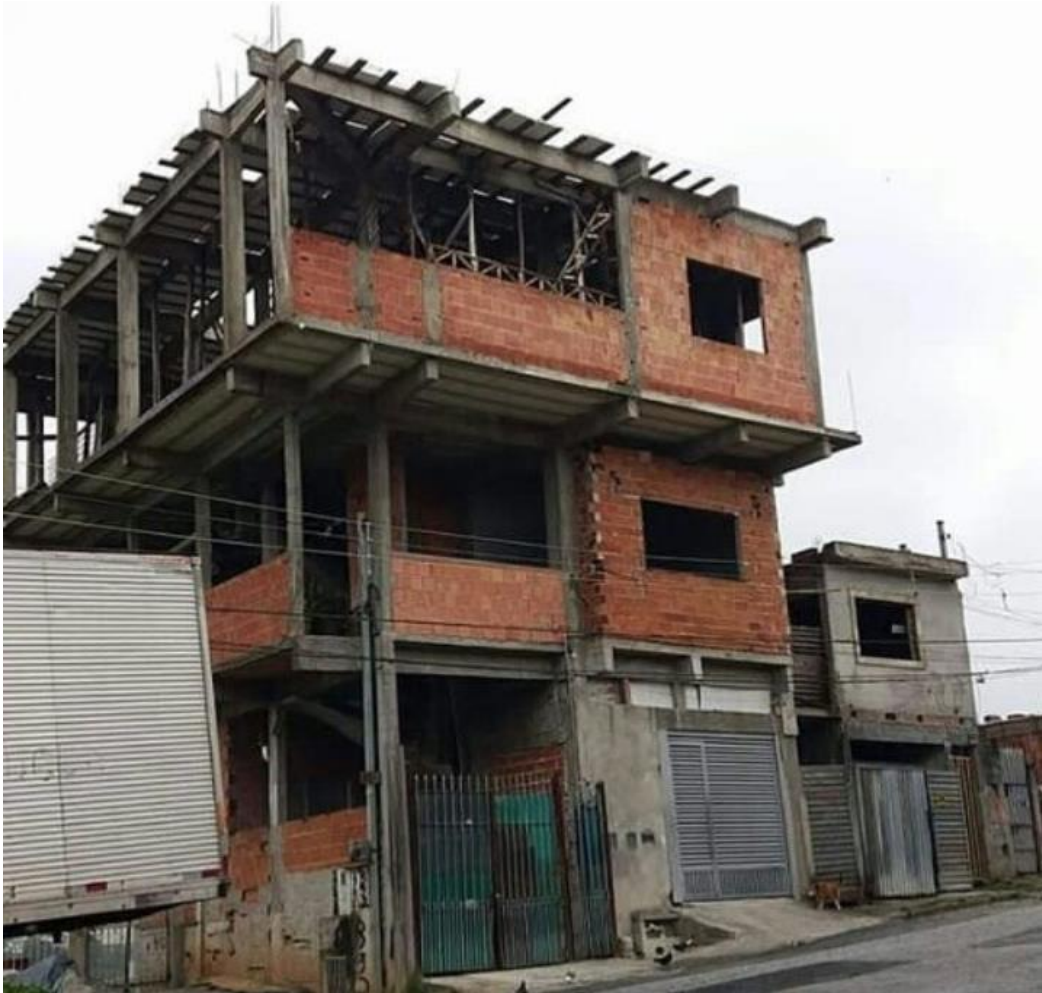
- 5 علت بیشتر ریزش نماهای سنگی و تخریب نما در ساختمان‌ها عدم استفاده از بست سنگ نما و اتصال فلزی سنگ و سرامیک (اسکوپ) می‌باشد.
- 6 عدم مشاوره از مهندسان عمران و اجرای سلیقه‌ای کارفرما و عدم استفاده از کارگران ماهر در ساخت بنا باعث به وجود آمدن چنین شاهکاری شده است.
- از جمله اشکالات در ساخت این بنا 1 ابعاد تیرها و آرماتورگذاری 2 ابعاد ستون‌ها و امتدادشون 3 ایجاد ستون بر روی کنسول و...

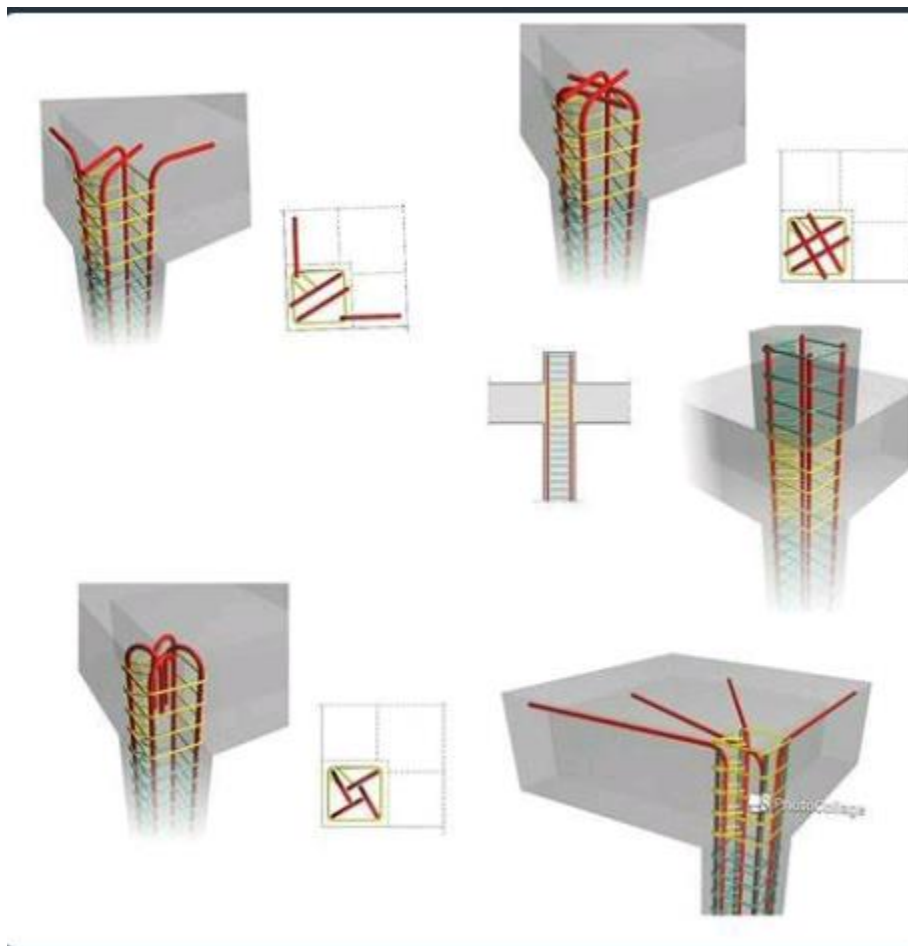
9 آزاد گذاشتن و یا قطع کردن آرماتورهای طولی ستون در تراز بام بدون در نظر گرفتن تمهیدات
مهاری میباشد

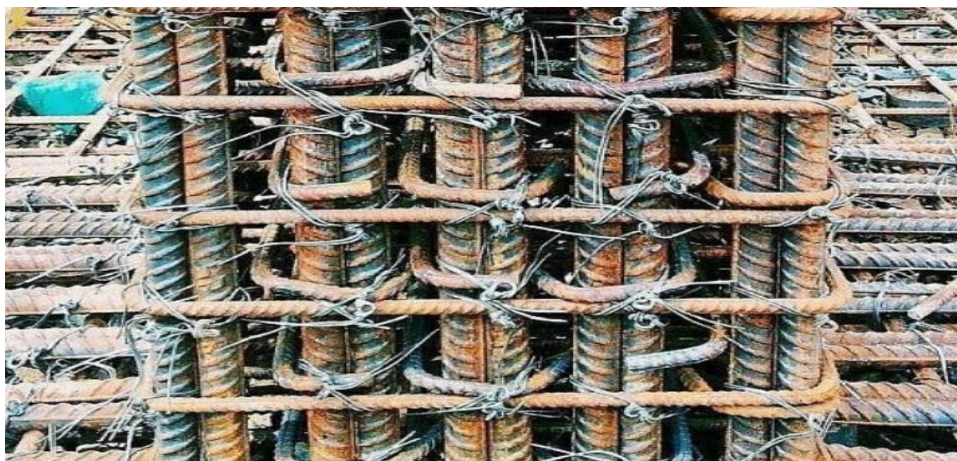
10 تعداد سنجاق ها و فشردگیشون قابل توجه است. احتمال به خوردگی وجود دارد اگر اسلامپ بالا باشد
دانه‌های درشت بتن قسمت های بالایی ستون و شیرابه بتن در قسمت پایینی ستون قرار می گیرد.

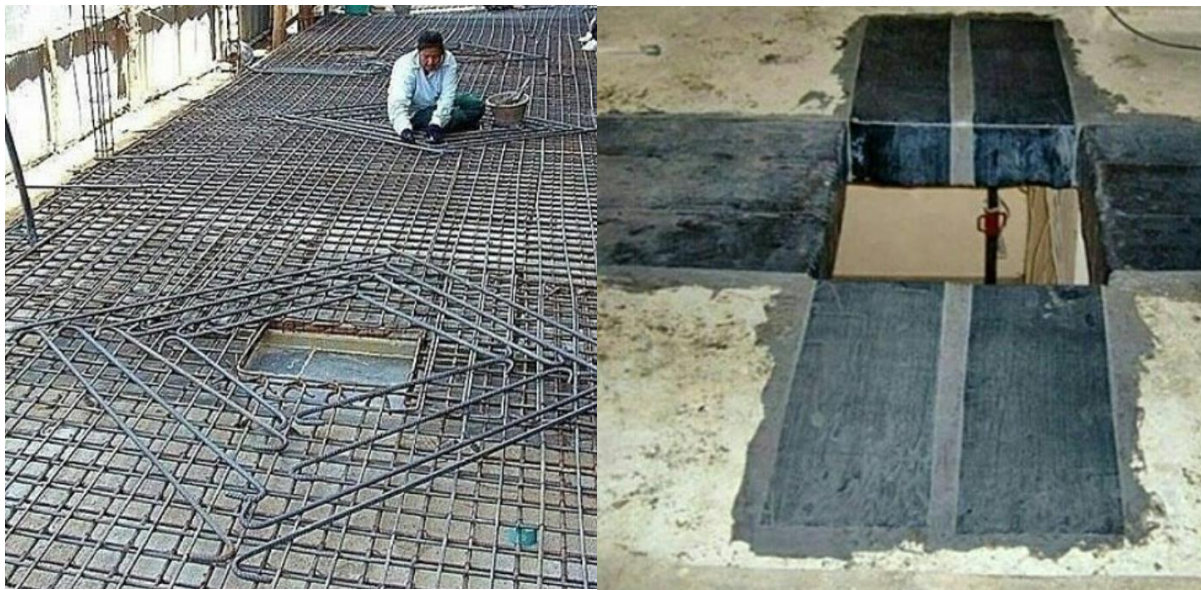
12 استفاده از FRP در لبه داکت برای بالا بردن مقاومت کششی به کار می رود که در واقع برای مقاوم سازی قسمت هایی از سازه که دچار ضعف هستند متداول شده و راه خوبی برای بهسازی می باشد در زلزله اخیر دیده ایم که راه پله ها دچار دچار ضعف بسیاری مخصوصاً در سازه های بنایی هستند و frp روش خوبی برای مقاوم سازی این سازه ها میباشد.

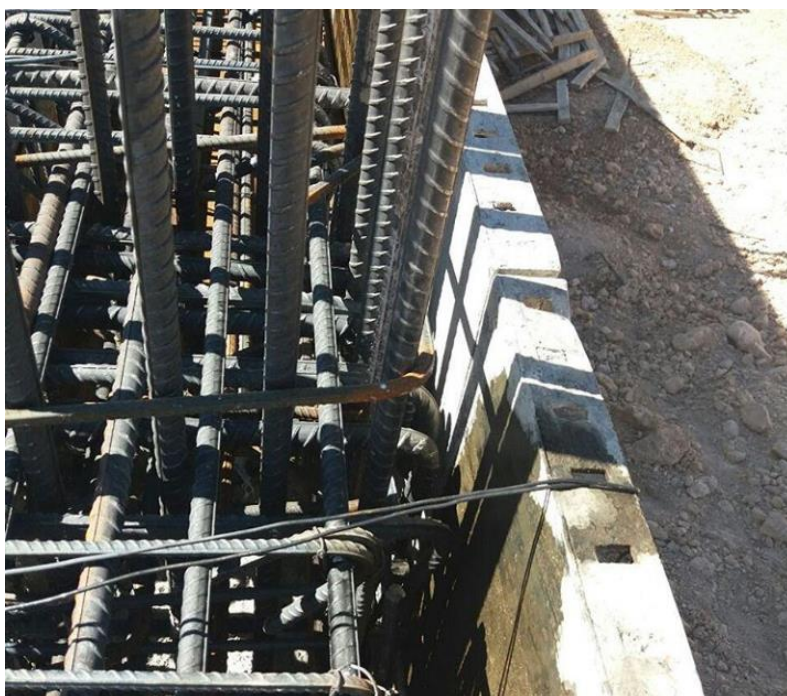
13 کاور در چشمه اتصال رعایت نشده

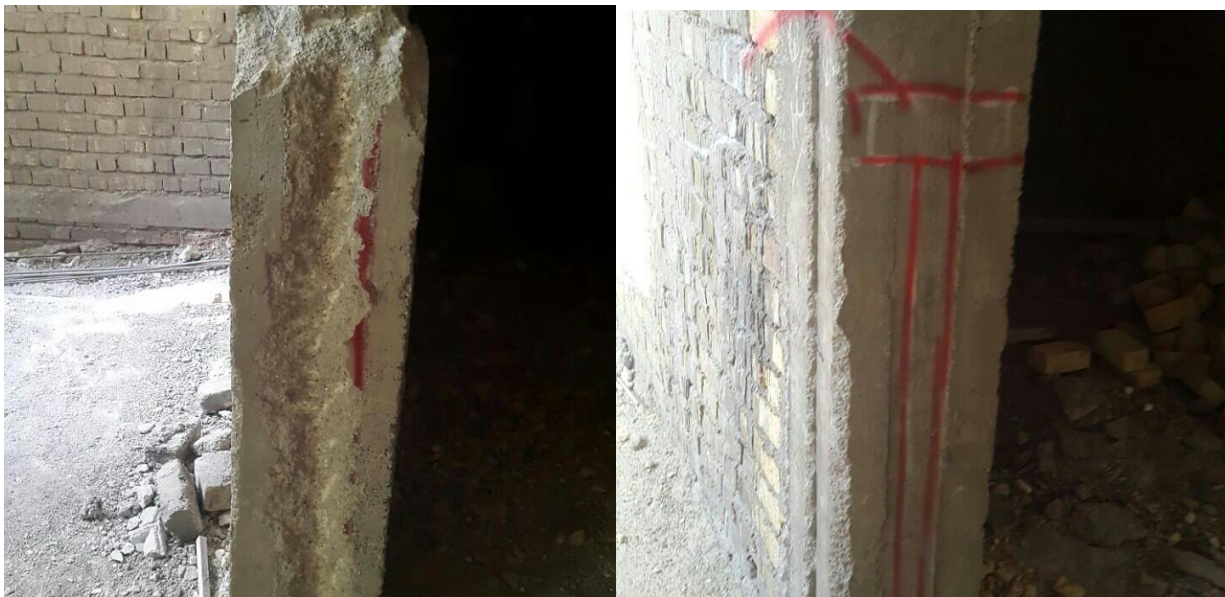
15 همان طور که در تصویر زیر مشاهده میکنید تکنسین برق برای عبور لوله برق به کف و جایگذاری کلید و پریز ستون را تخریب کرده است .

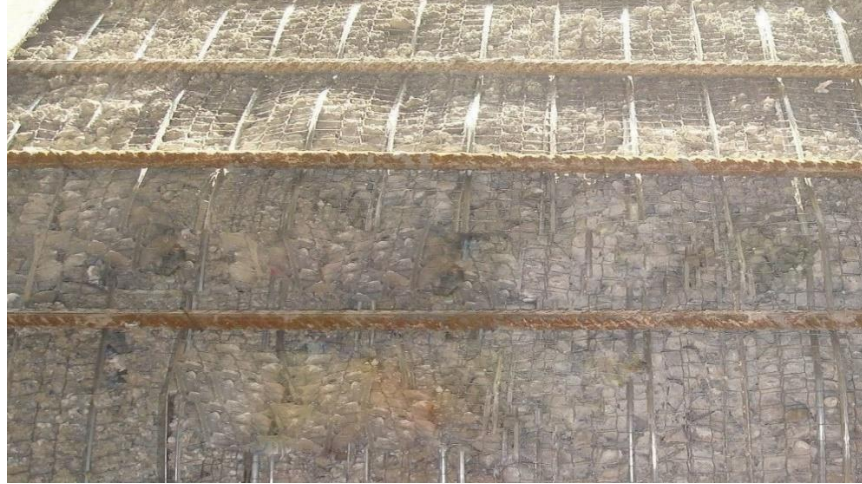
16 استفاده از رابیتس به عنوان قالب کف پله موجب خروج شیره بتن میشود و کاهش کیفیت بتن می شود.

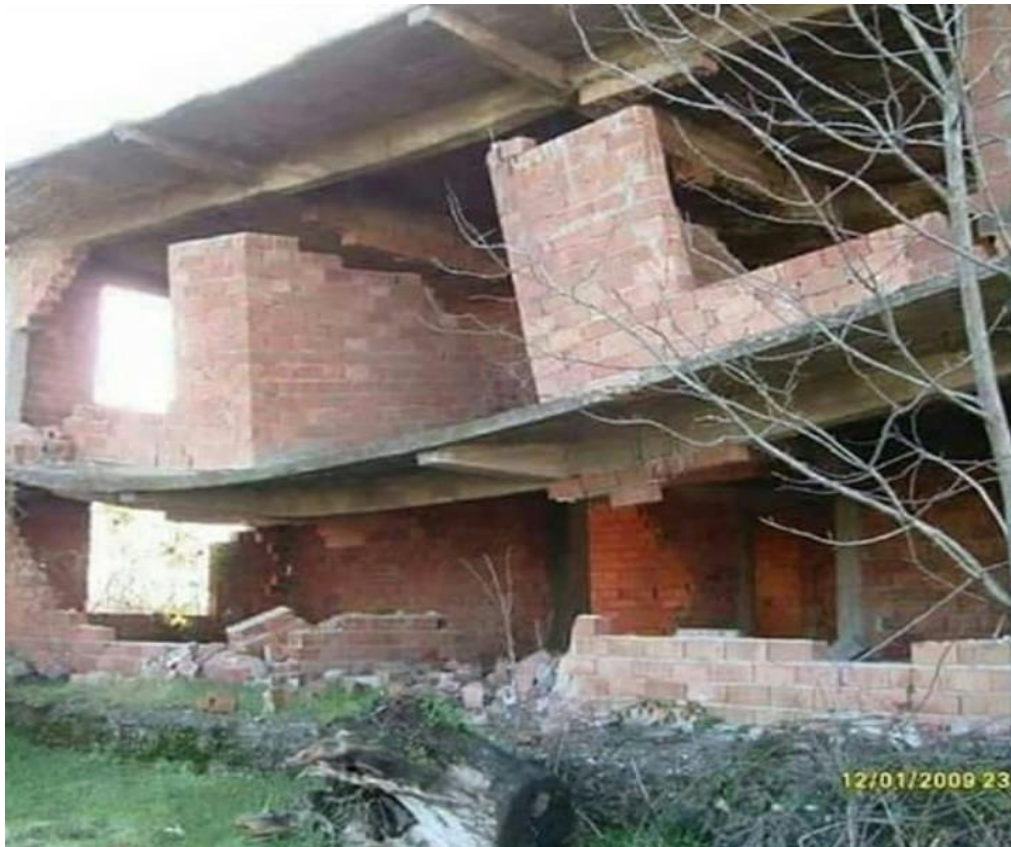
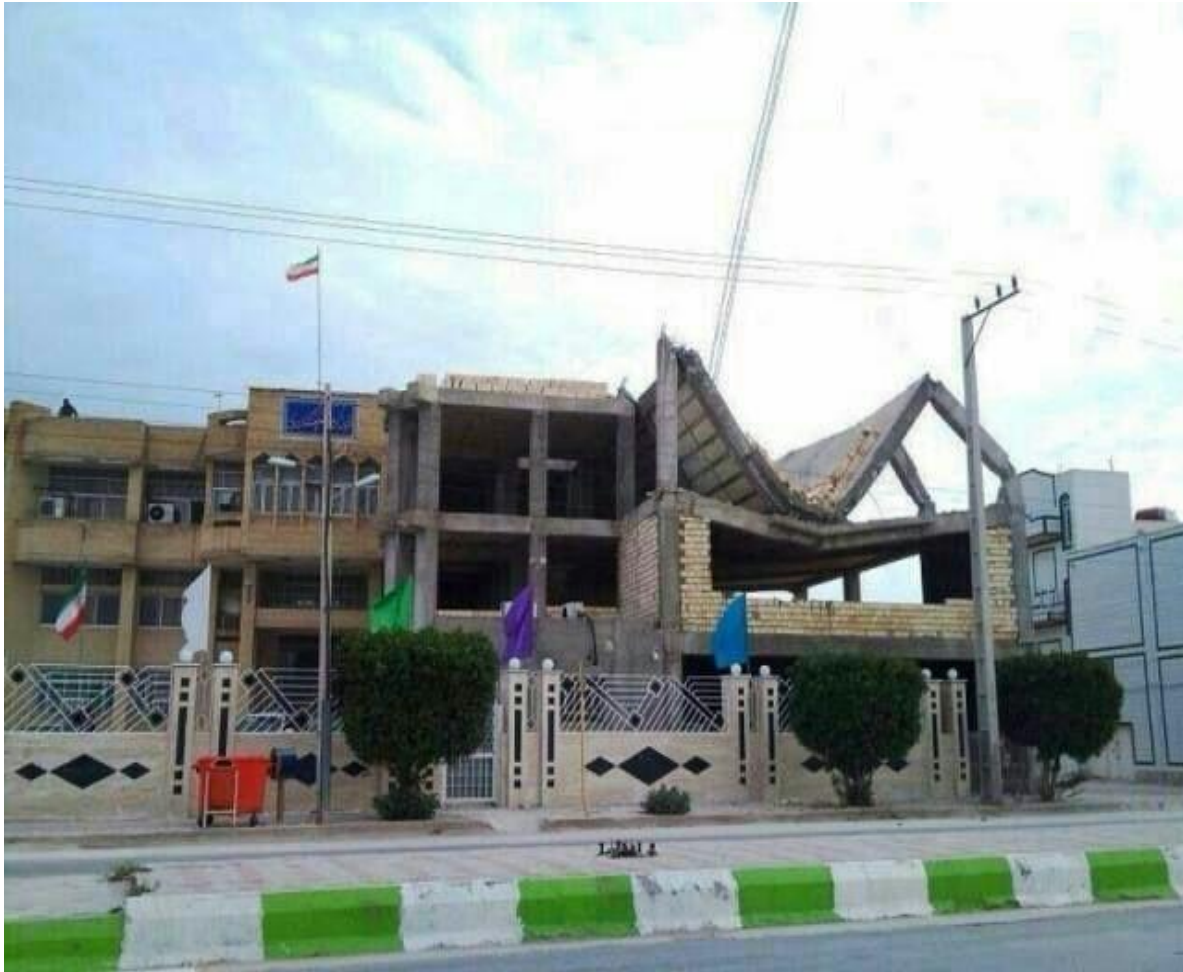
17 عدم محاسبه ی خیز منفی وسط دهانه تیر و تیرچه های بلند (اگر با بی کیفیت بودن بتن و کم بودن آرماتورها همراه باشد) ممکن است در دراز مدت منجر به خیز تیر و ترک خوردگی سقف و ستون ها و یا دیوار زیر آن شود و خیز زیاد تیرهایی که در روی پنجره و درب ها قرار دارند باعث می شود درب و پنجره از حالت عادی و نرمال خود خارج شده و باعث فشار یا عدم باز و بست شدن آن ها شود و از تاثیرات دیگر خیز منفی تیر به هم خوردگی شیب بندی سقف و جمع شدن آب باران و عدم جاری شدن آب شود.

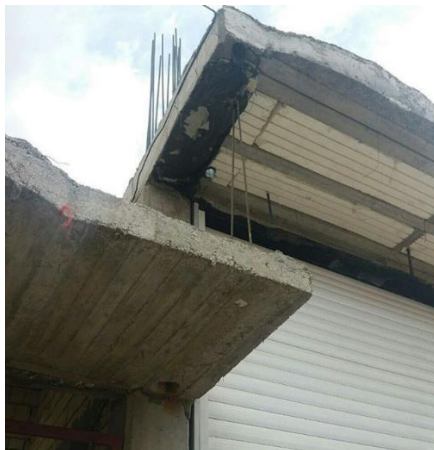
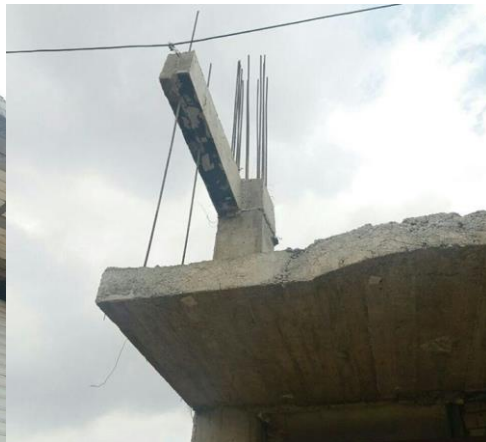
18 اتصال کابلی دال پله روشی کاملاً اشتباه .

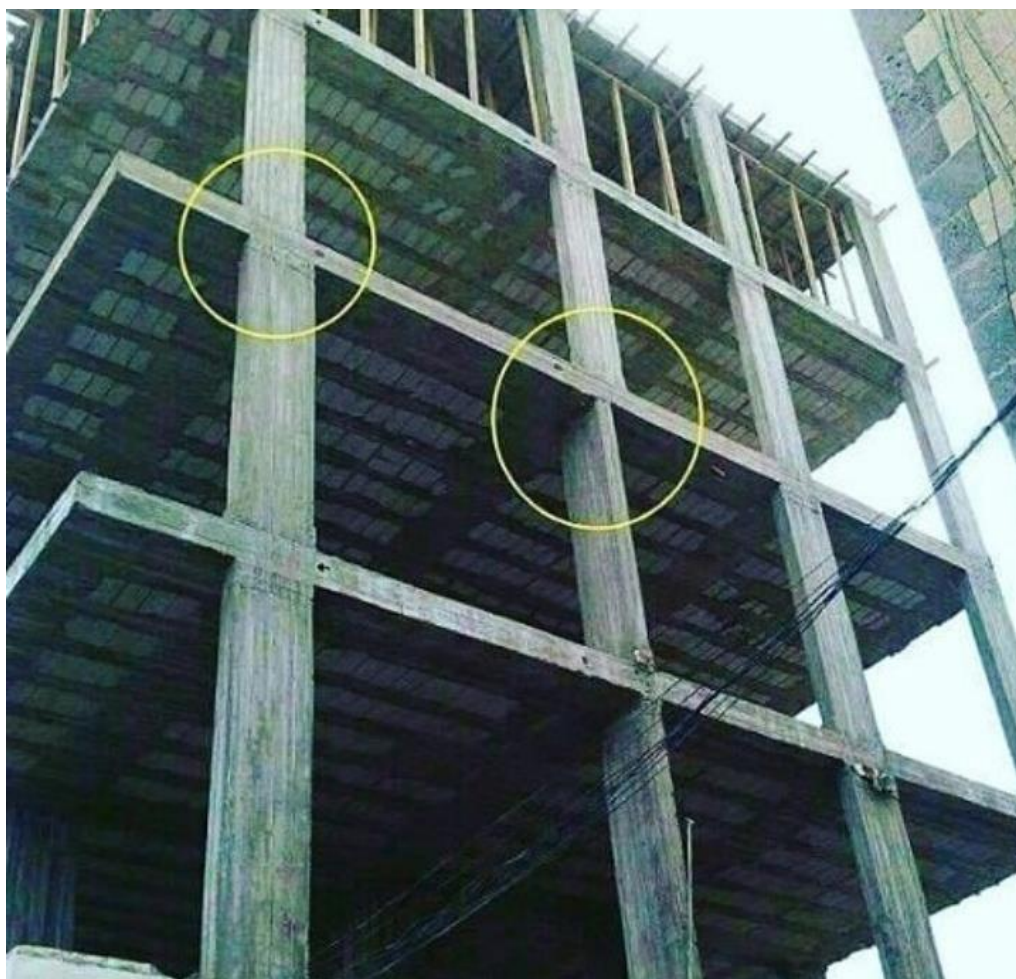
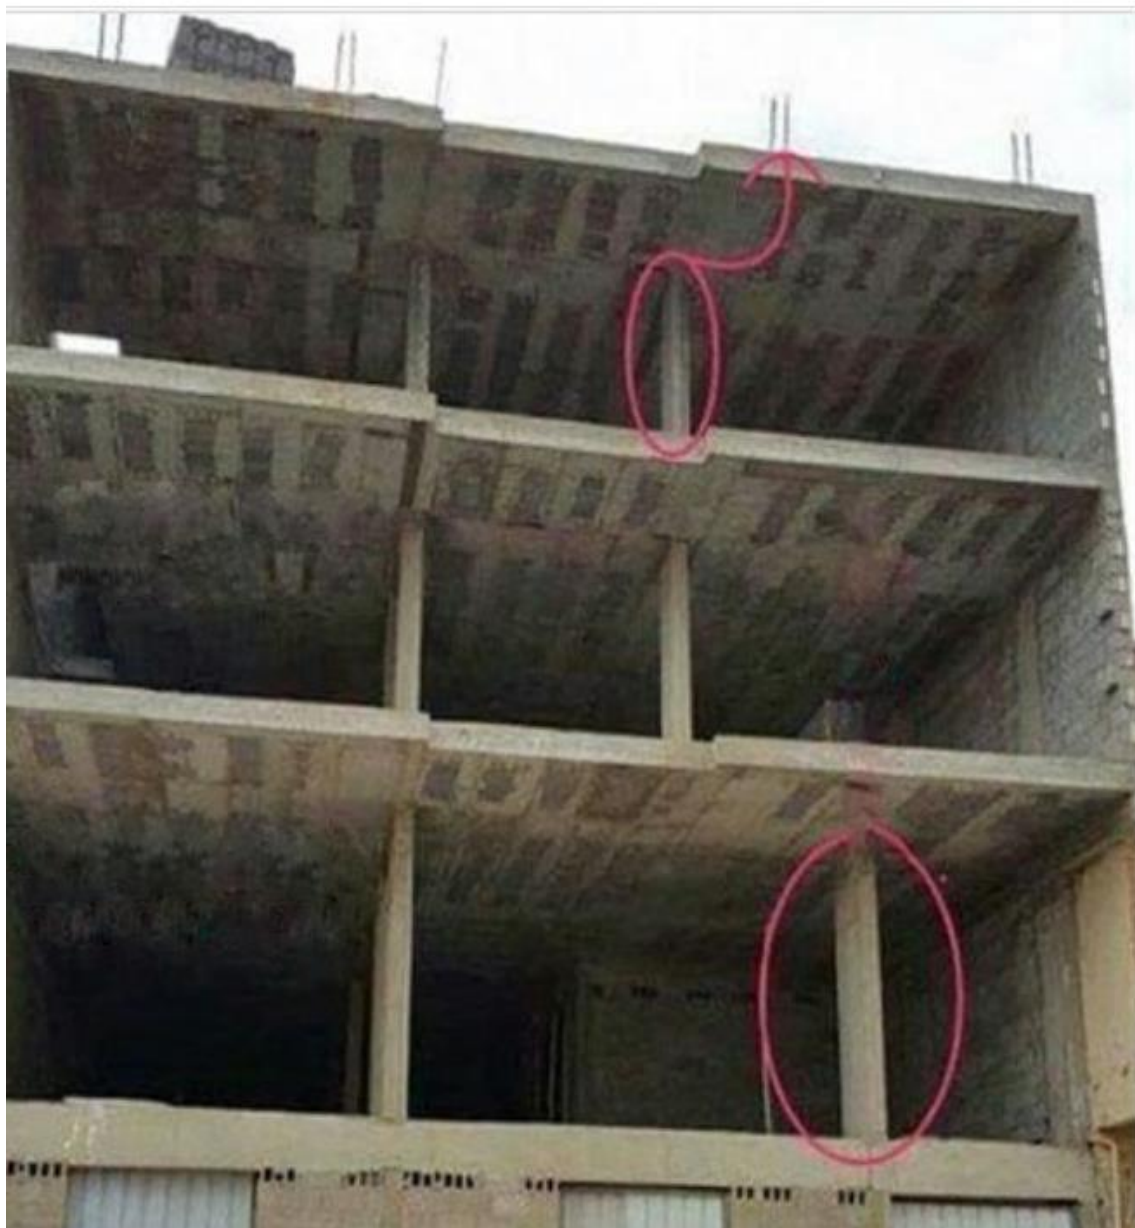
19 از اشتباهات محاسباتی و اجرایی عدم صحیح بودن انتقال بار به فنداسیون به علت هم راستا نبودن عضو خمشی (ستون). ما در زلزله های گذشته شاهد بودیم در خرابی های سازه ای به علت غیر هم محور بودن و غیر عمود بودن اعضای سازه ای بوده است این غیر هم محور و غیر عمود بودن ستون ها و اجزا در اکثر سازه های بتنی آرمه هم در ارتفاع هم در پلان مشاهده می شود در صورتی که باید تیر و ستون باید در گره ها هم محور باشند .

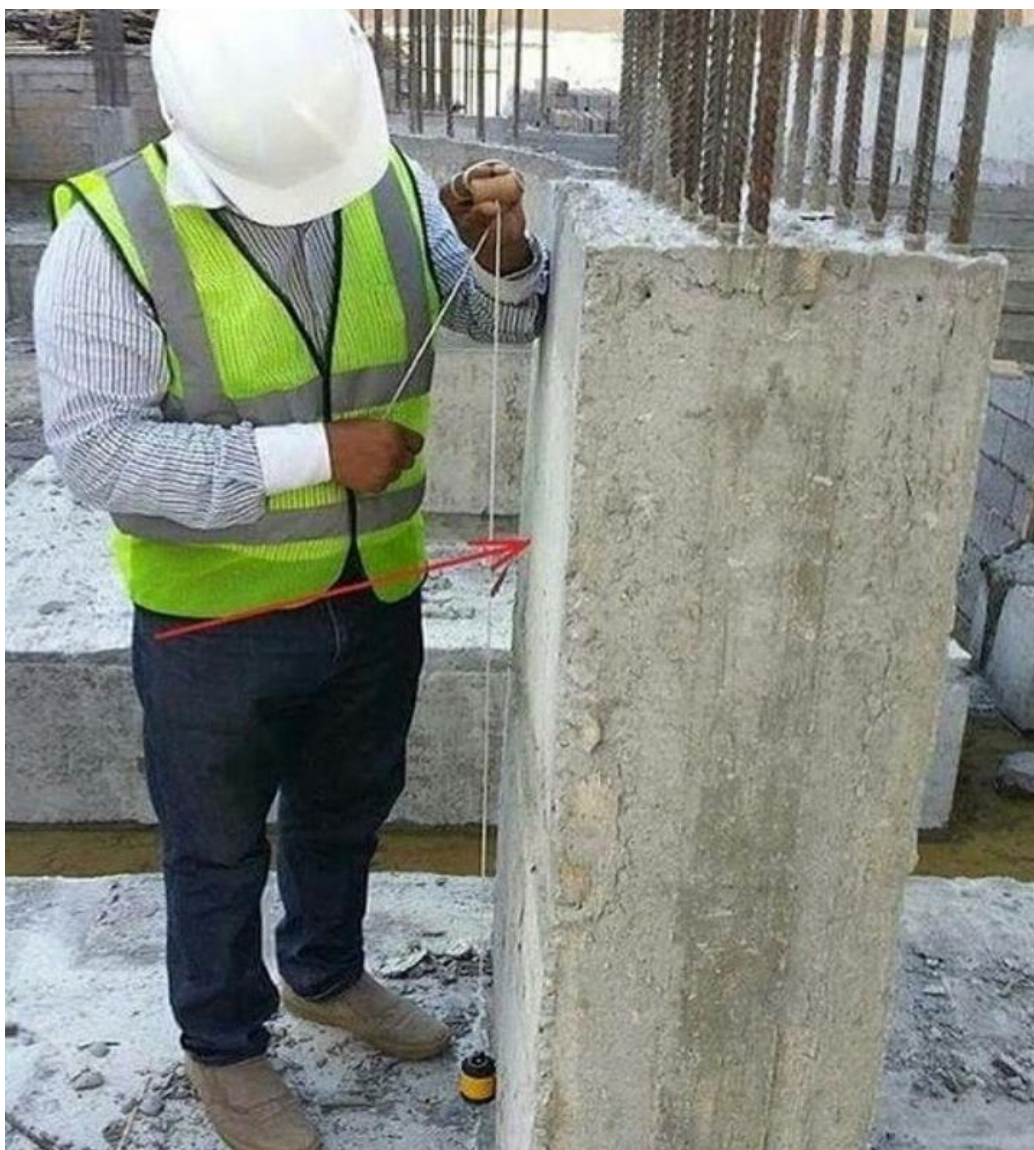
20 آرایش میلله گرد در قالب مهار نشده و عدم دقت در اجرا یا جابجا شدن قالب ها در زمان بتن ریزی سبب شده که این ستون از فرم عادی و درست خود خارج شوه و به این حالتی که در تصویر مشخص است در آید.

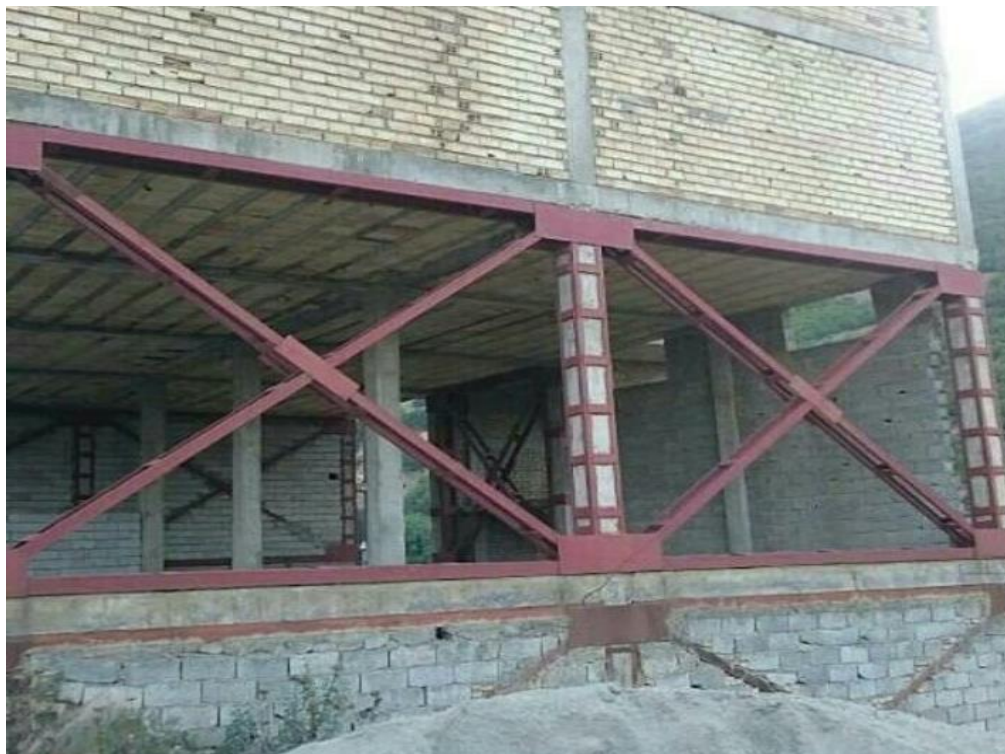
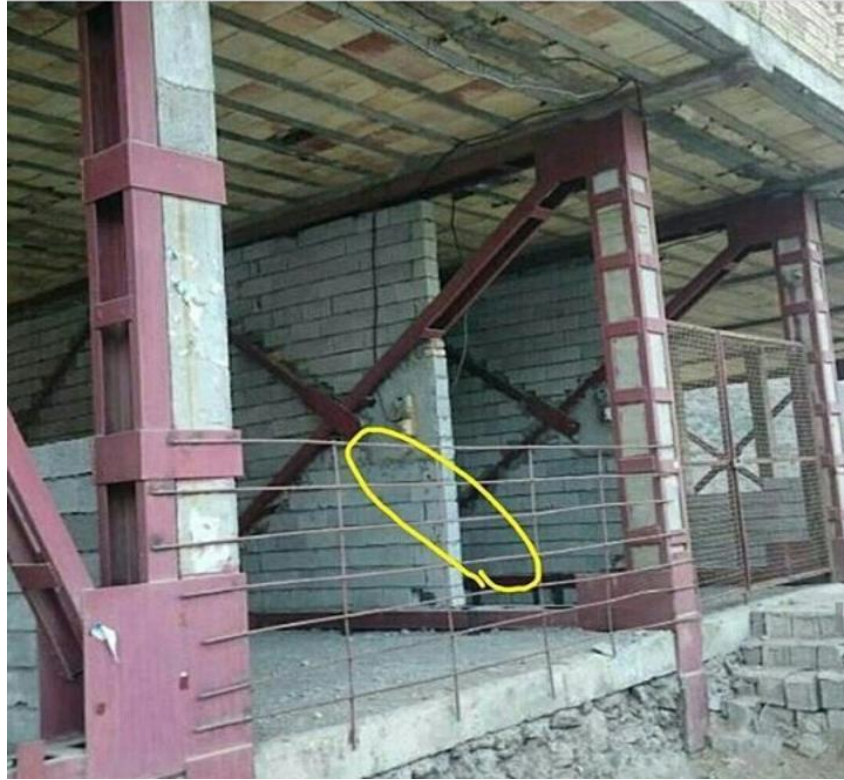
29 در تصویر زیر باید دید ریشه چقدر تاب تحمل نیروی ثقلی جدید را دارد . 1درست است که داریم عضو را تقویت میکنیم اما از طرفی بار ثقلی را افزایش می دهیم 2چشمه اتصال که الان با اضافه شدن بادی به مجموعه آیا تحمل نیروی مازاد کششی و فشاری را داراست 3 در اتصال اجزای فلزی به سازه بتنی که باید یک پارچه عمل کند اما در تصویر زیر اصلا این مورد رعایت نشده .

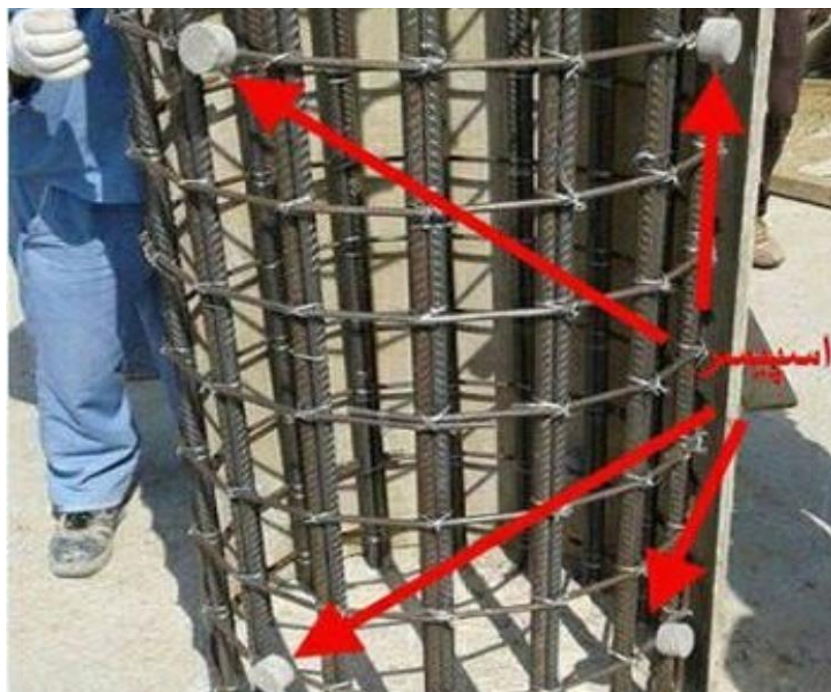
30 یکی از مشکلات همیشه گی در ساختمان های بتنی نمایان شدن آرماتور در ستون های بتنی که می توان با (اسپیسر) که بین میله گرد و قالب قرار می گیرد و باعث عدم چسبیدن میله گرد به قالب میشود و پوشش روی بتن میله گرد به درستی انجام شود.

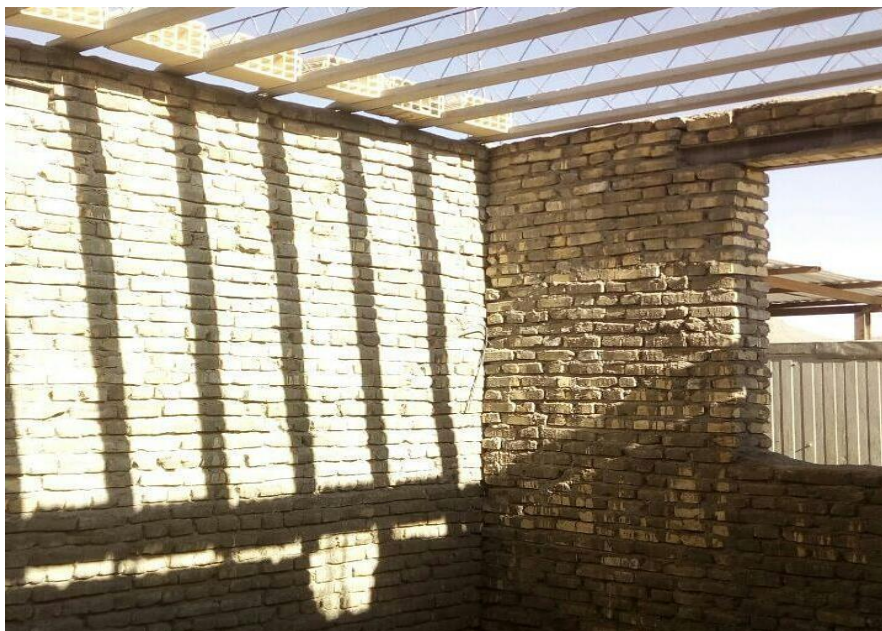
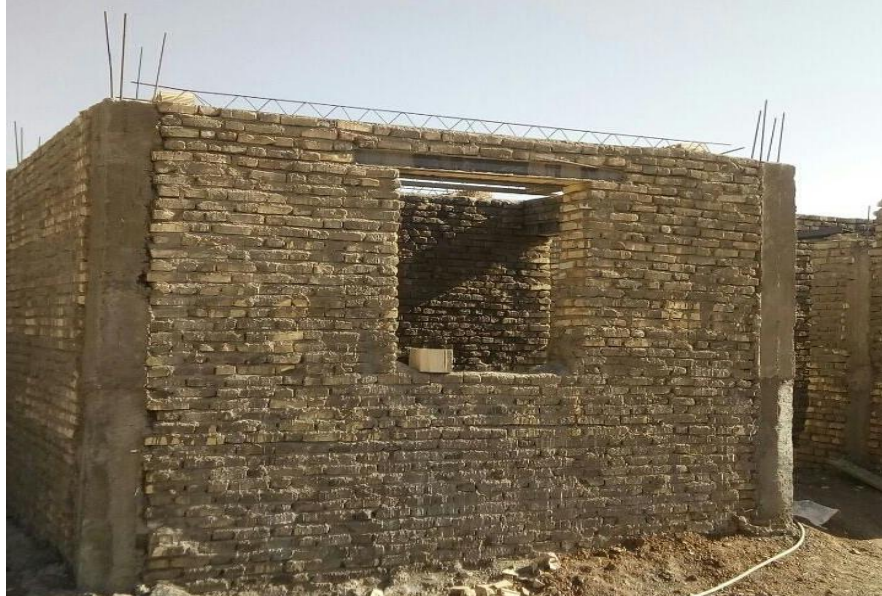
31 اسکلت بنایی. آجرها به کلاف به طور قائم درگیر نشده اند. ابعاد پنجره از حد مجاز بیشتر است. آجرچینی یک نواخت نیست. بالشتک بتنی نعل درگاه و ستونک کنار بازشو اجرا نشده.

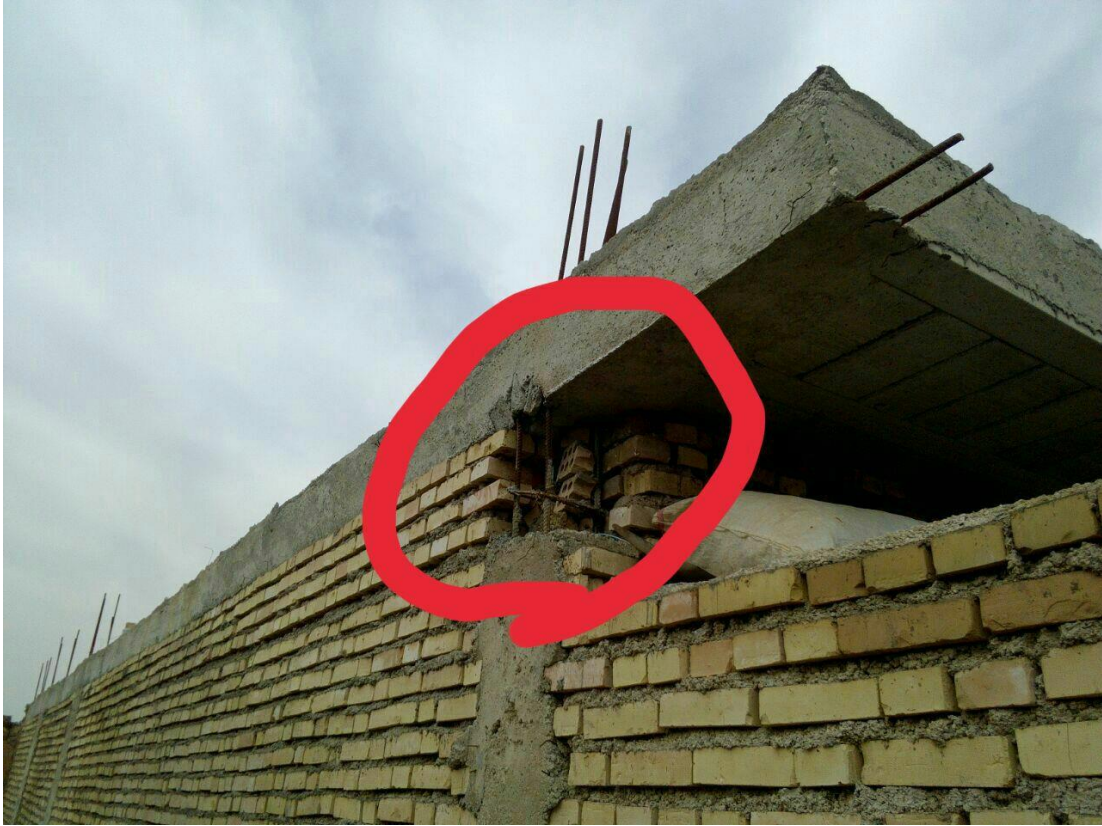
32 عدم توجه به تراز بودن سطح بتن ستون های عمودی با یک دیگر و عدم توجه به اندازه دیوار سفالی که باعث عدم رسیدن ستون افقی به ستون های عمودی که باعث از بین رفتن باربری ستون ها می شود.

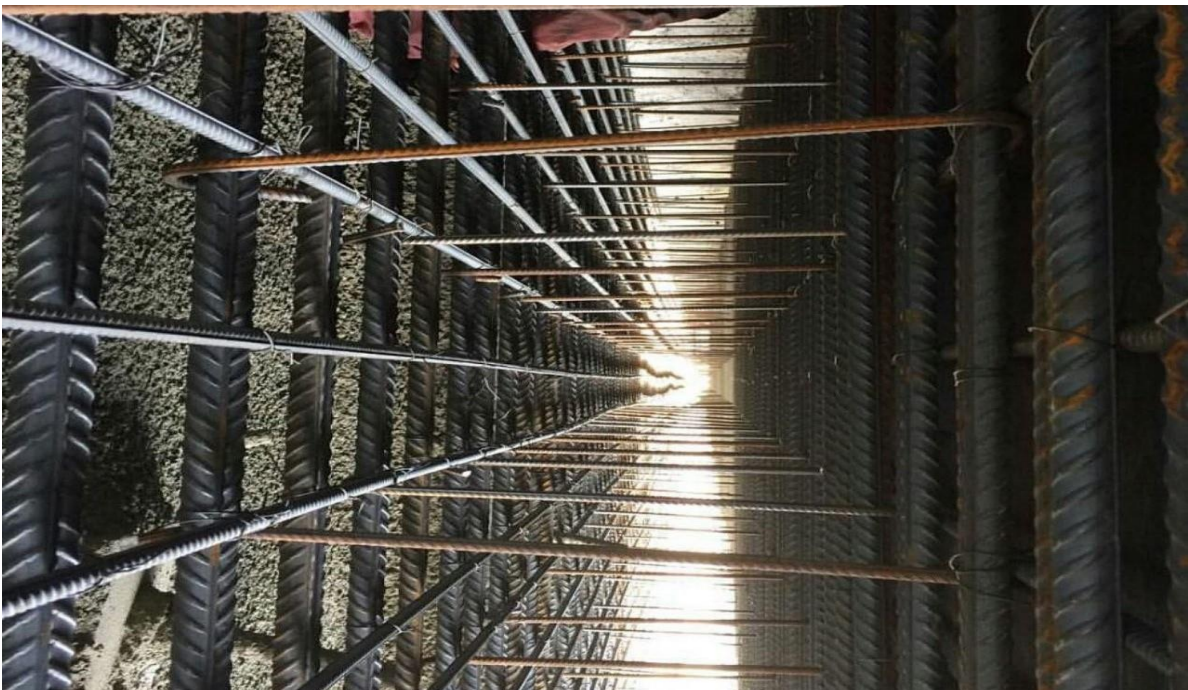
33 اصل شطرنجی بستن سنجاقها جهت جلوگیری از کمانش کلیه میله گردهای عرضی رعایت نشده و آرماتورهای عرضی دیوار برشی به اشتباه بر میله گردهای طولی محاط شده اند

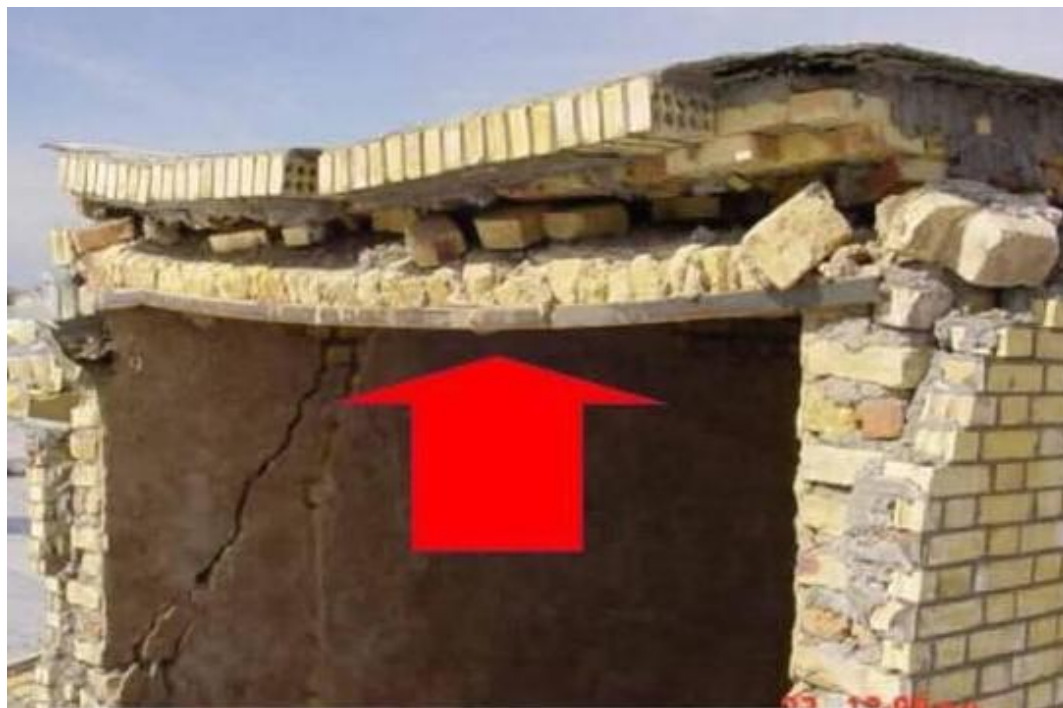
34 علت تخریب بنا حذف تیر آهن و استفاده از نبشی به جای آن سبب بروز این خرابی در زمان زلزله شده است.

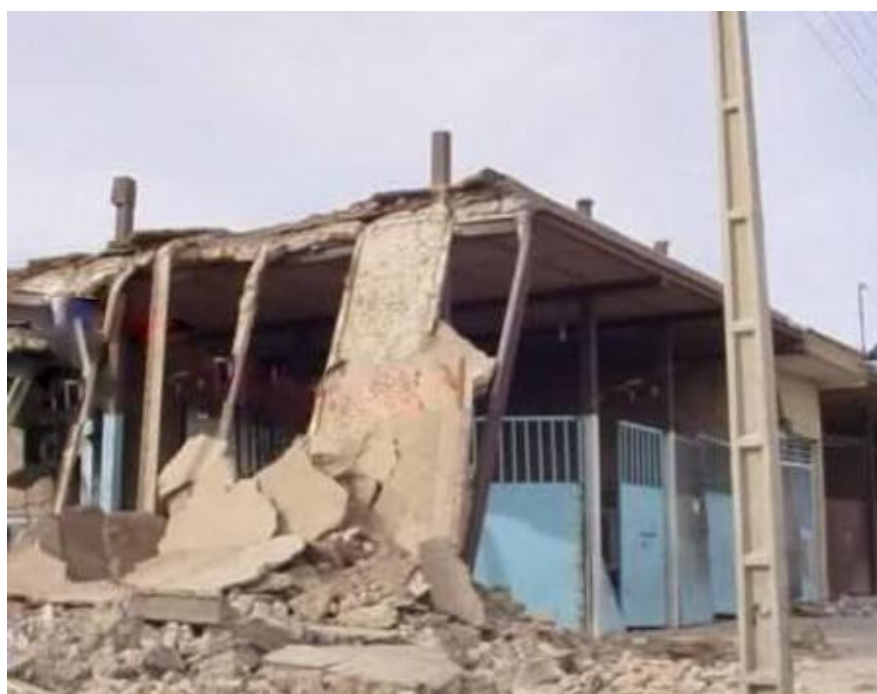
35 تخریب شدن این بنا به علت زلزله حذف ستون های جانبی و اجرای دیوار باربر به جای ستون جانبی می باشد .

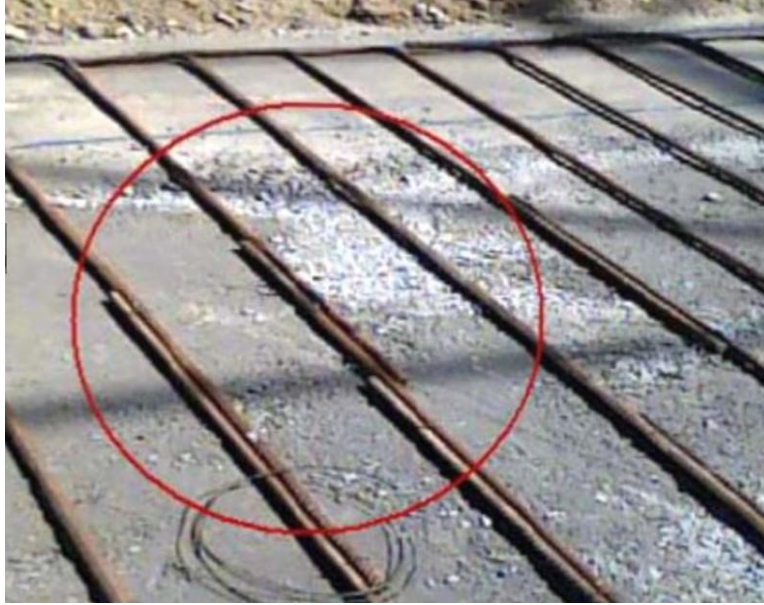
36 طول ناکافی میله گردها برای هم پوشانی

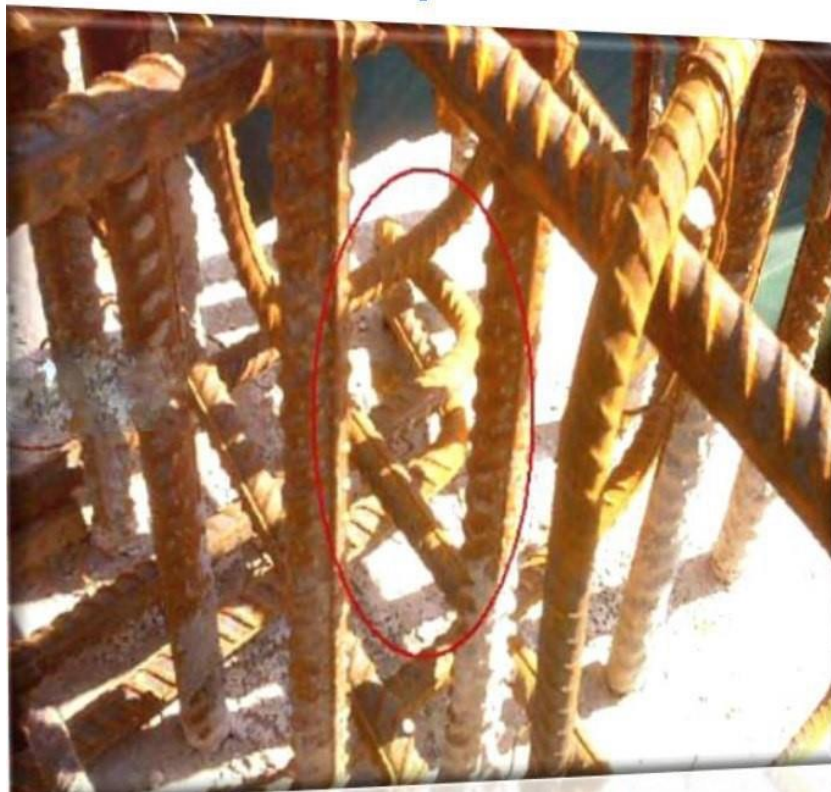
37 خم شدن میله گردهای پایین تیر و از بین رفتن طول مهارى با بتن.
