بررسی اشکالات اجرایی ساختمان بتنی

امیررضا حسینی

زمستان 96

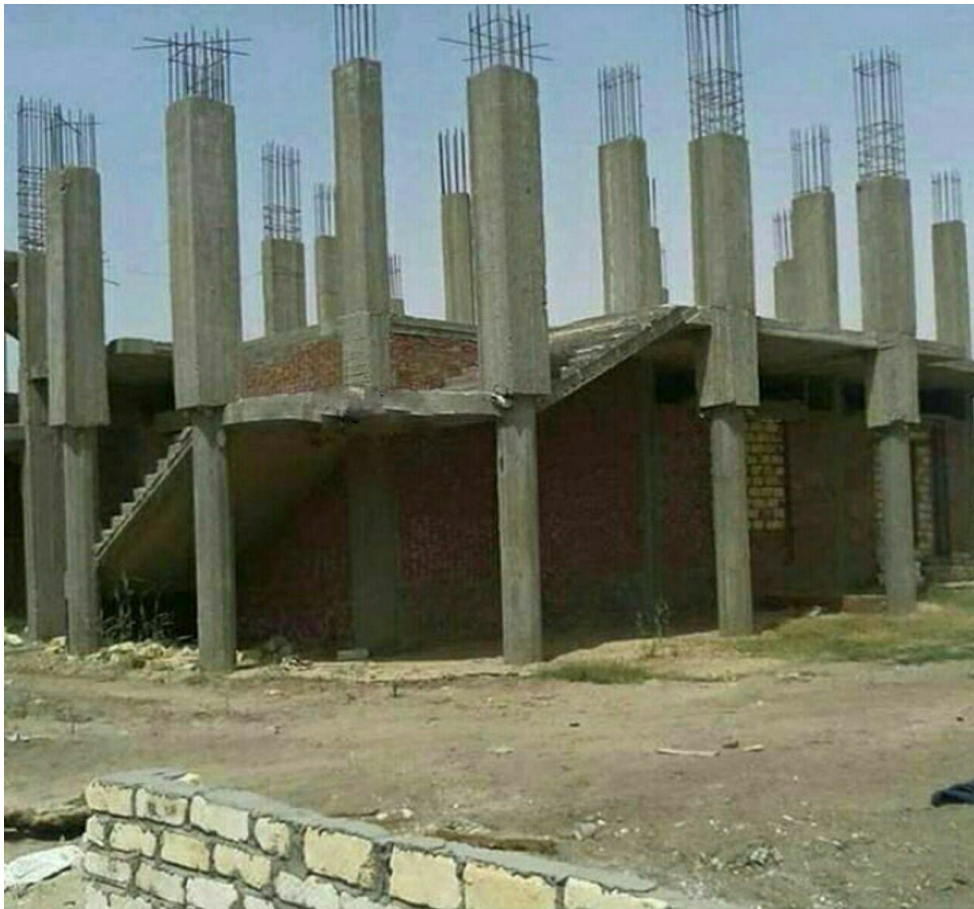
38 تغییر مقطع نامناسب ستون در صورتی که به هیچ وجه مقطع ستون در طبقات بالاتر نباید افزایش یابد .

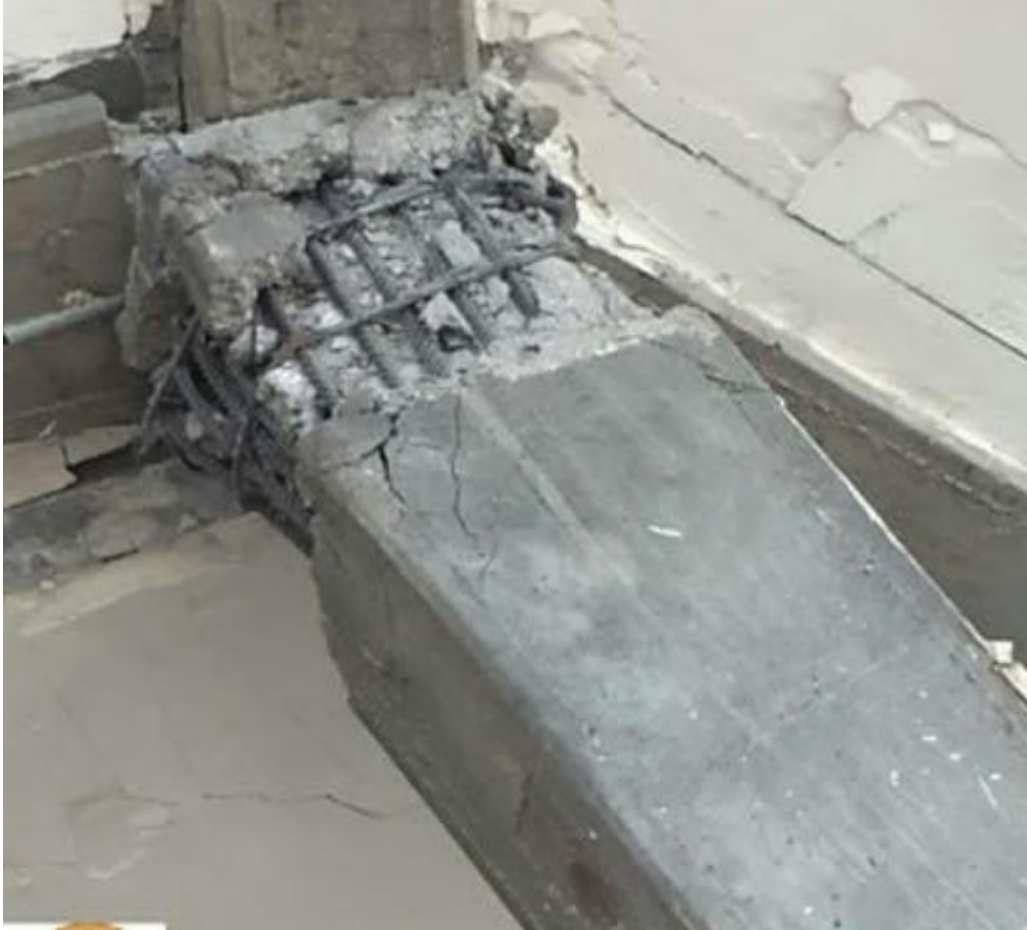
40 تشکیل مفصل پلاستیکی در بالای ستون ناشی از 90 درجه بودن در ناحیه اتصال ستون به خاطر کمبود آرماتور عرضی و خم شدن سقف به دلیل تغییر مسیر نیرو و تمرکز نیروها . نیاز به تمهیدات ویژه ای در خاموت گذاری است .

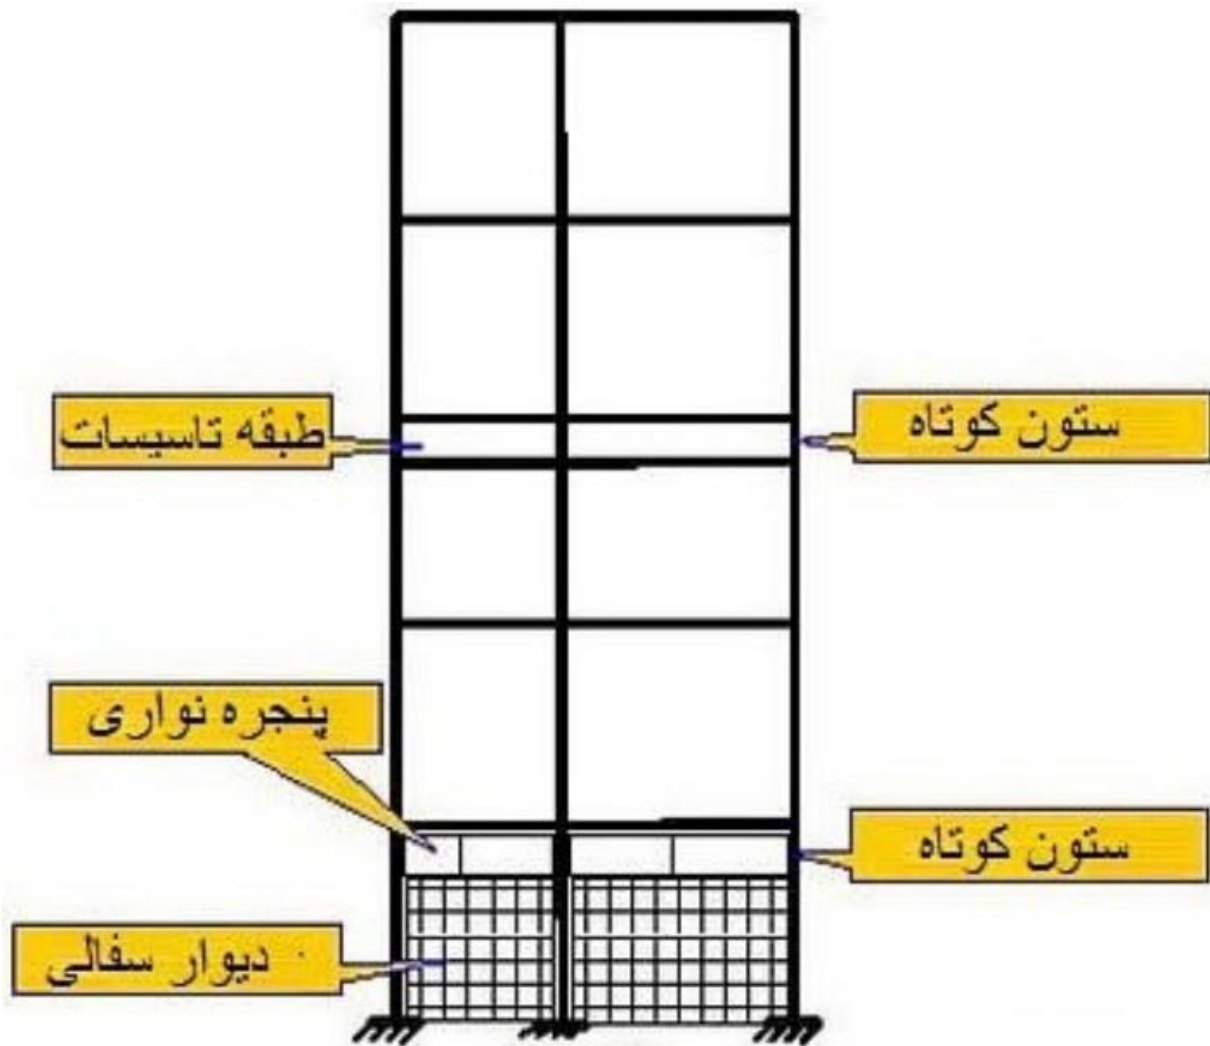
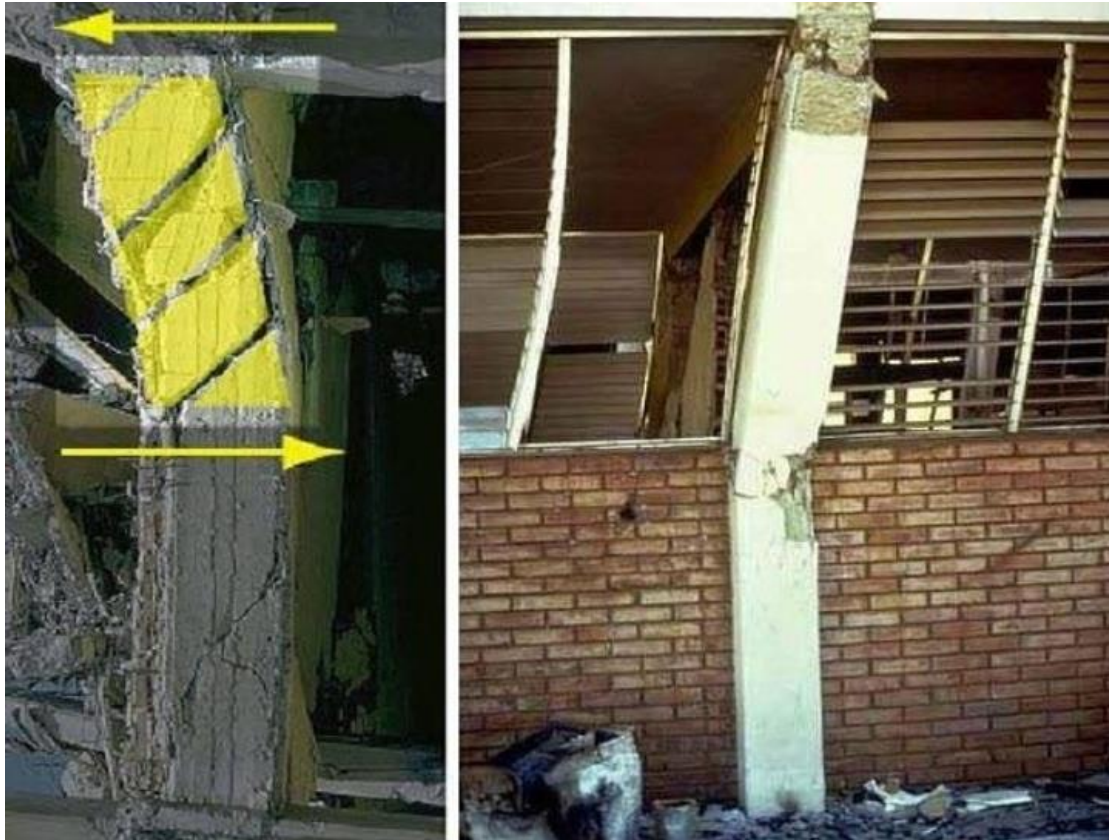
42 پدیده ستون کوتاه که در زمان زلزله منشا اصلی آسیب به ساختمان می باشد که به این صورت می توان شرح داد؛ به ستون هایی گفته می شود که ابعاد مقطع آن ها نسبت به طولشان بسیار بزرگ تر می باشد (به عبارتی مقاطع کلفت با ارتفاع کم) این امر می تواند به صورت عمدی یا غیر عمدی ایجاد شود در حالت غیر عمدی ممکن است ستون ها مقاطع کلفت اما به دلیل مهار ستون ها توسط دیوارها . دست انداز ها . پنجره ها و ... نسبت مقطع به طول مهار نشده ستون های بزرگ باشد . لذا در این حالت نیز ستون کوتاه ایجاد شده است . در ستون های کوتاه با کاهش طول مهار نشده ستون سختی به شدت افزایش می یابد و لذا نیروهای جانبی زلزله بیشتری جذب می نماید و در نتیجه قبل از رسیدن به مفصل پلاستیکی دچار شکسته گی می شود.
