هیات ویژه گزارش ملی بررسی حادثه ساختمان پلاسکو

سناریوی خرابی و تحلیل اثرات حرارت بر سازه ساختمان

خرداد ماه ۱۳۹۶

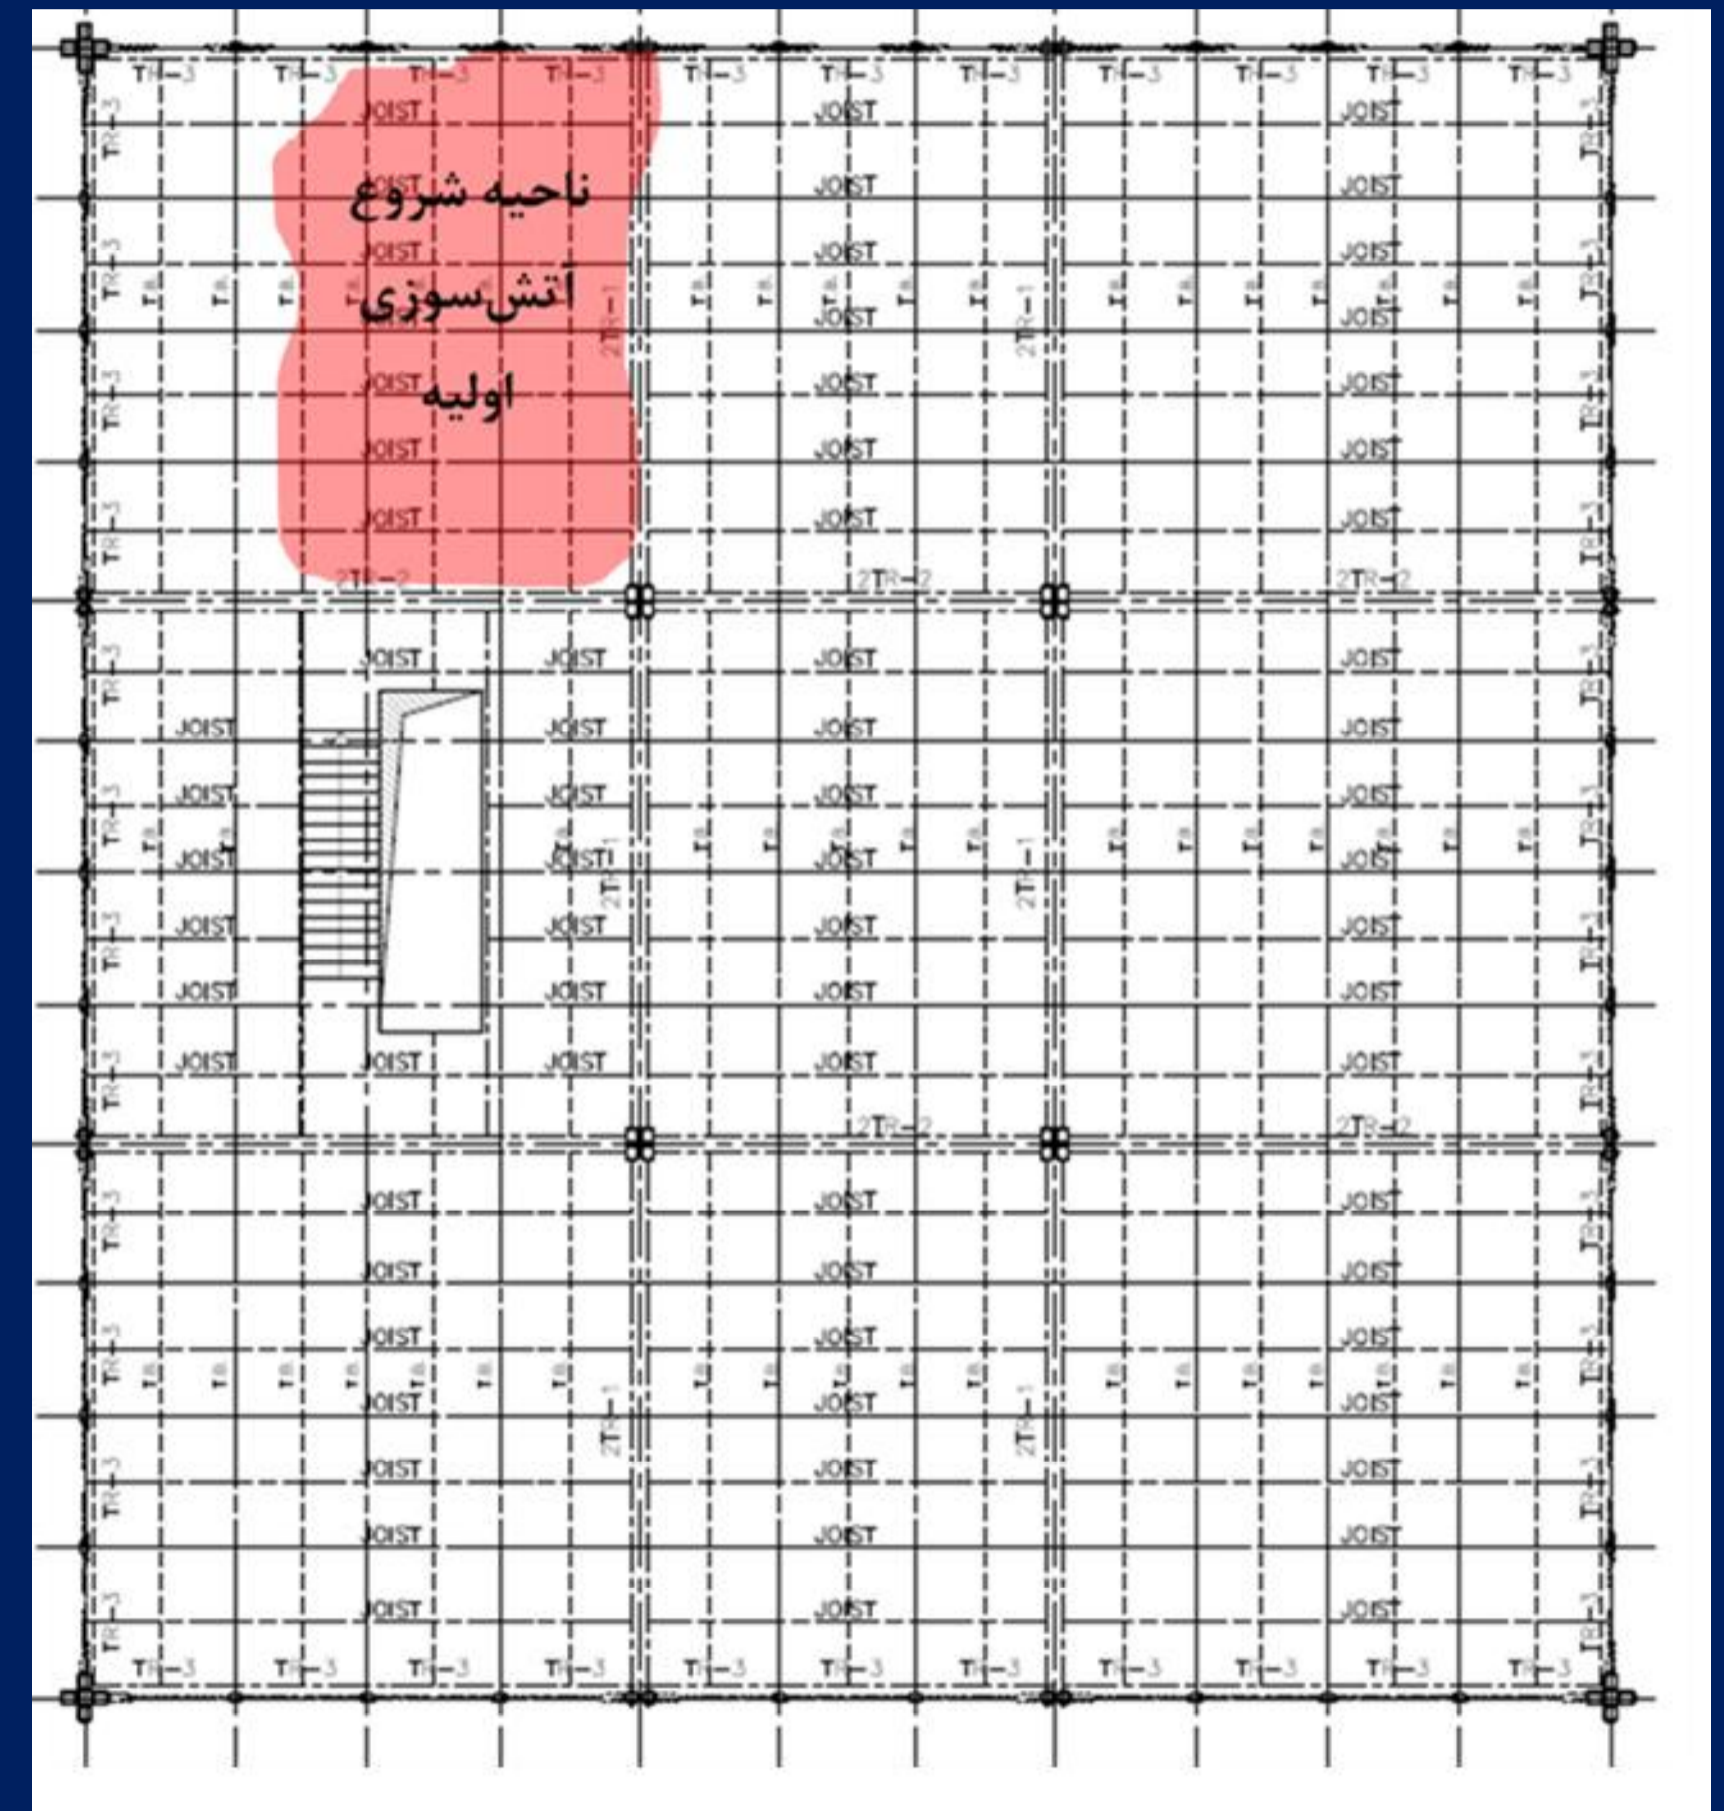
پلان طبقه یازدهم و ناحیه خرابی اولیه

پلان طبقه دهم و ناحیه شروع آتش سوزی

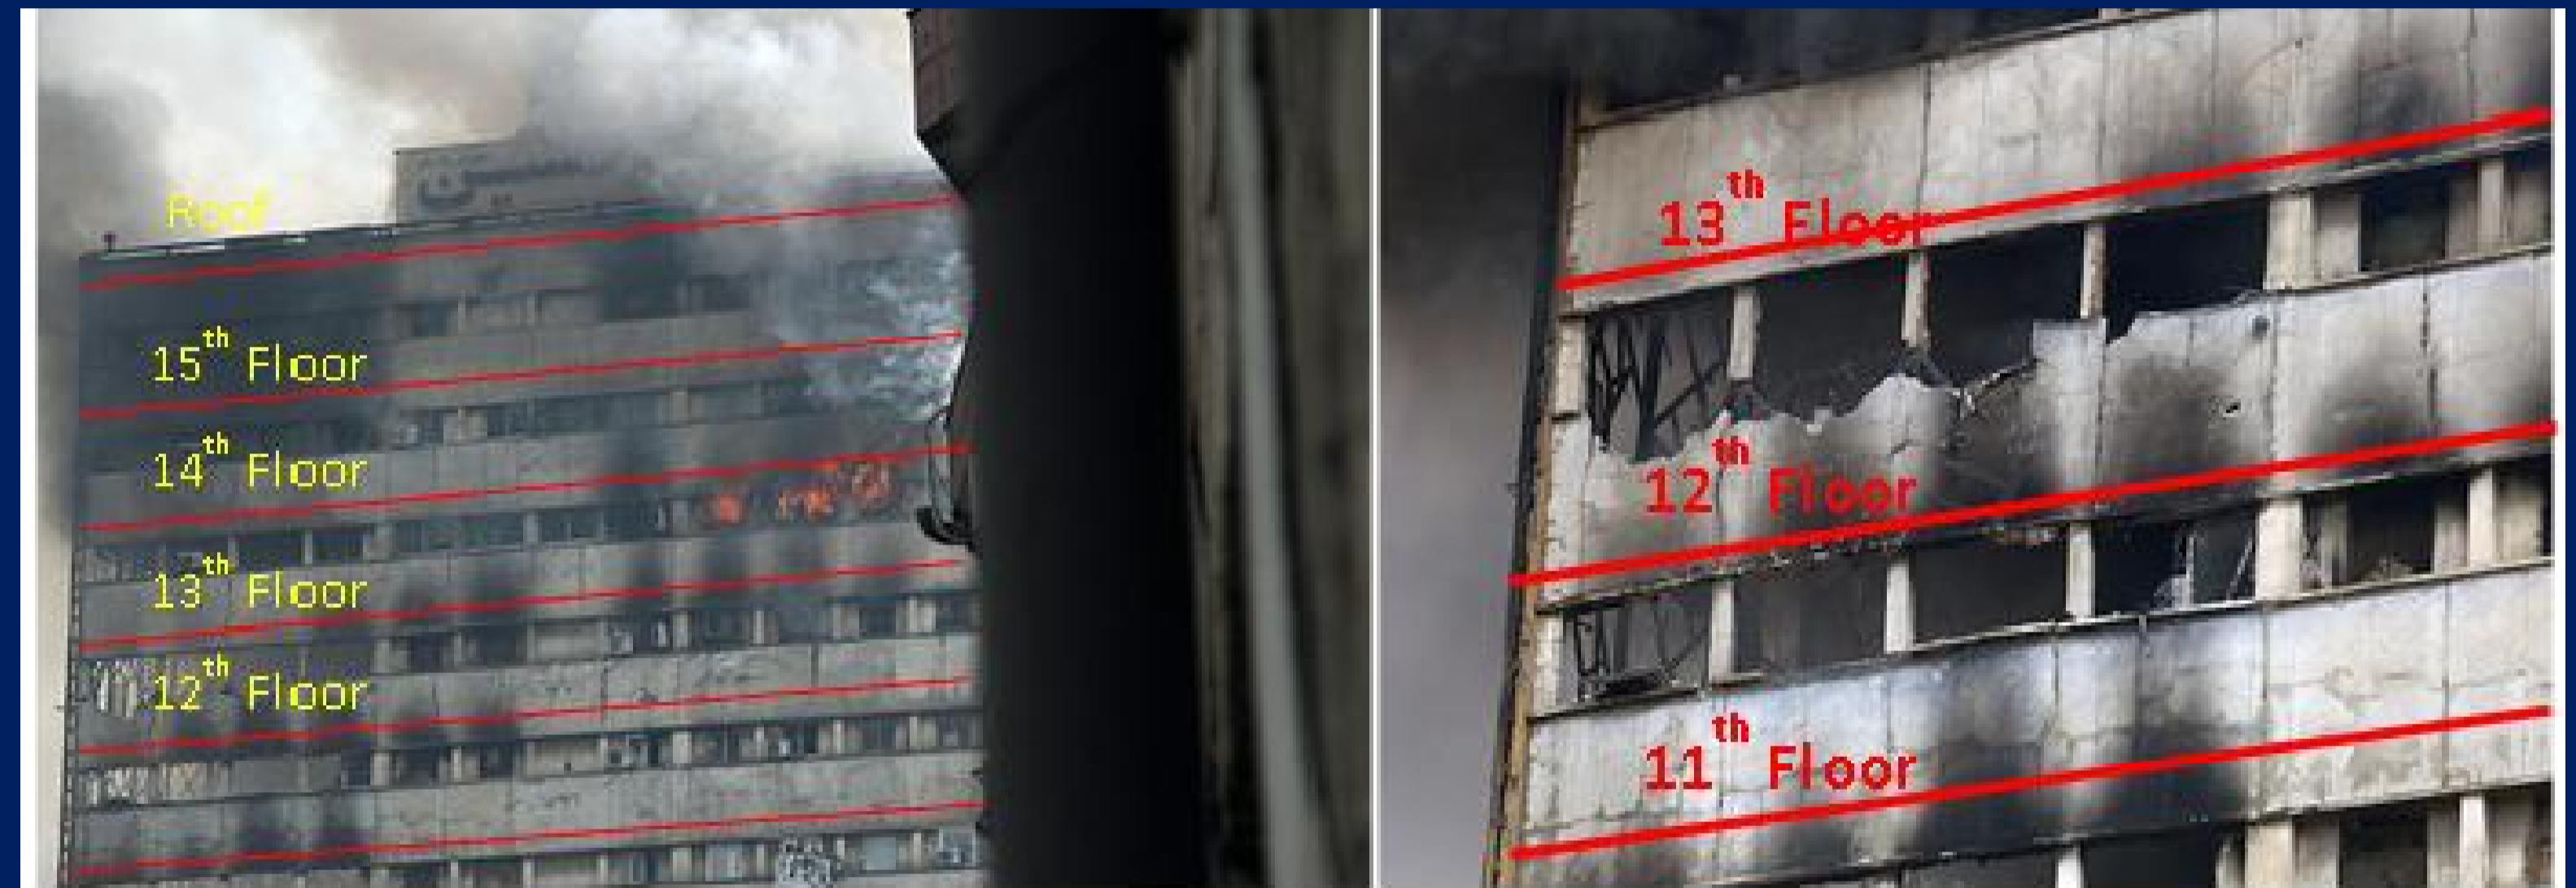
نمای نزدیک-تر ضلع غربی پس از خرابی-های مرحله اول و دوم

در مرحله دوم سقف قسمت‌های
مشخص شده فرو می‌ریزد

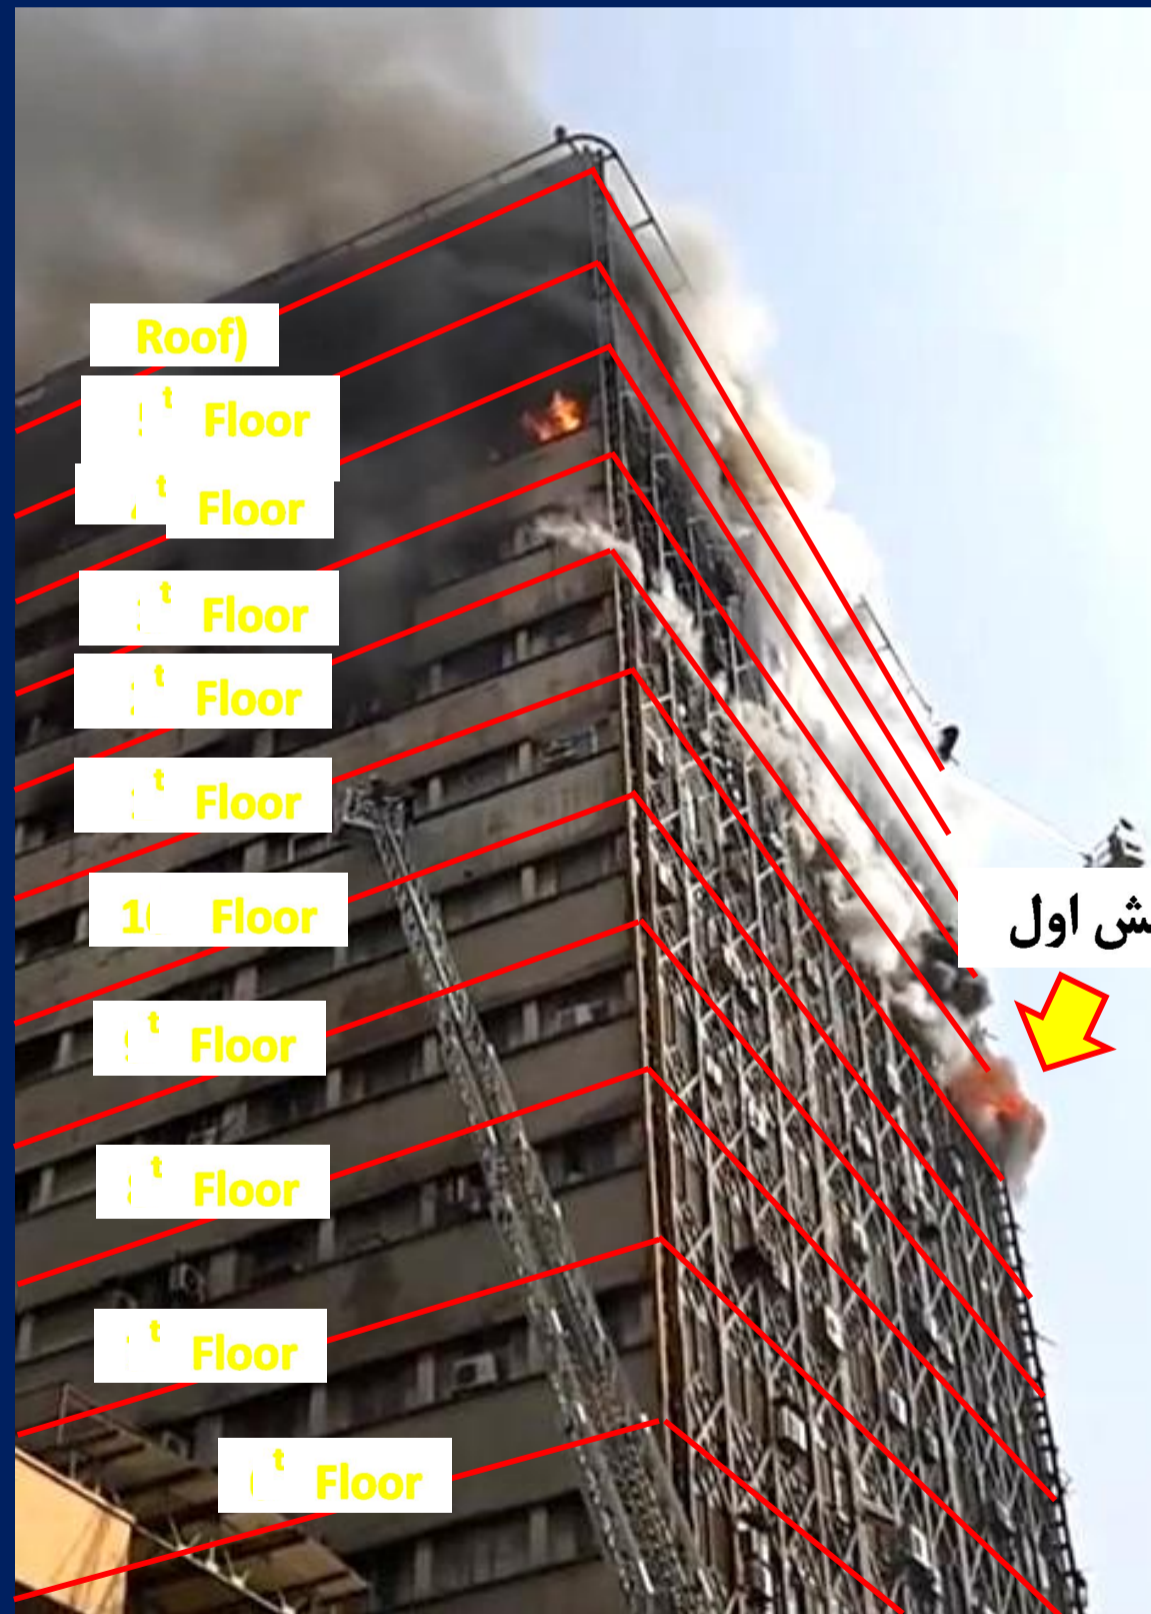
حباب آتش اول

الف) ریزش کف دوازدهم
بر روی کف یازدهم

ب) اولین حباب آتش و گرد و خاک از فضای بین کف‌های دوازدهم و یازدهم بیرون می‌آید.

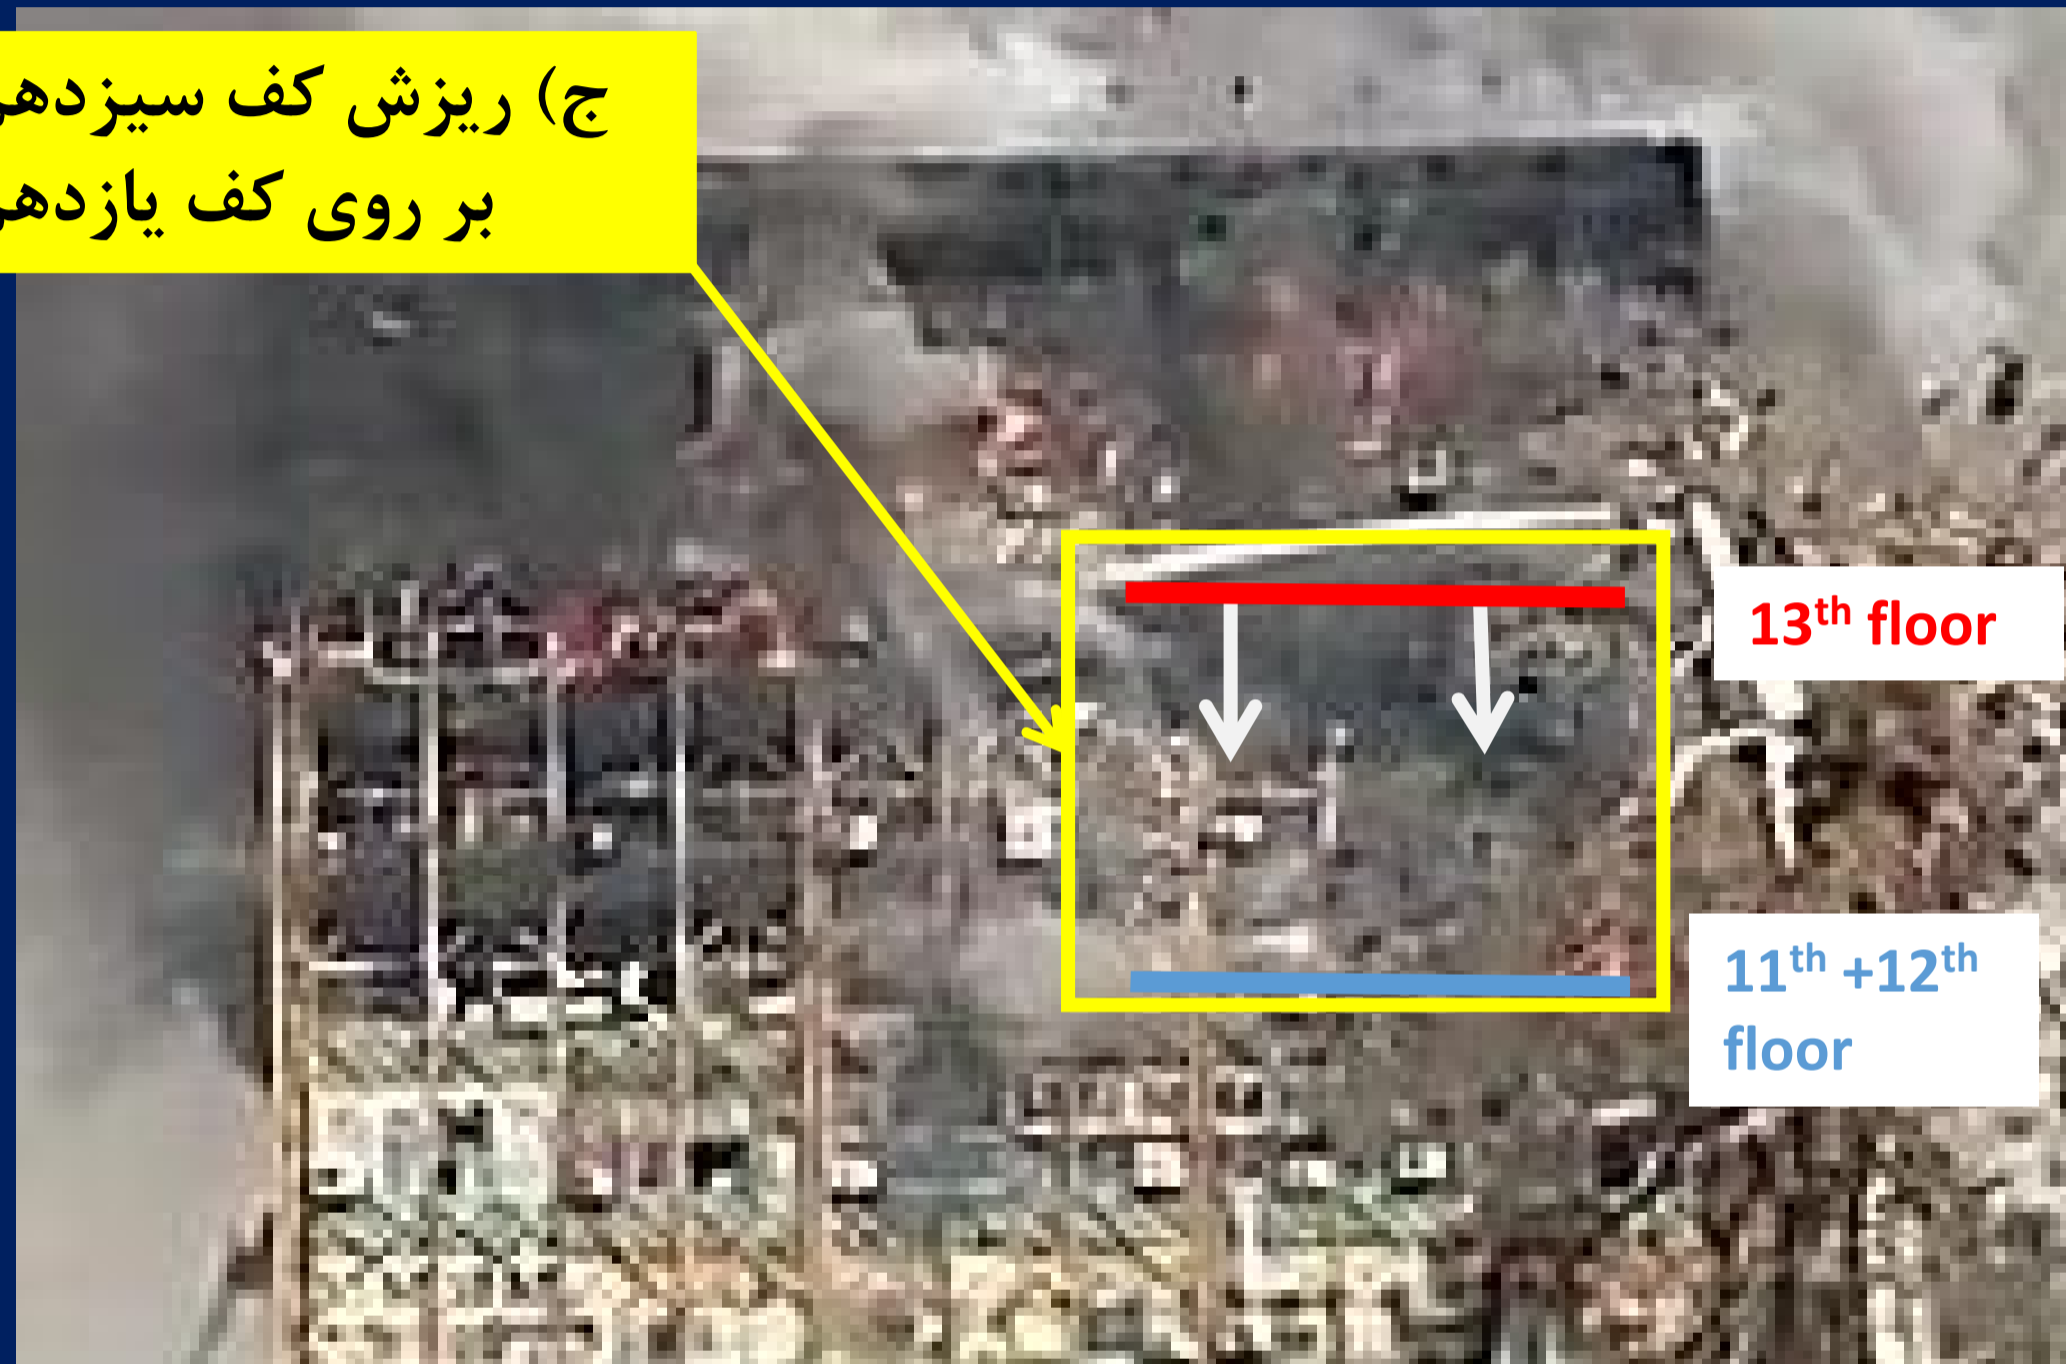
ج) ریزش کف سیزدهم
بر روی کف یازدهم

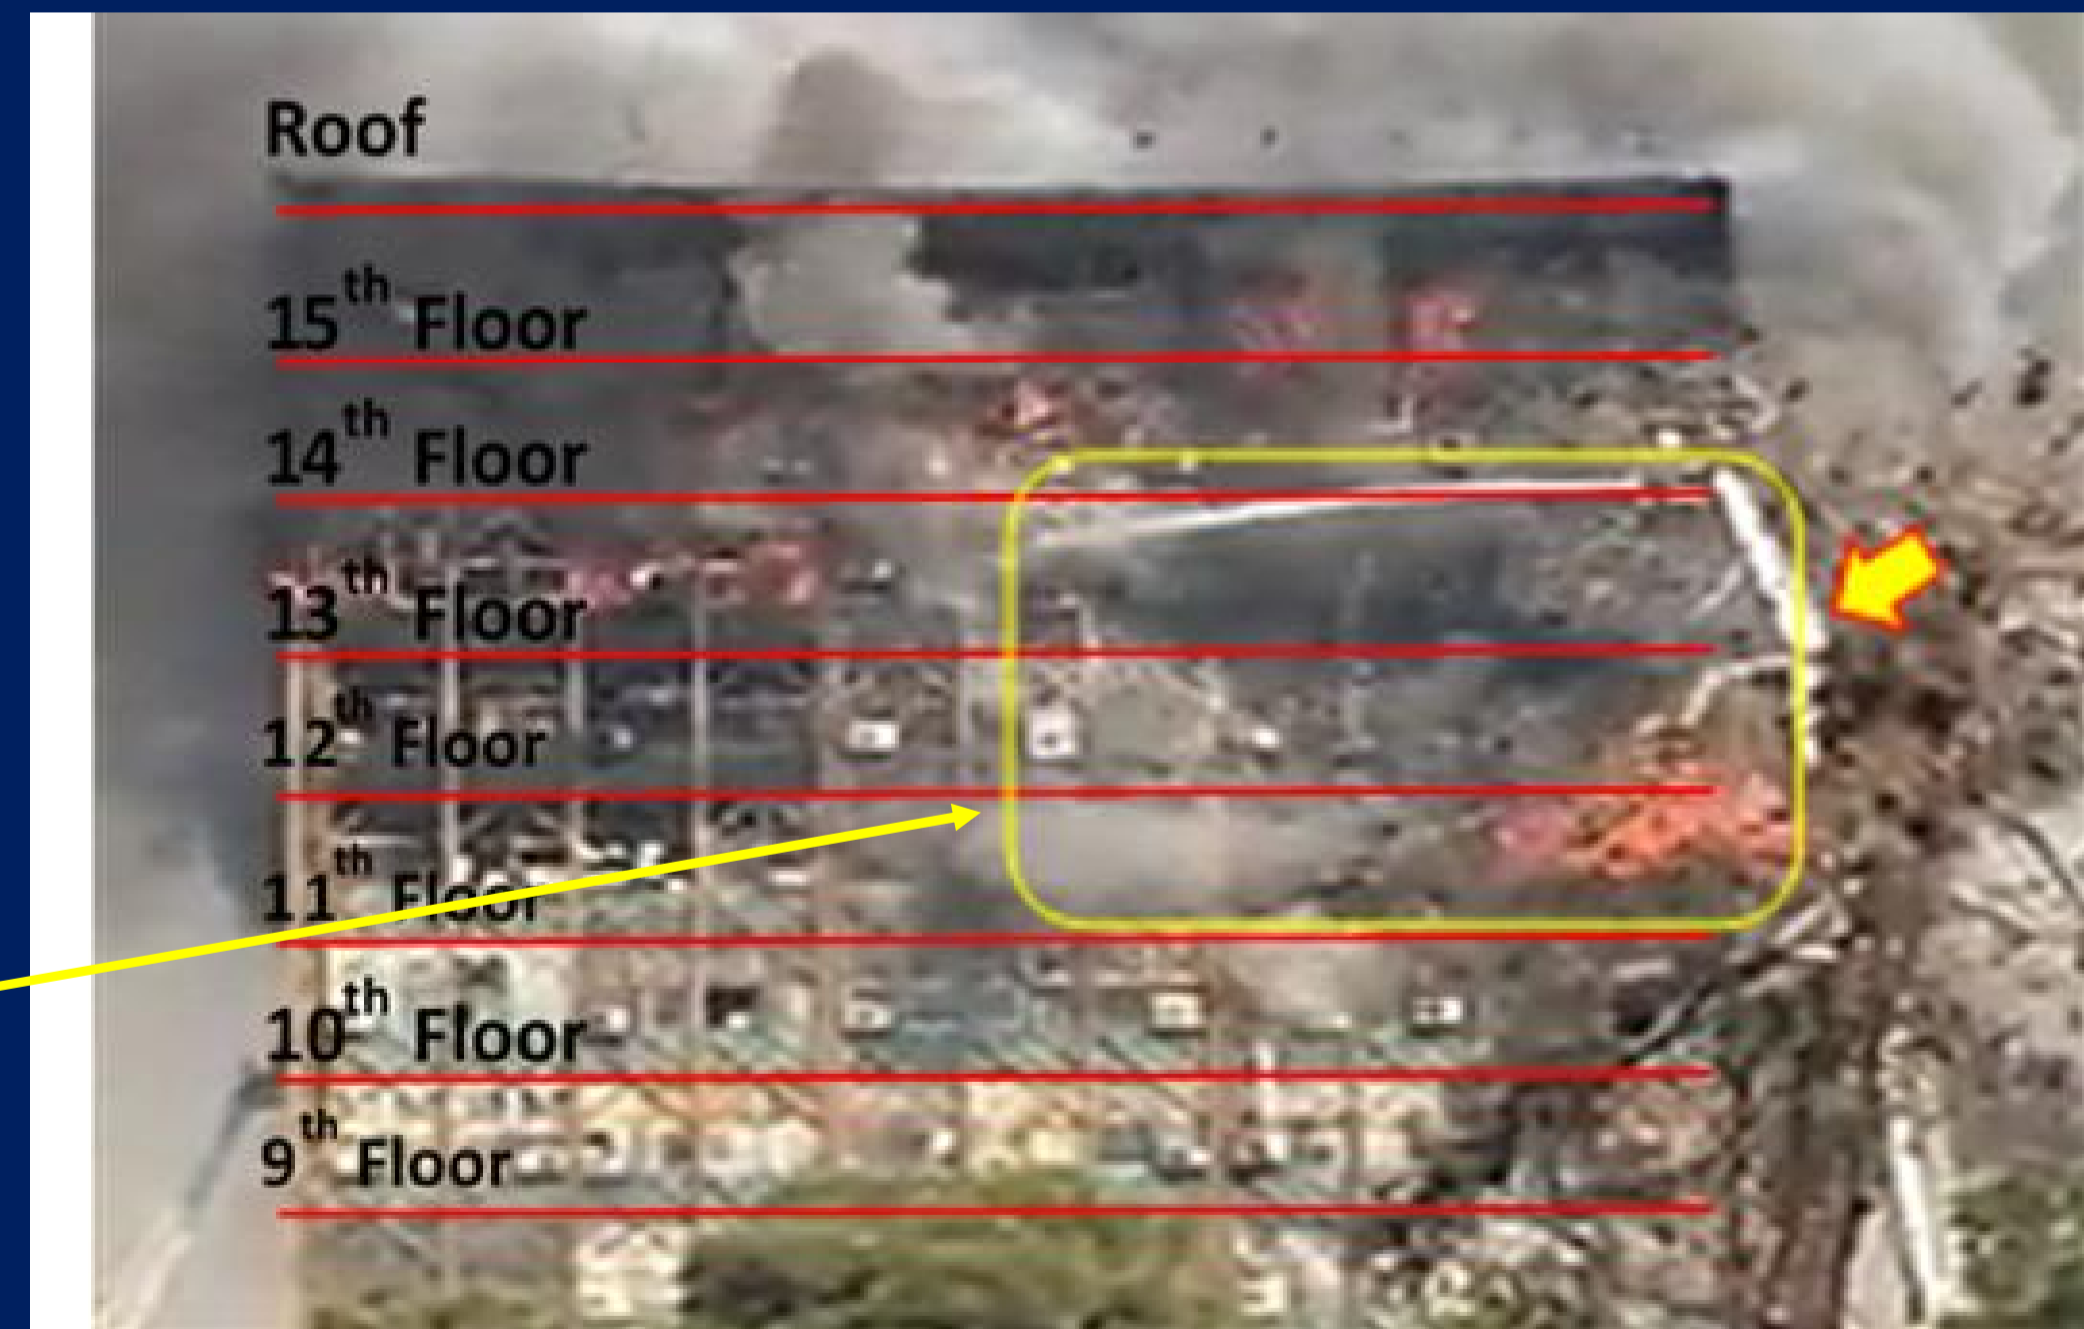
د) دومین حباب آتش و گرد و
خاک بیرون می آید.

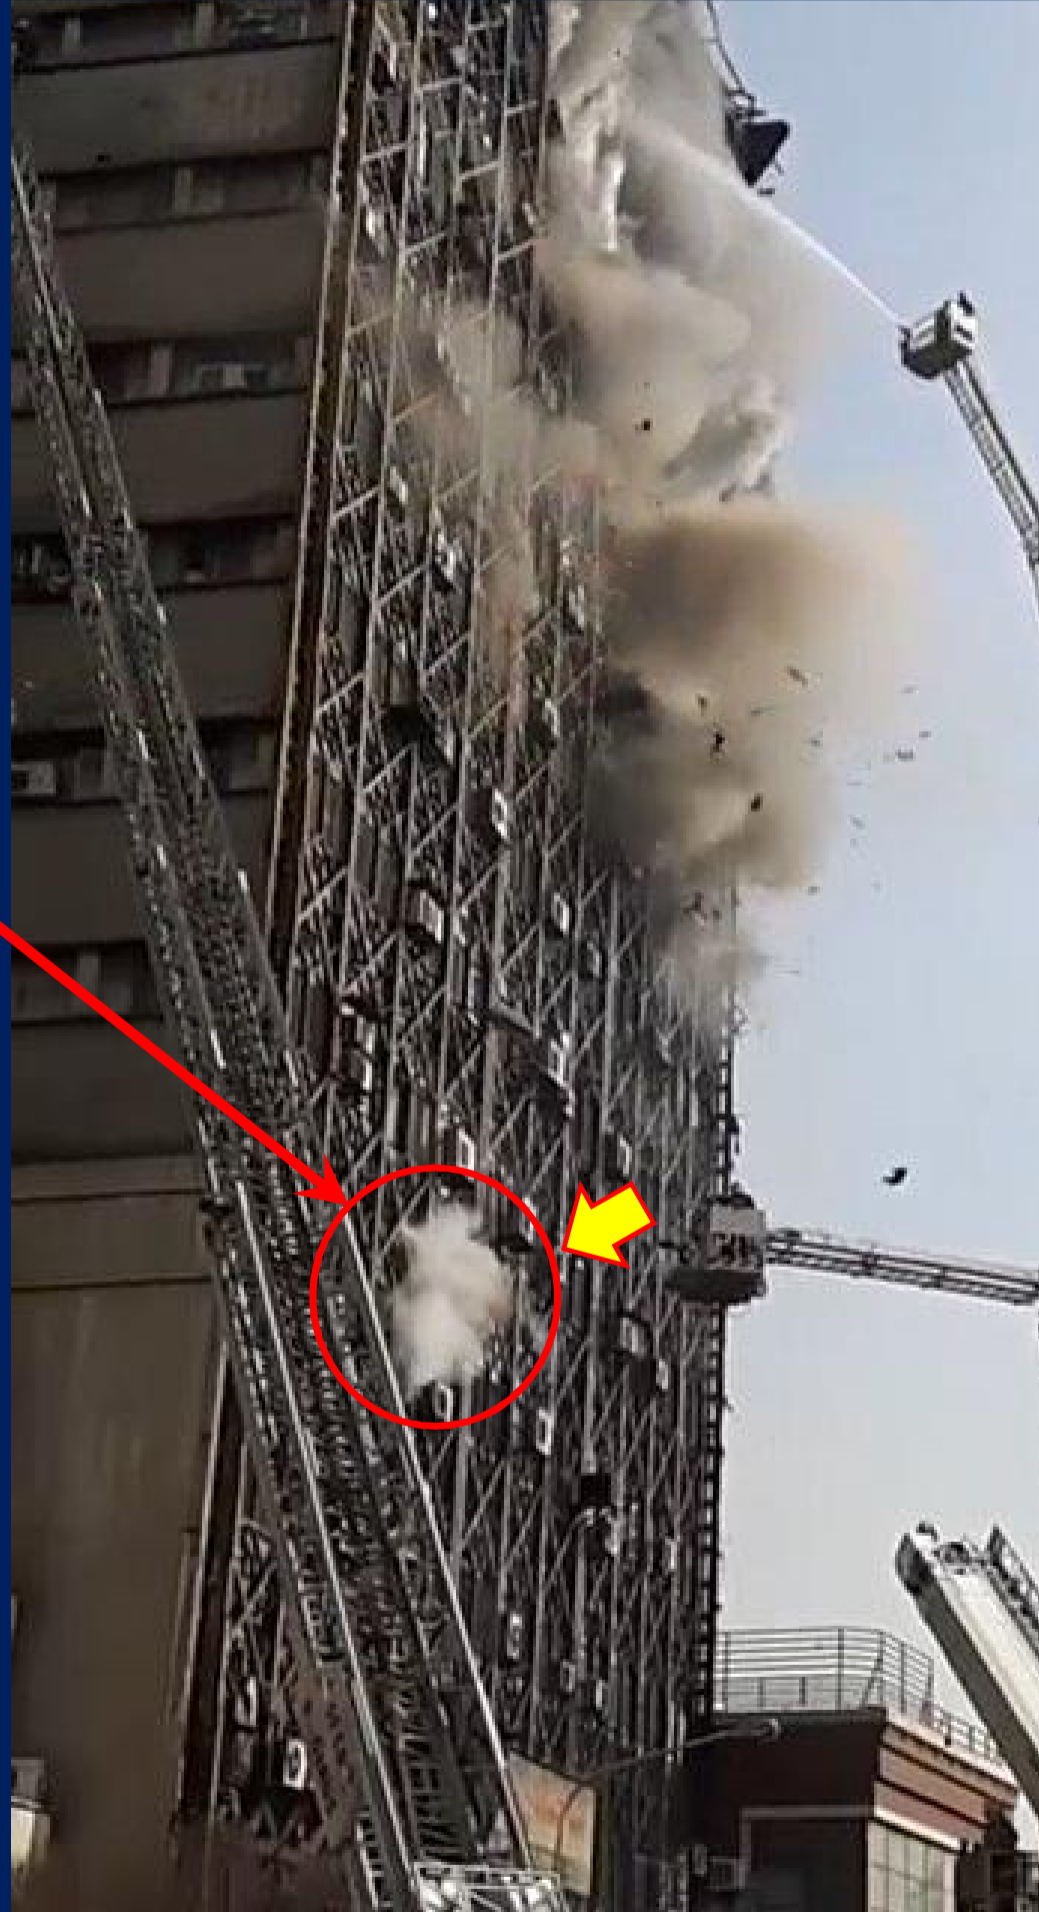
نمای جنوبی - ۴۰ فریم بعد از حباب آتش دوم

پیشروی خرابی
کفها مشاهده
نشده و حجم
دود قبلی
افزایش می یابد.

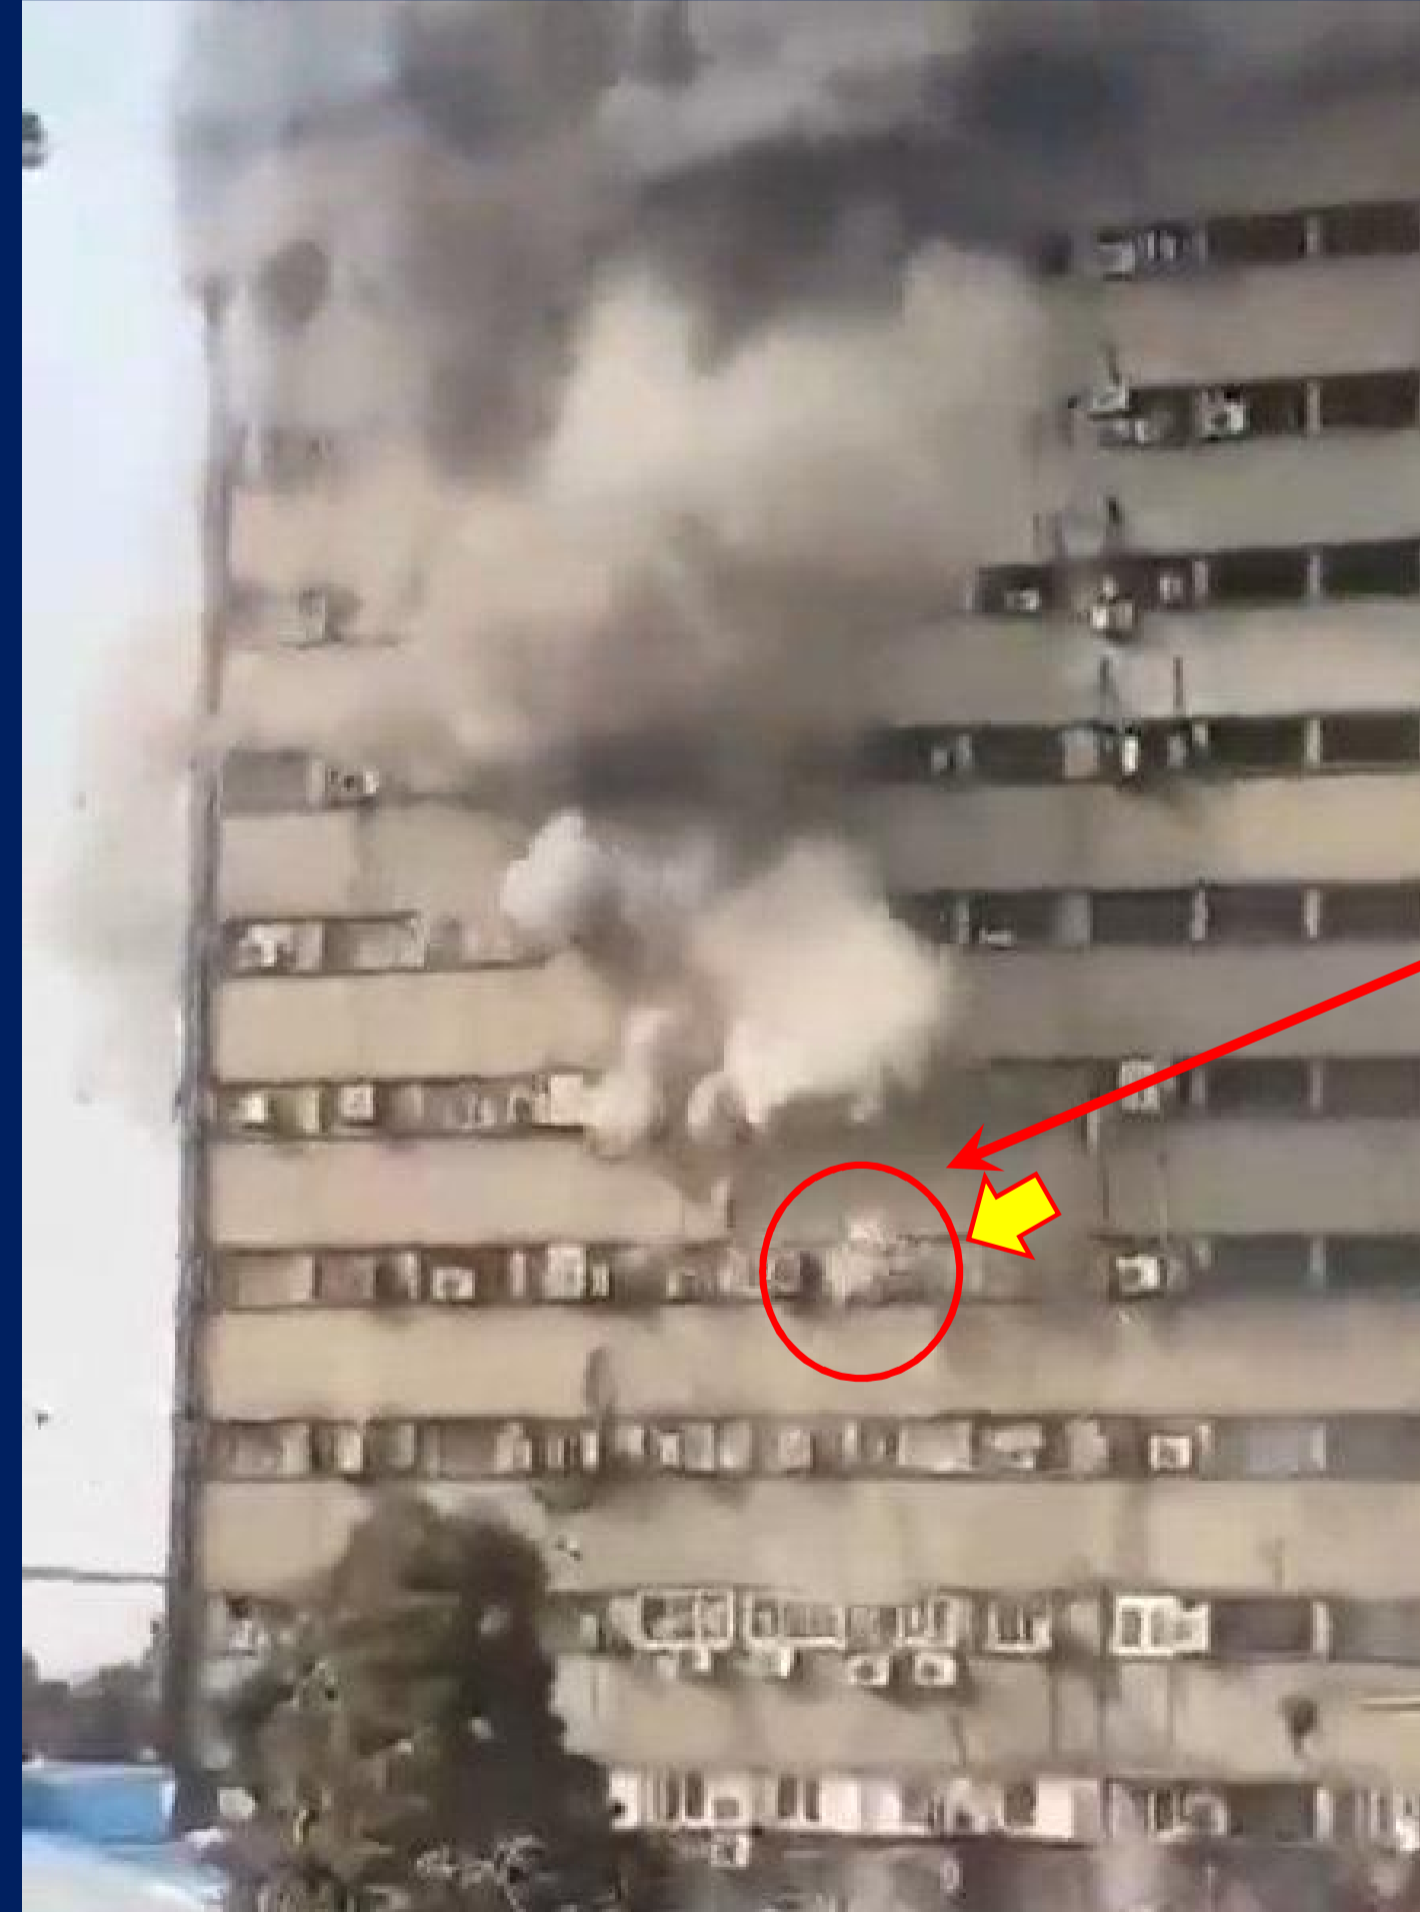
نمای شرقی - ۴۰ فریم بعد از حباب آتش دوم

ریزش سقفها و خرابی به
طبقه ششم رسیده است.

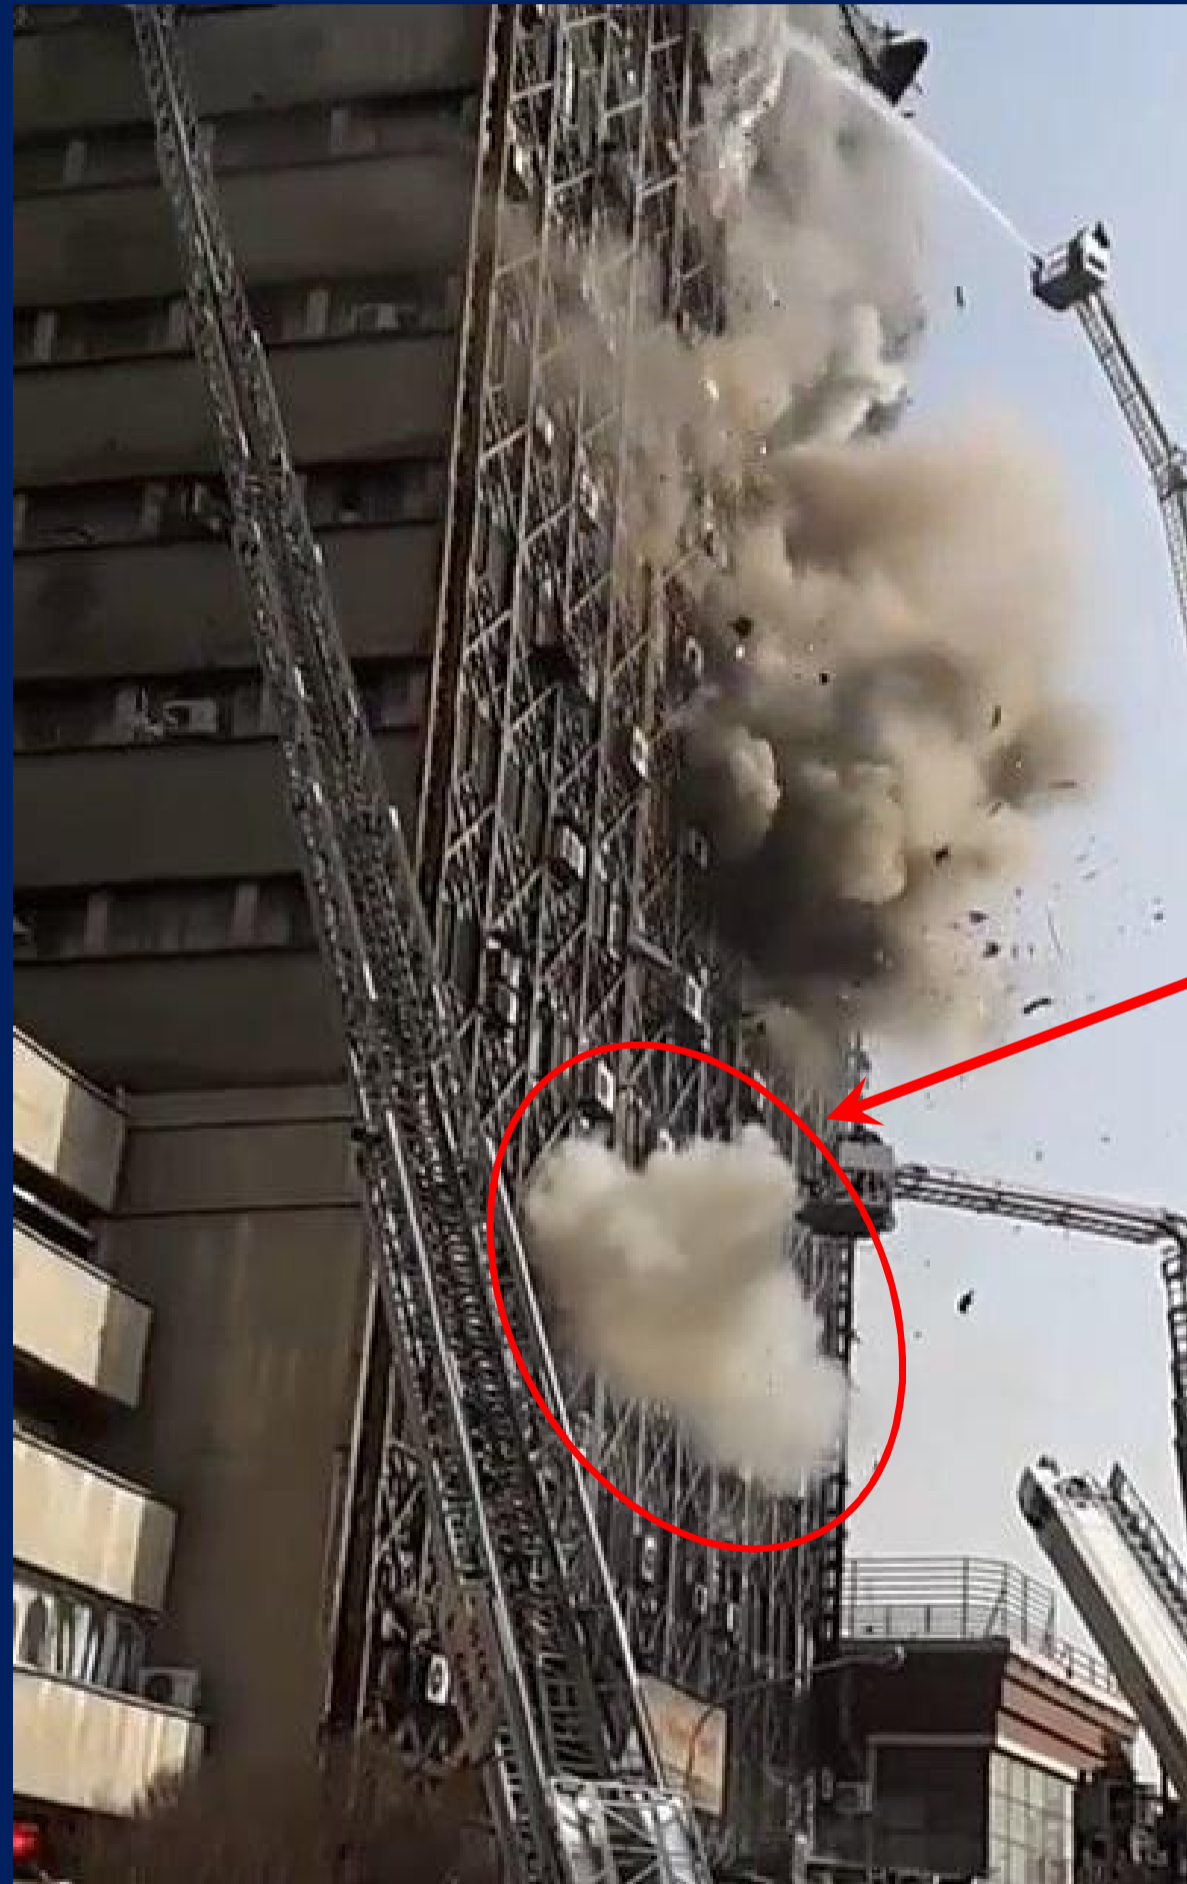
نمای جنوبی - ۶۰ فریم بعد از حباب آتش دوم

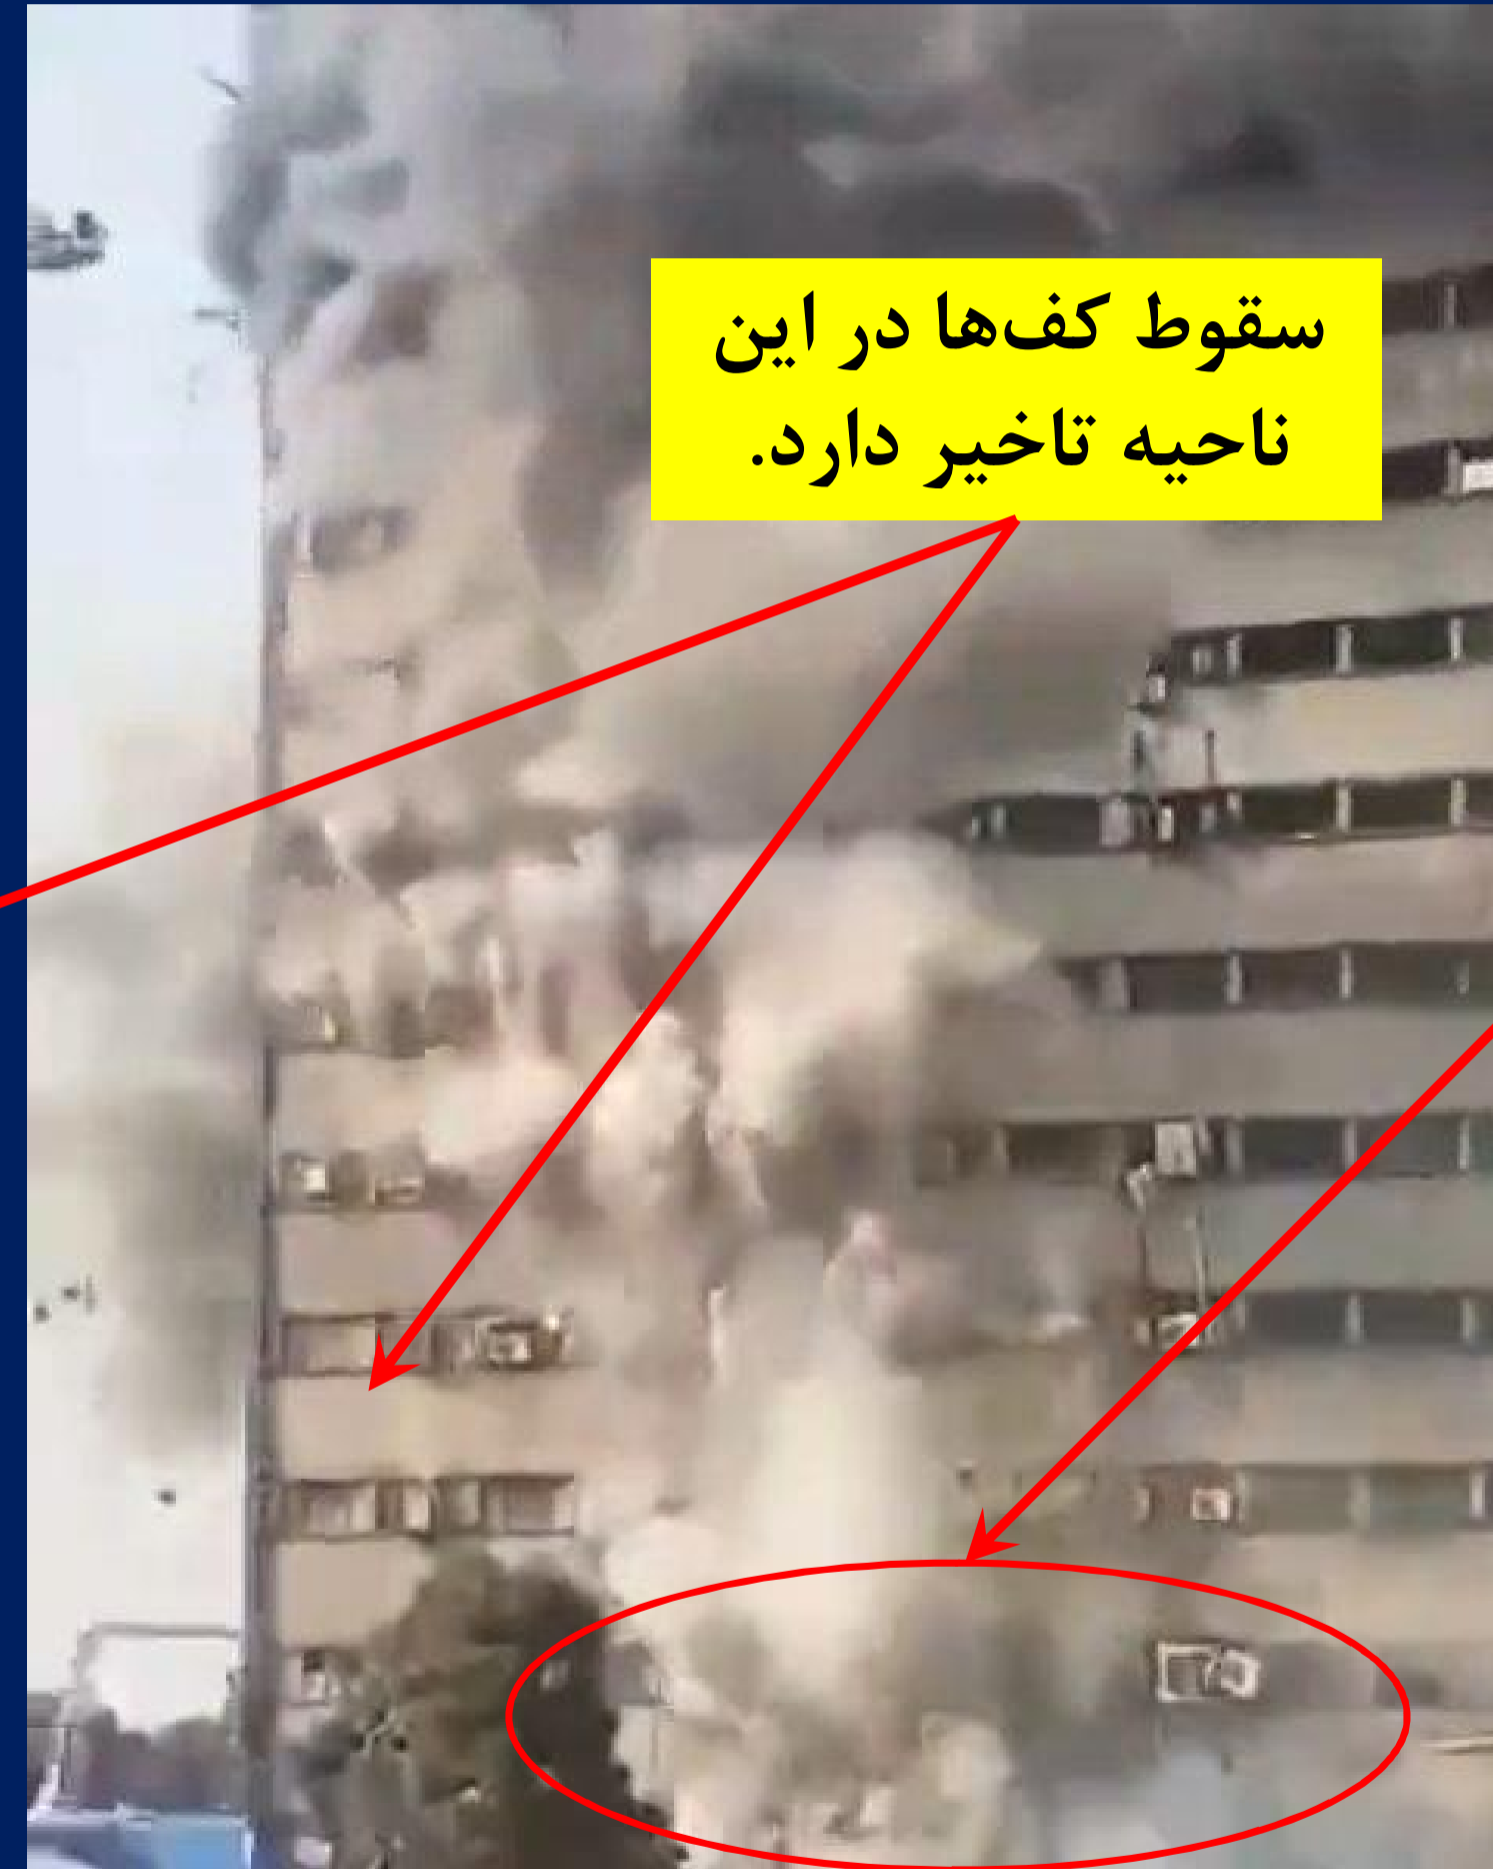
نمای شرقی - ۶۰ فریم بعد از حباب آتش دوم

طبقه چهارم نیز فرو می‌ریزد.
