هیات ویژه گزارش ملی بررسی حادثه ساختمان پلاسکو

سناریوی خرابی و تحلیل اثرات حرارت بر سازه ساختمان

خرداد ماه ۱۳۹۶

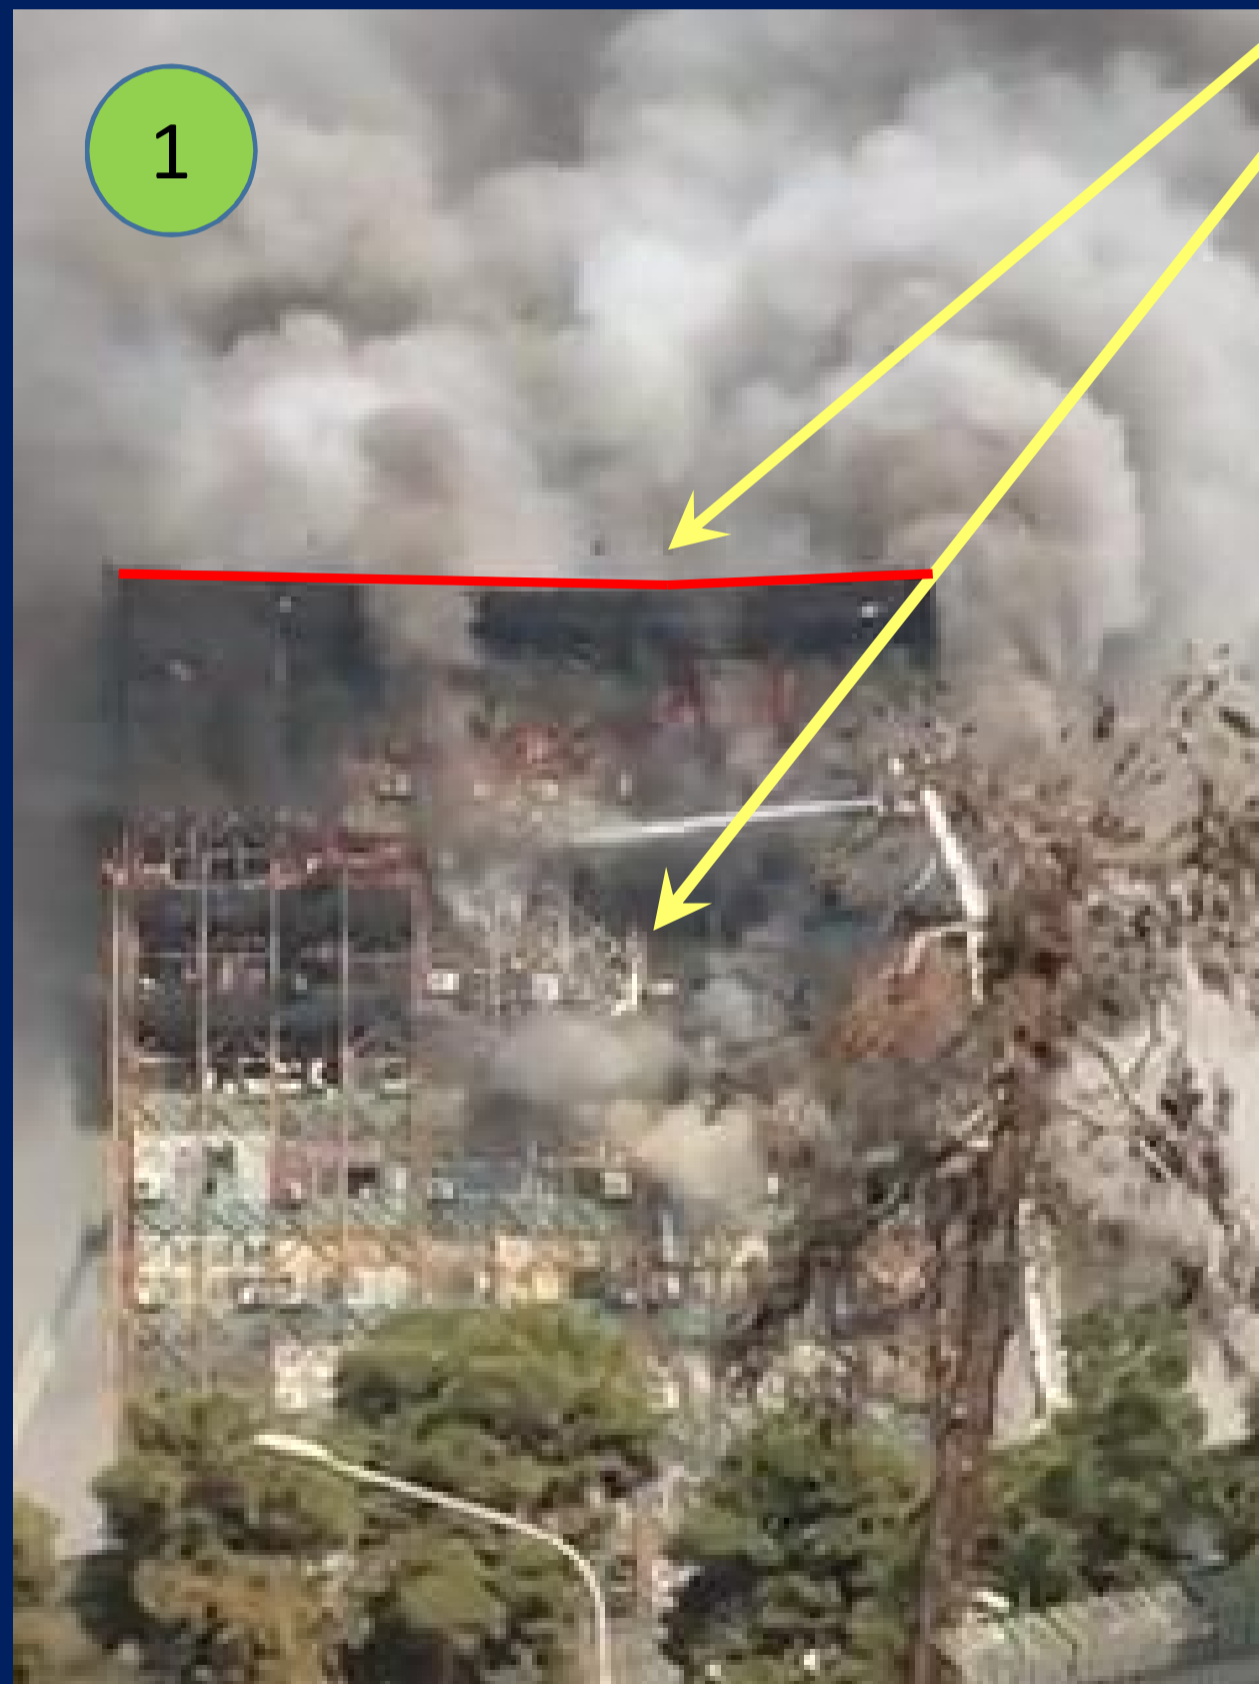
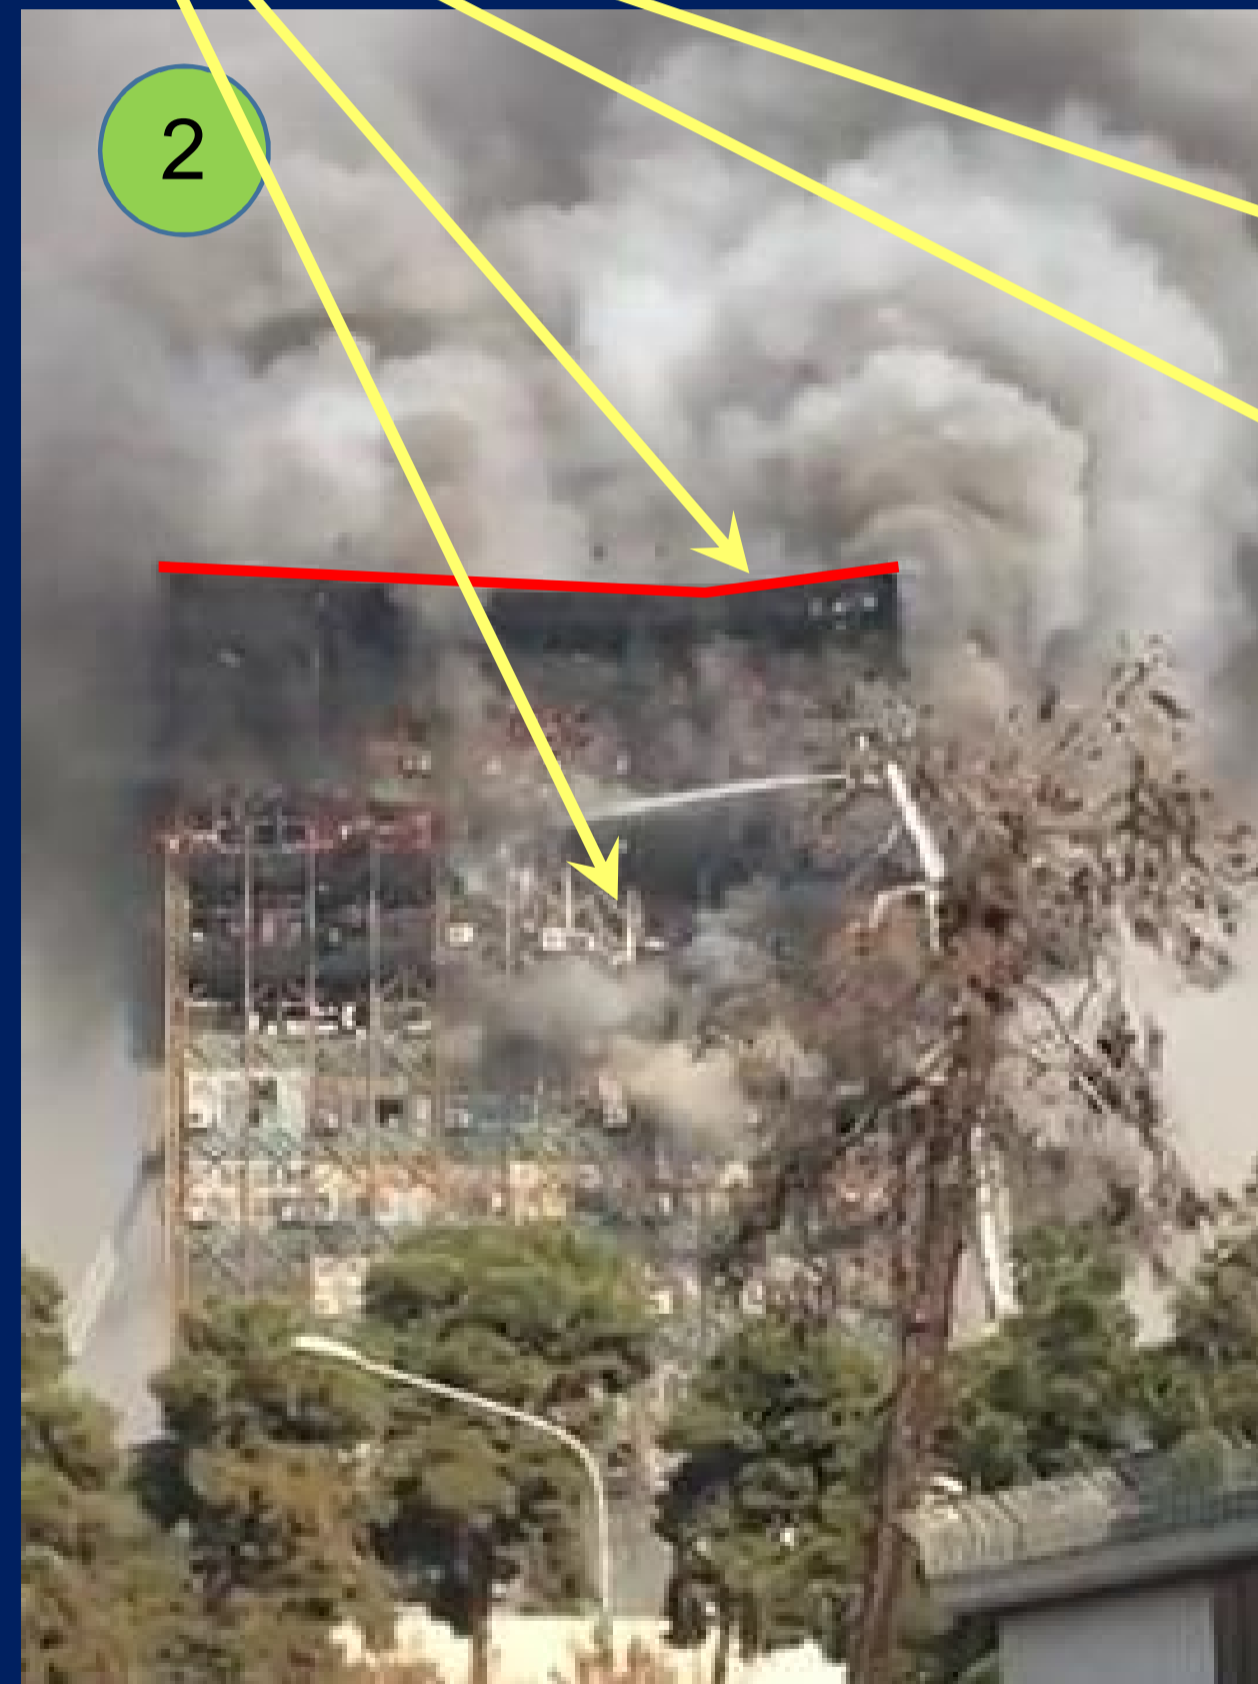
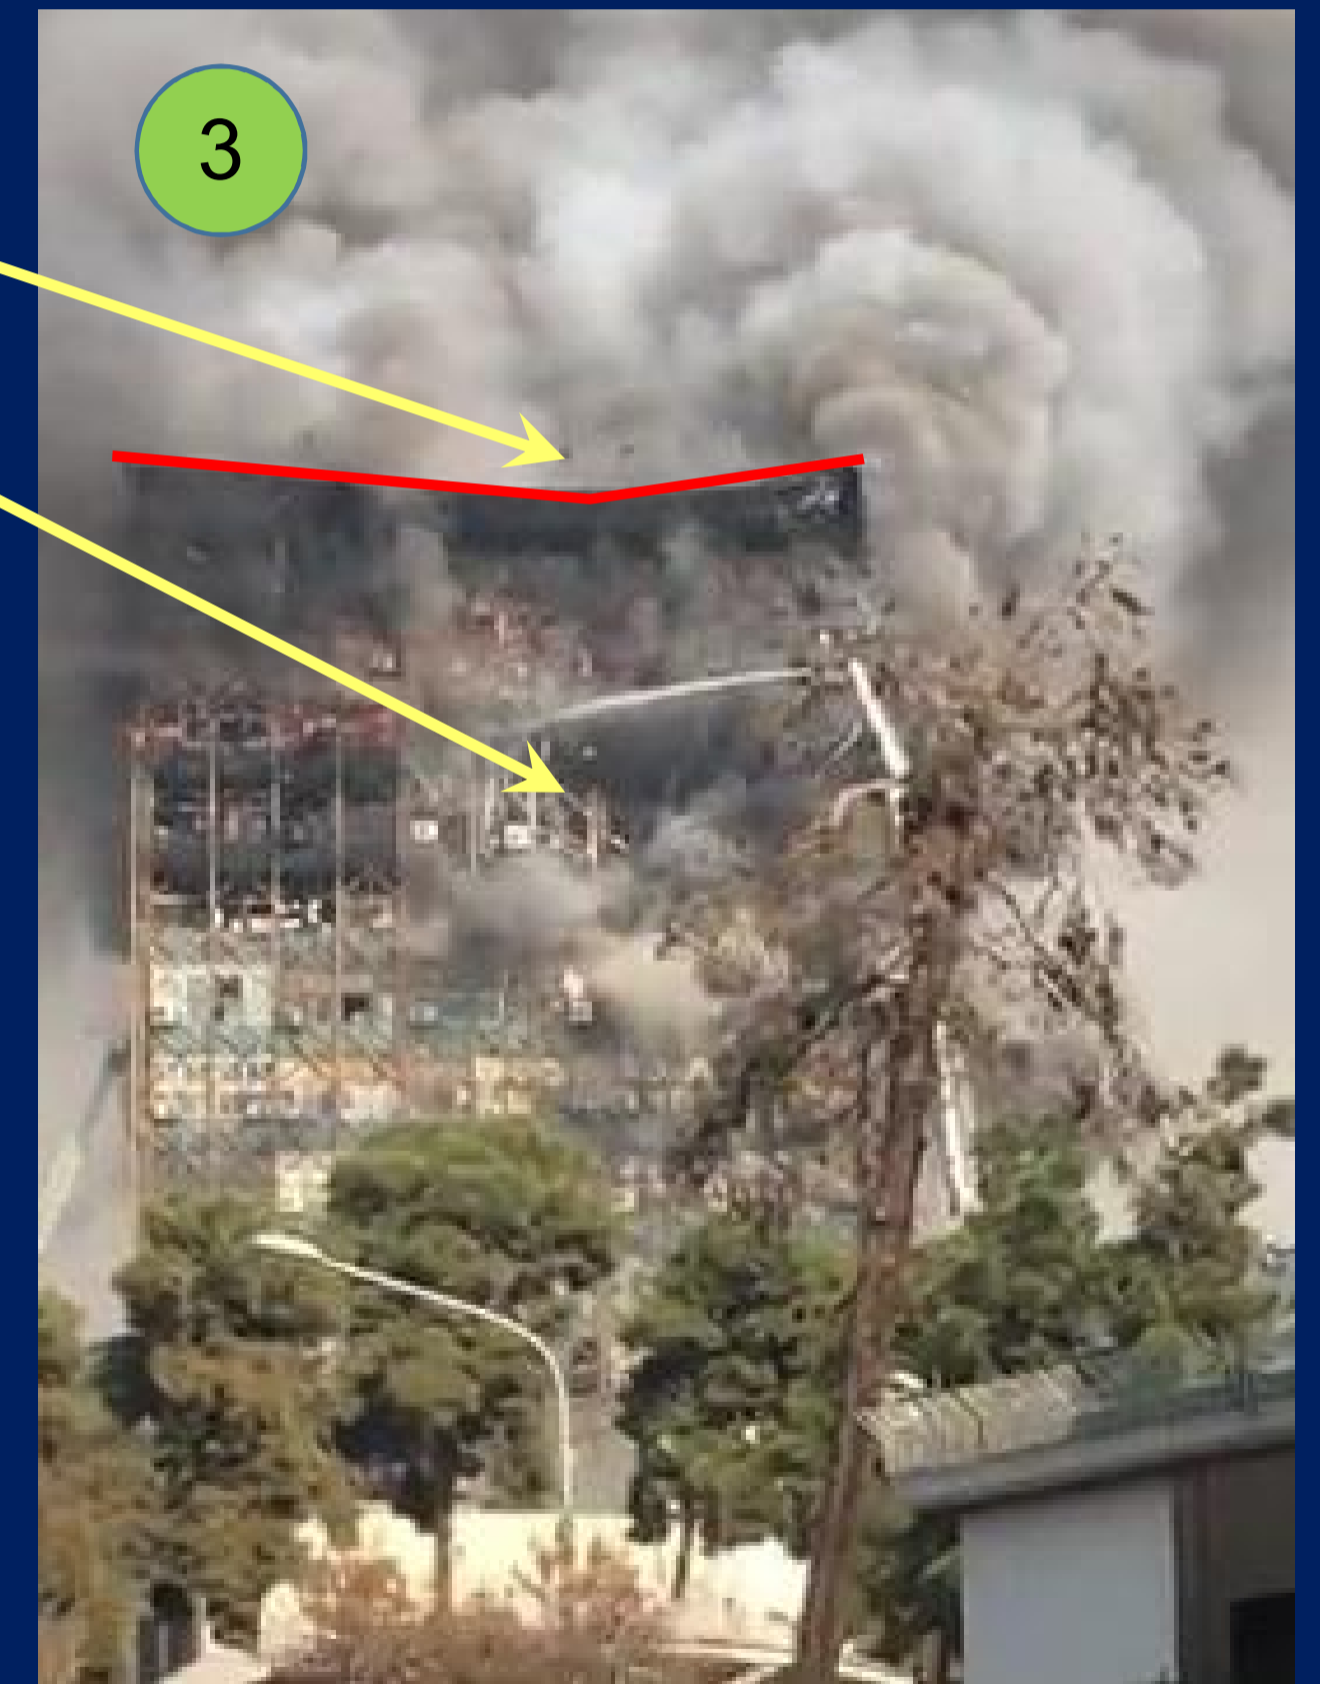
خم شدن بام، همزمان با کمانش ستون C1

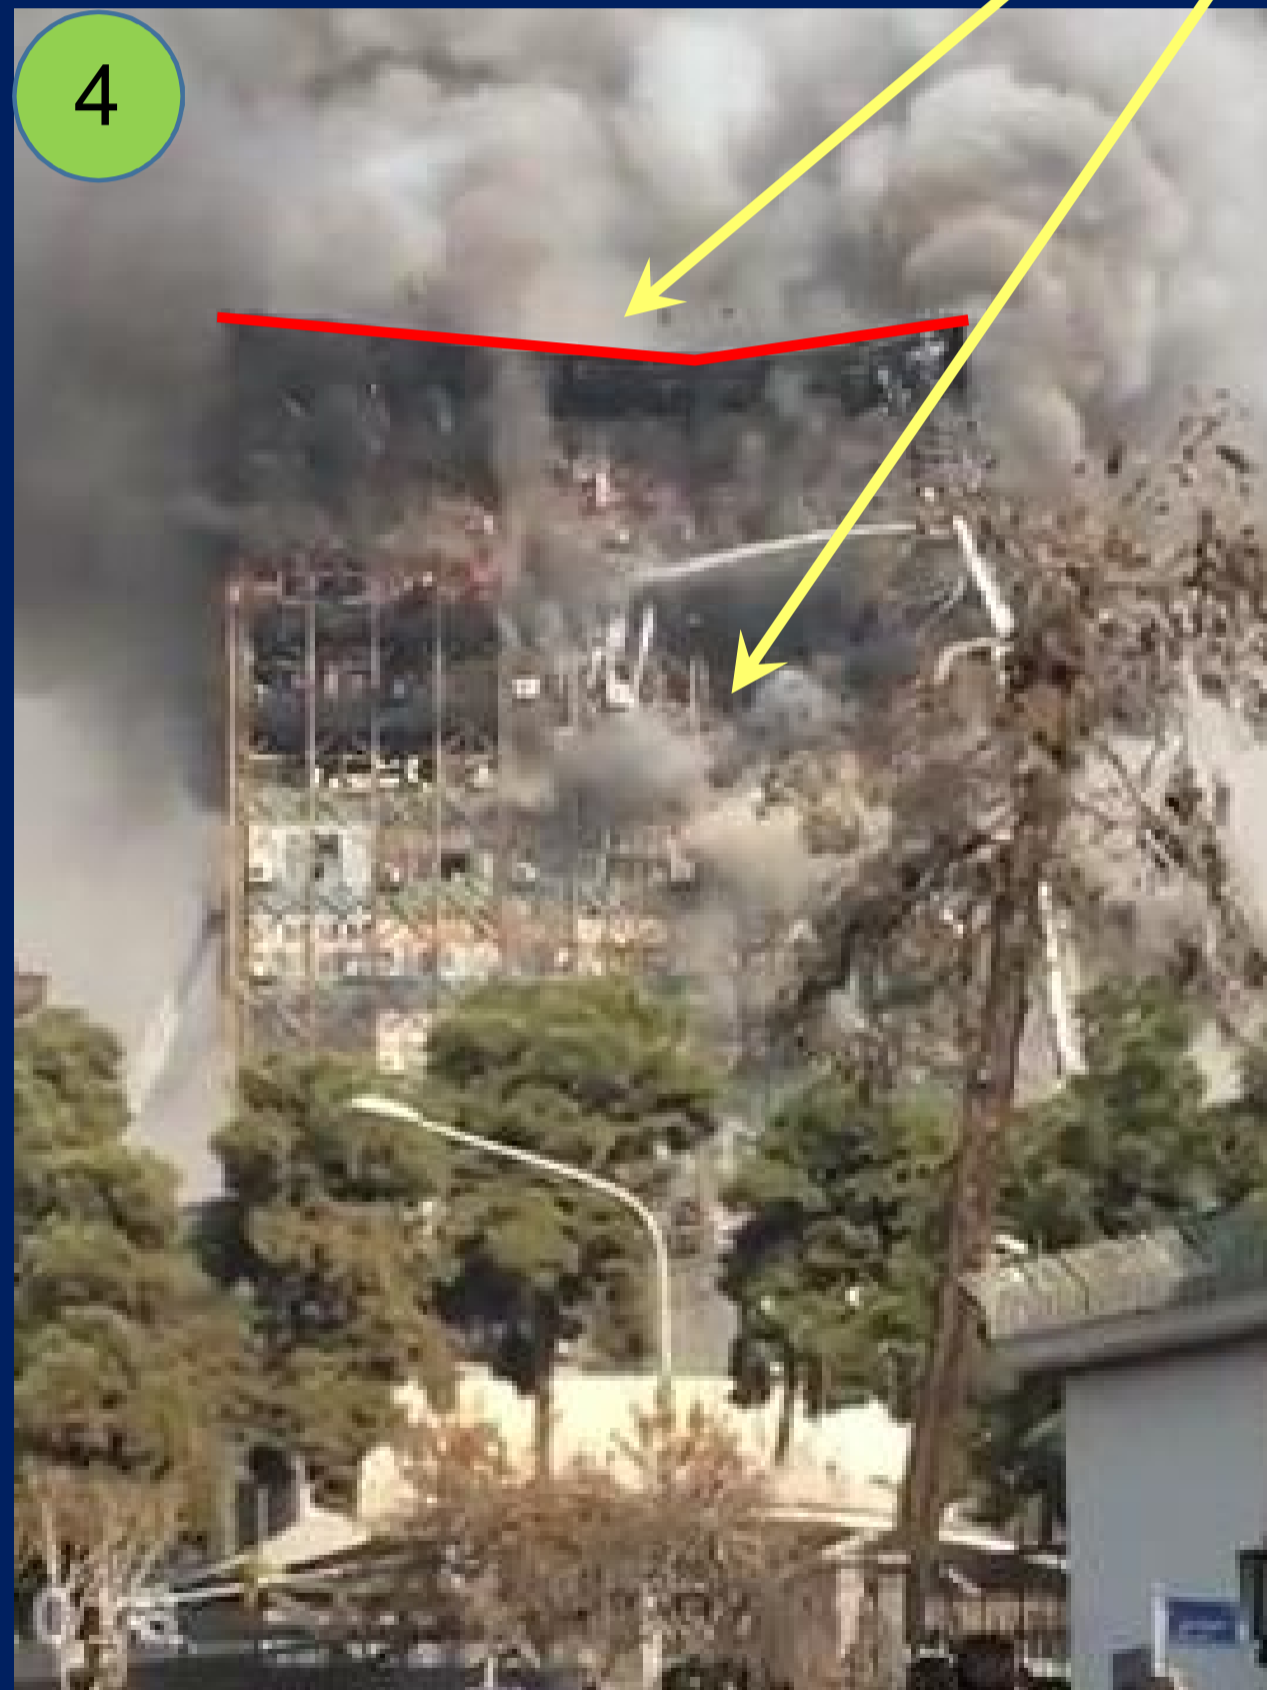
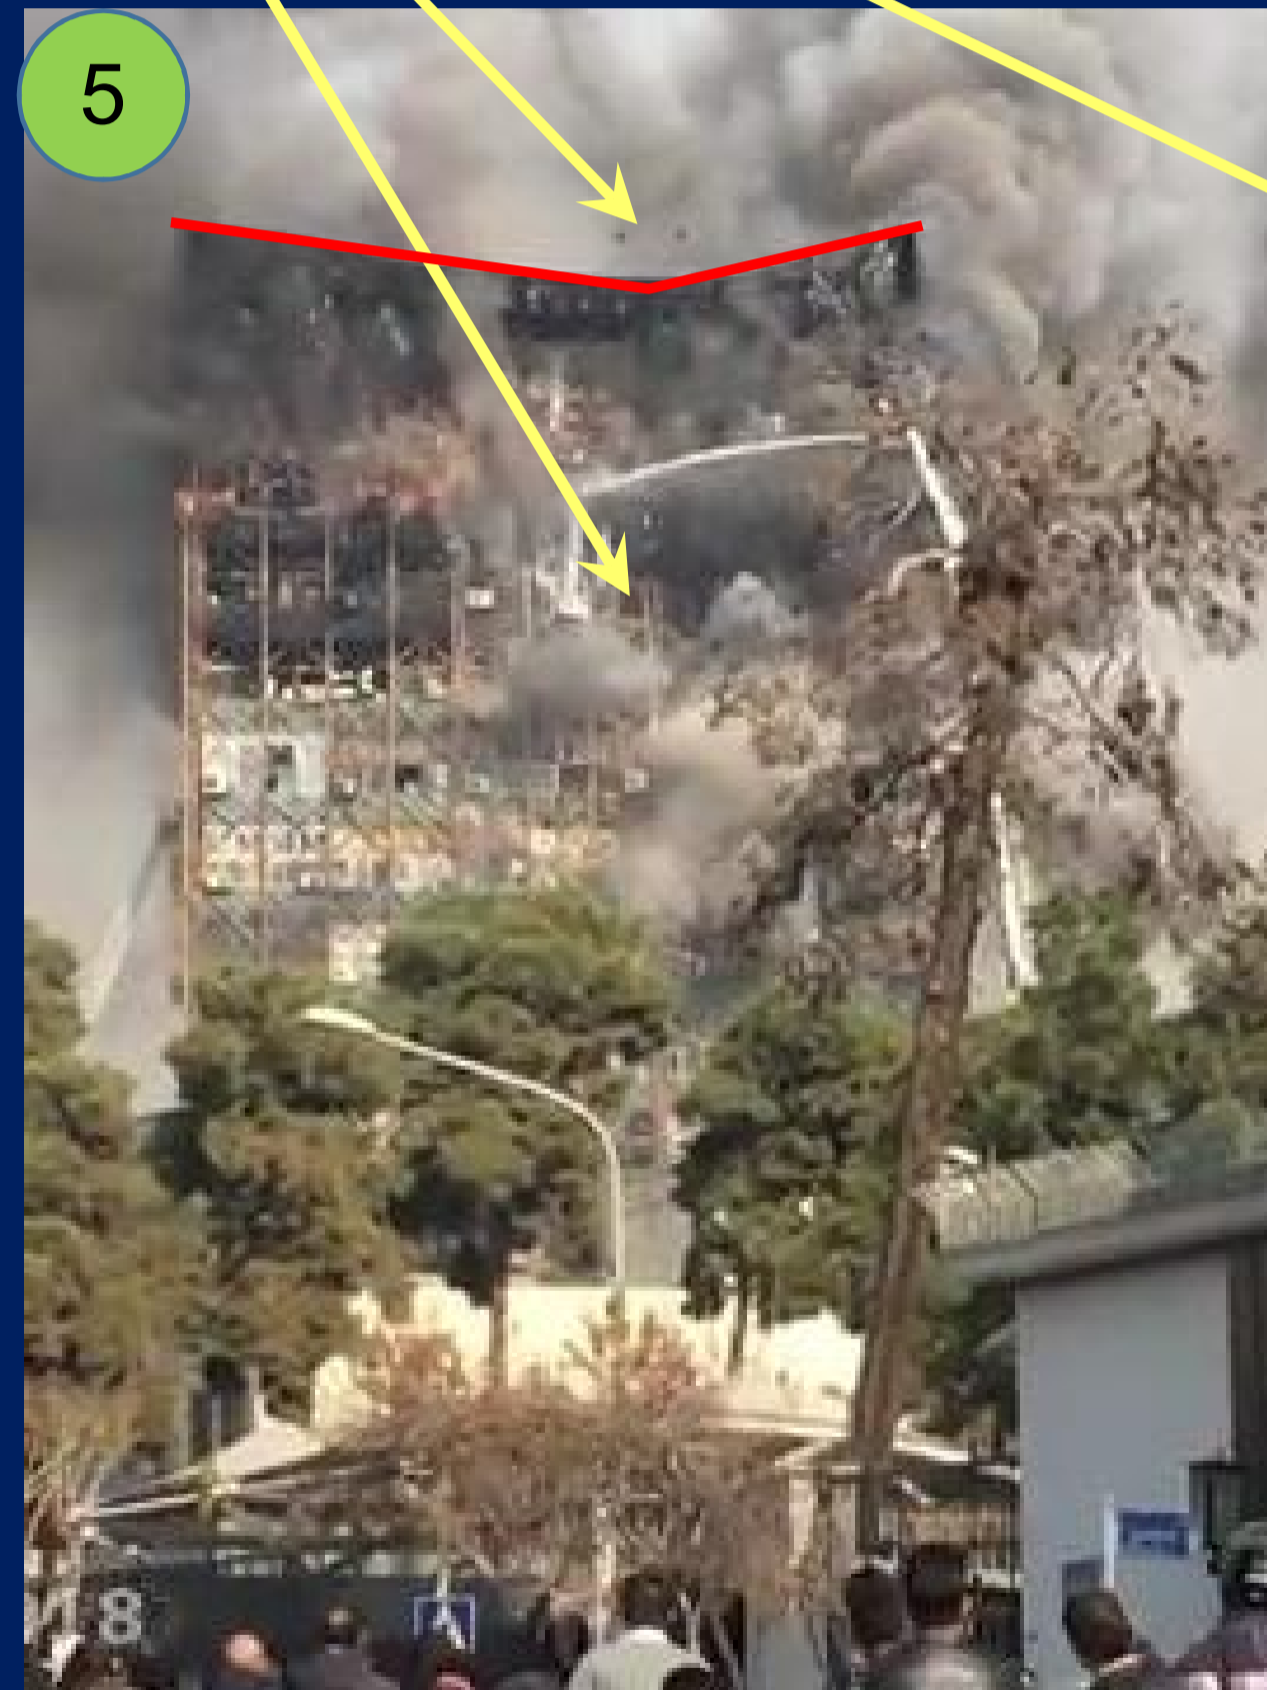
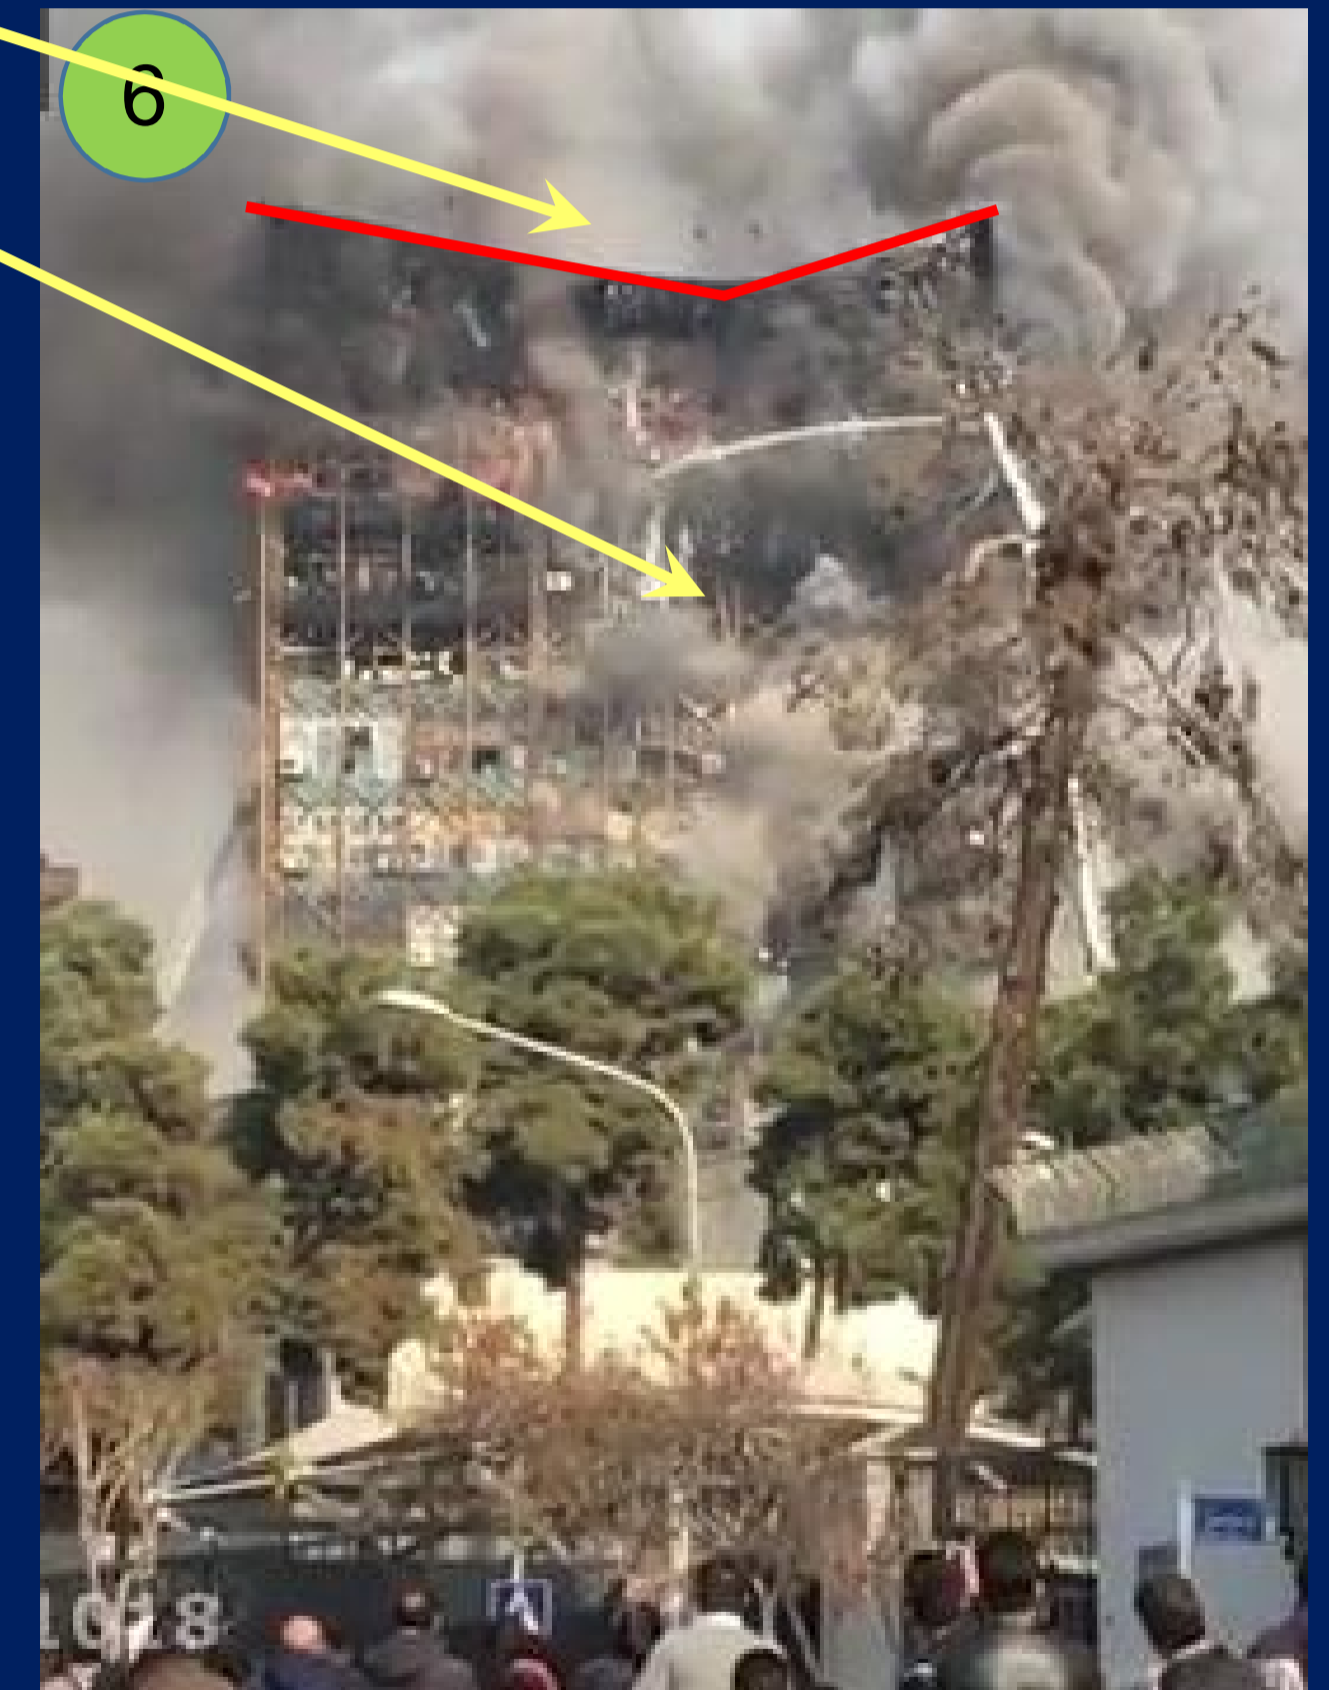
خم شدن بام، همزمان با کمانش ستون C1

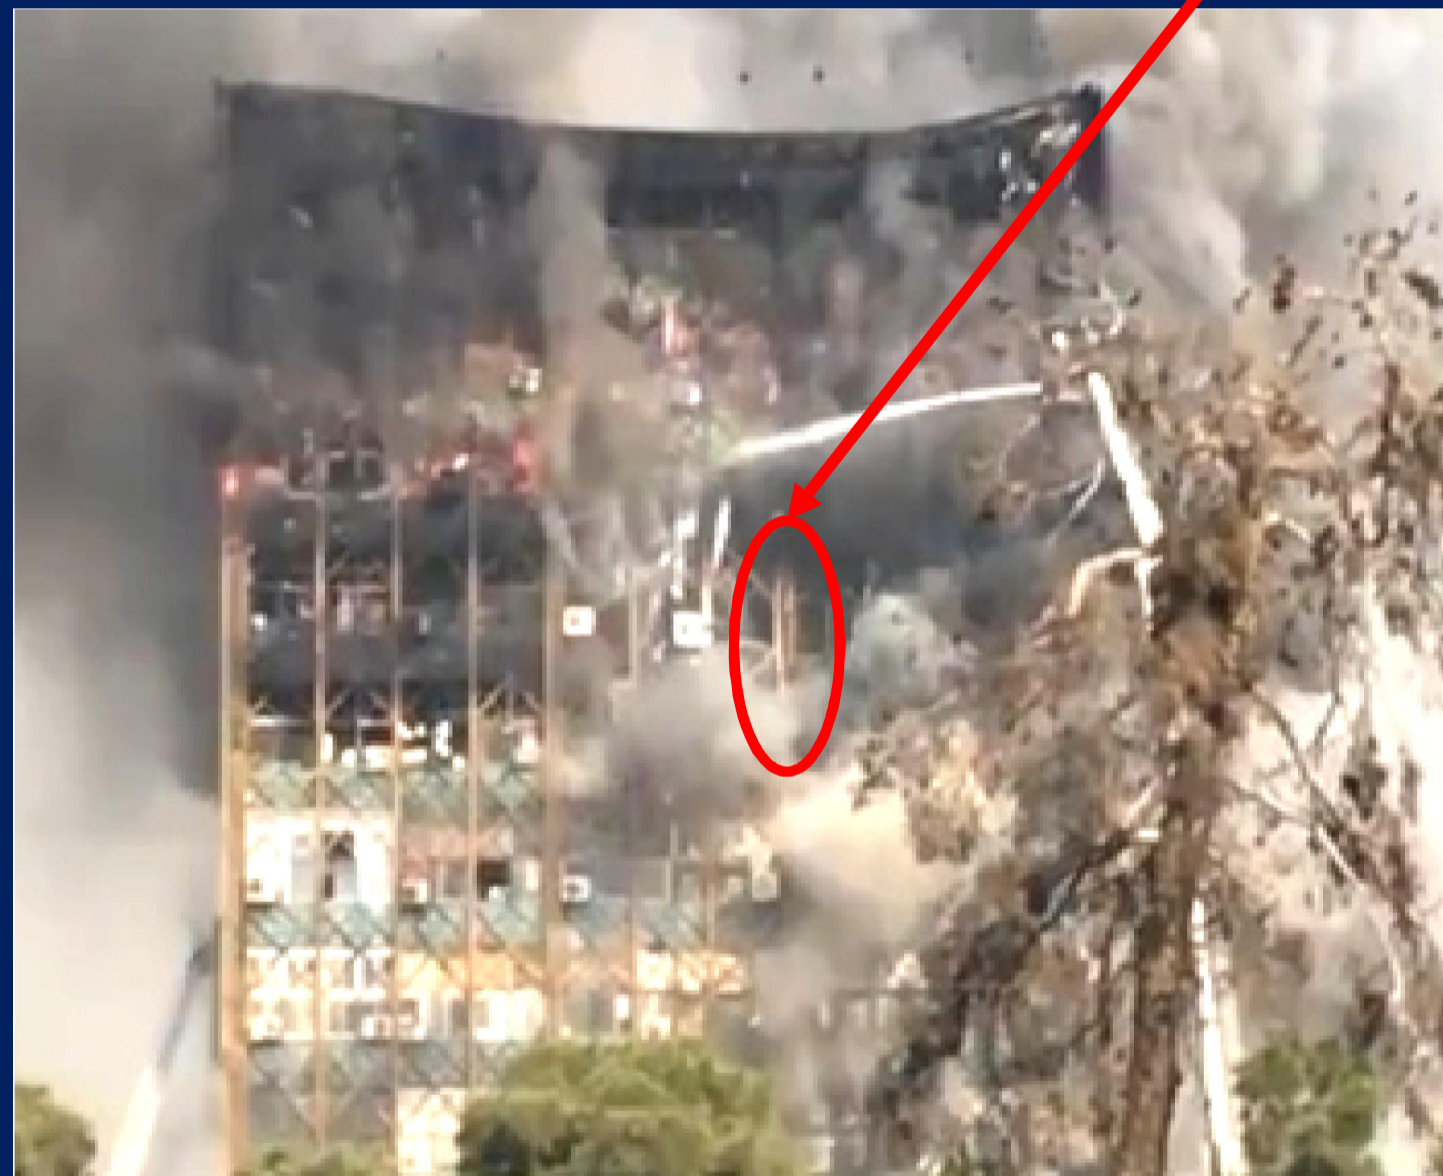
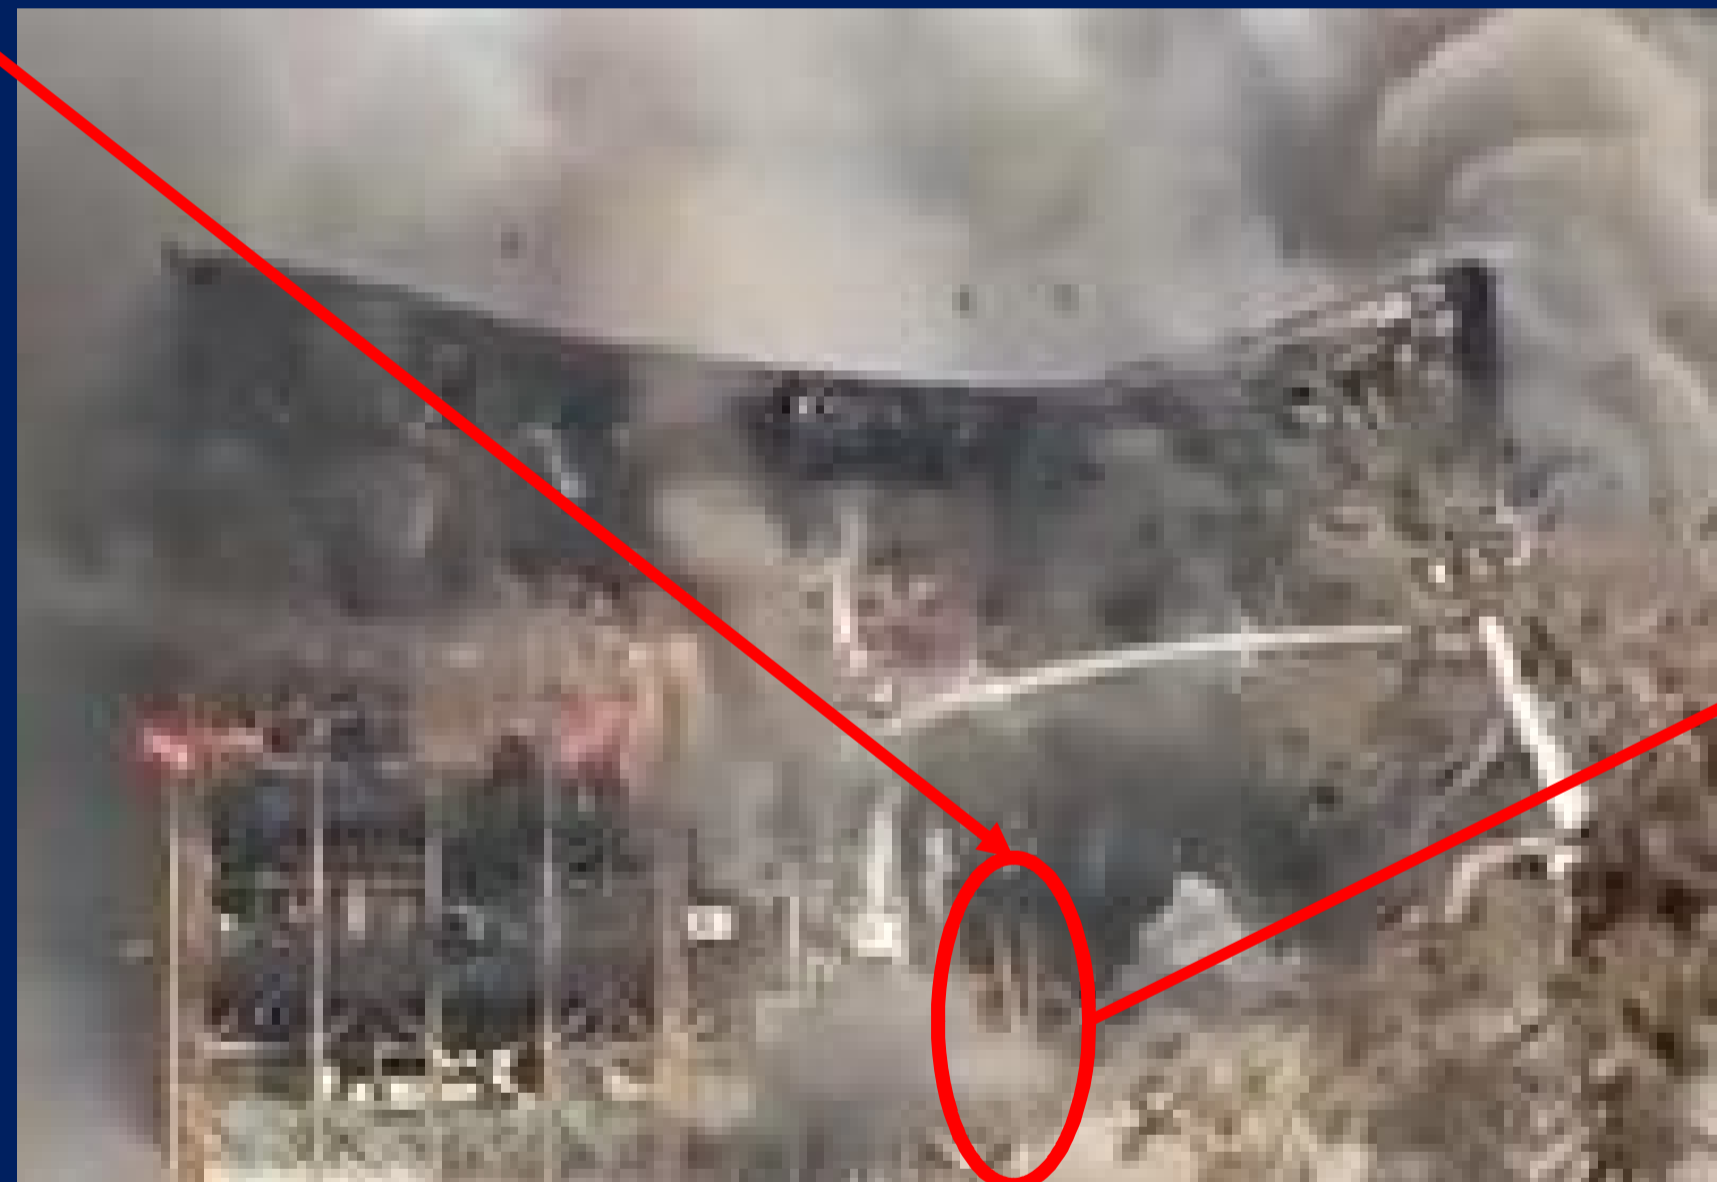
باز شدن ستون C1

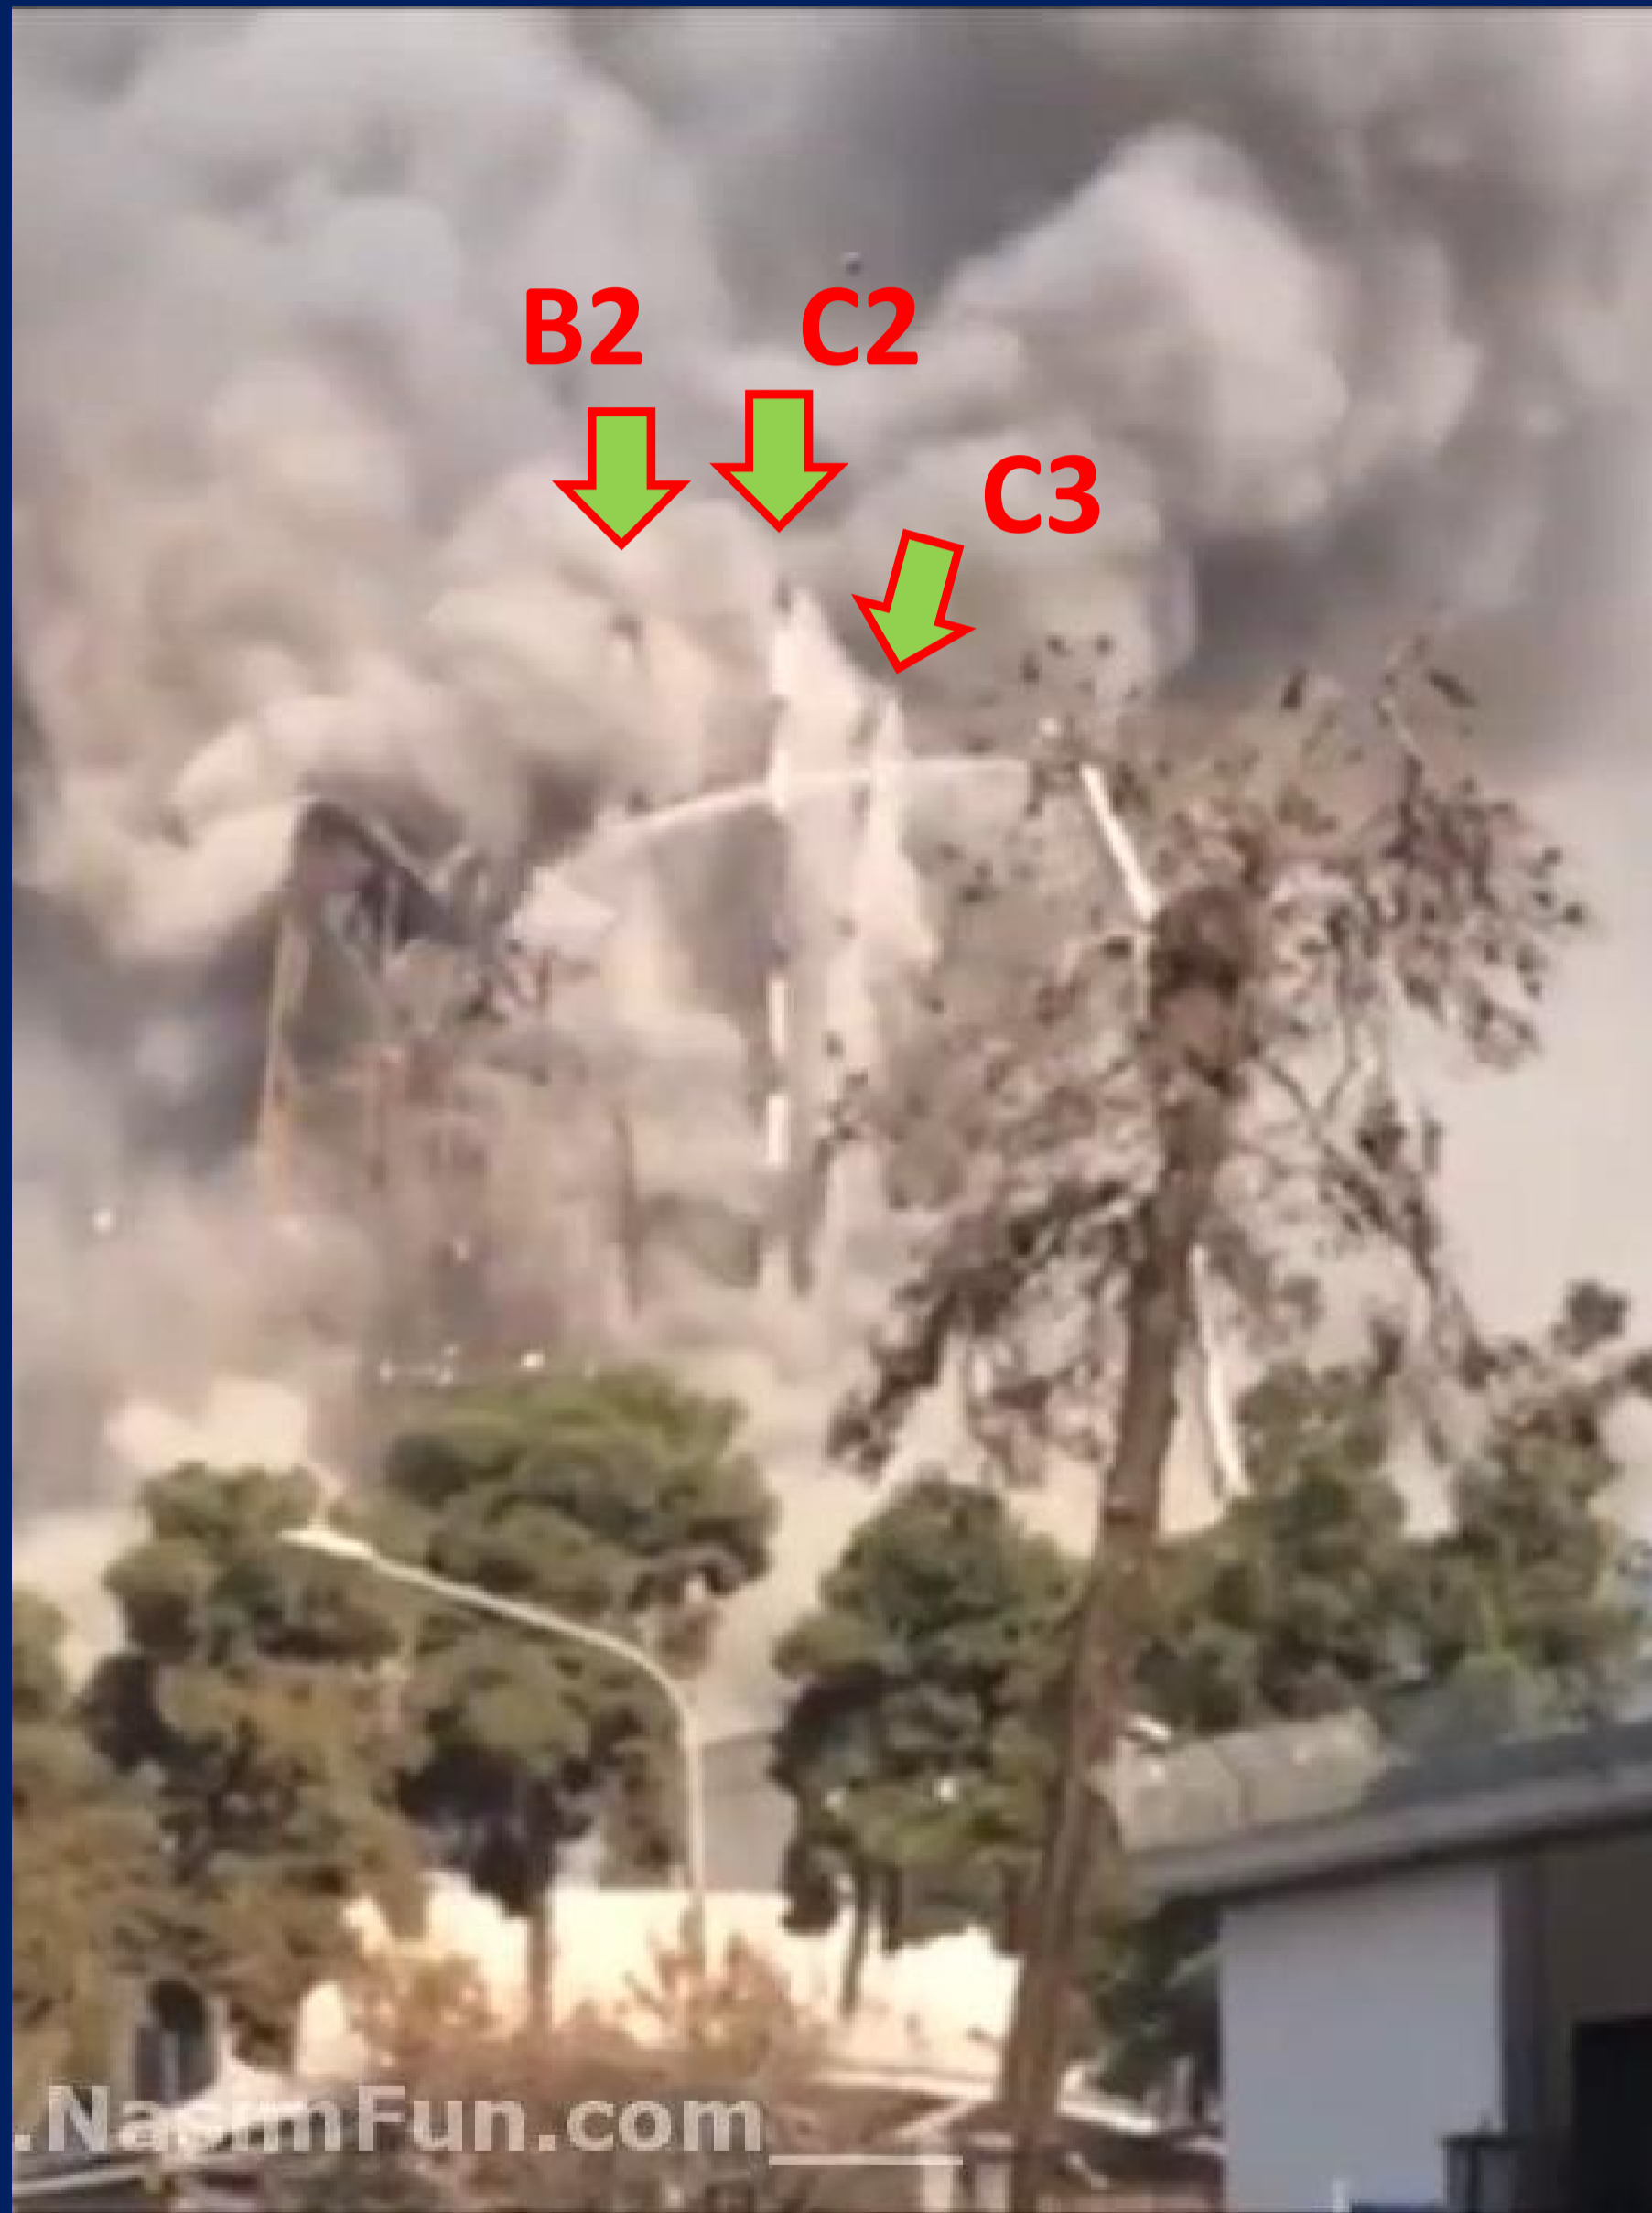
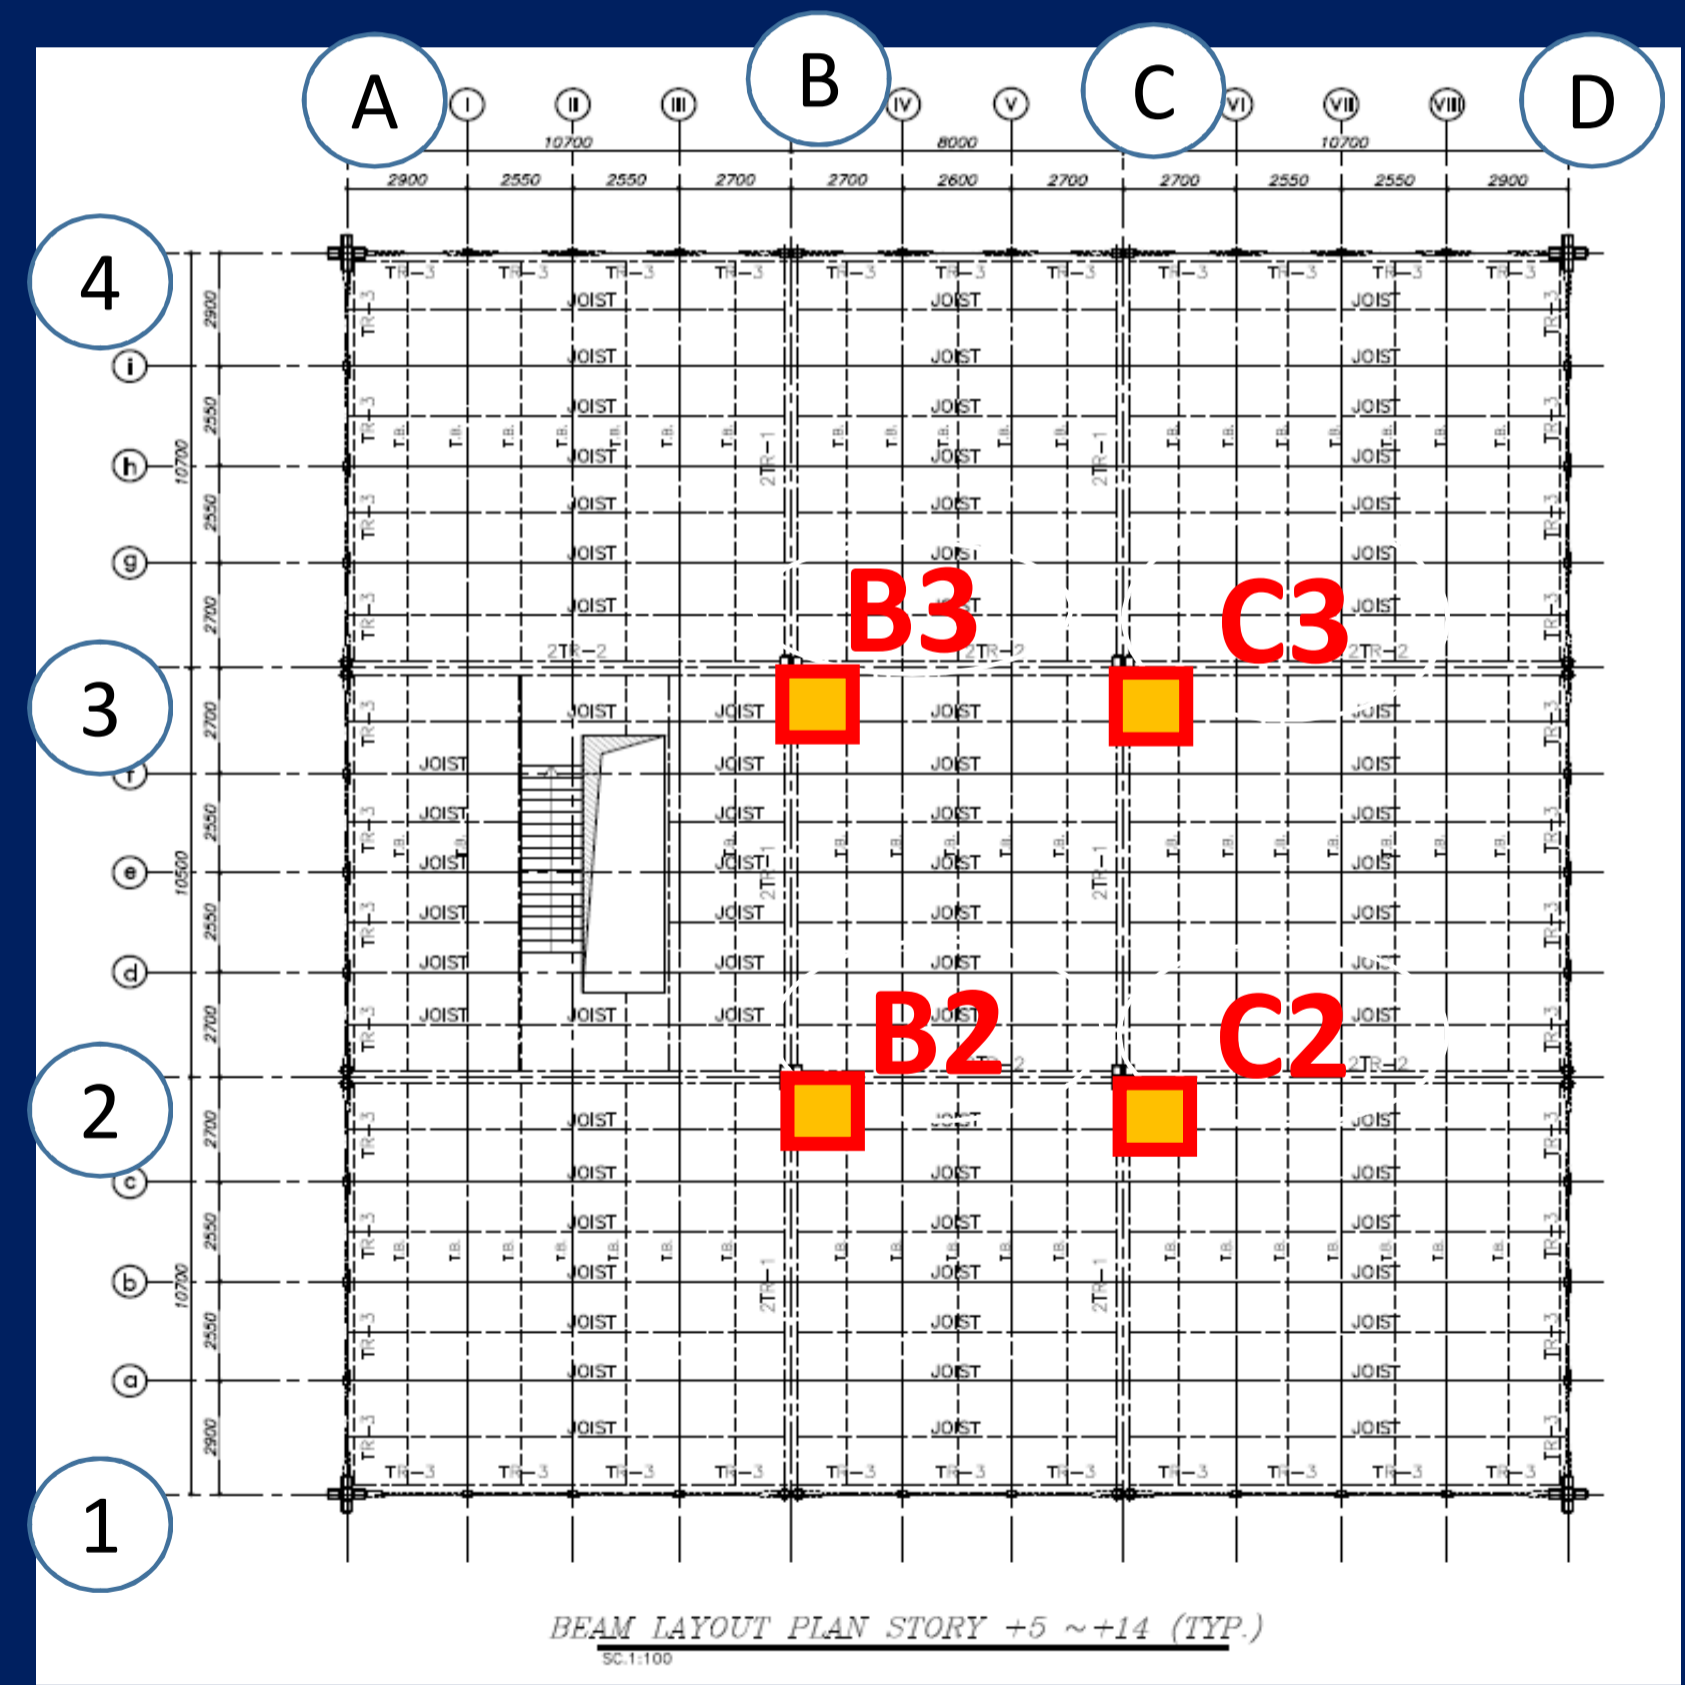
توالی سقوط ستون‌های مرکزی
