هیات ویژه گزارش ملی بررسی حادثه ساختمان پلاسکو

سناریوی خرابی و تحلیل اثرات حرارت بر سازه ساختمان

خرداد ماه ۱۳۹۶

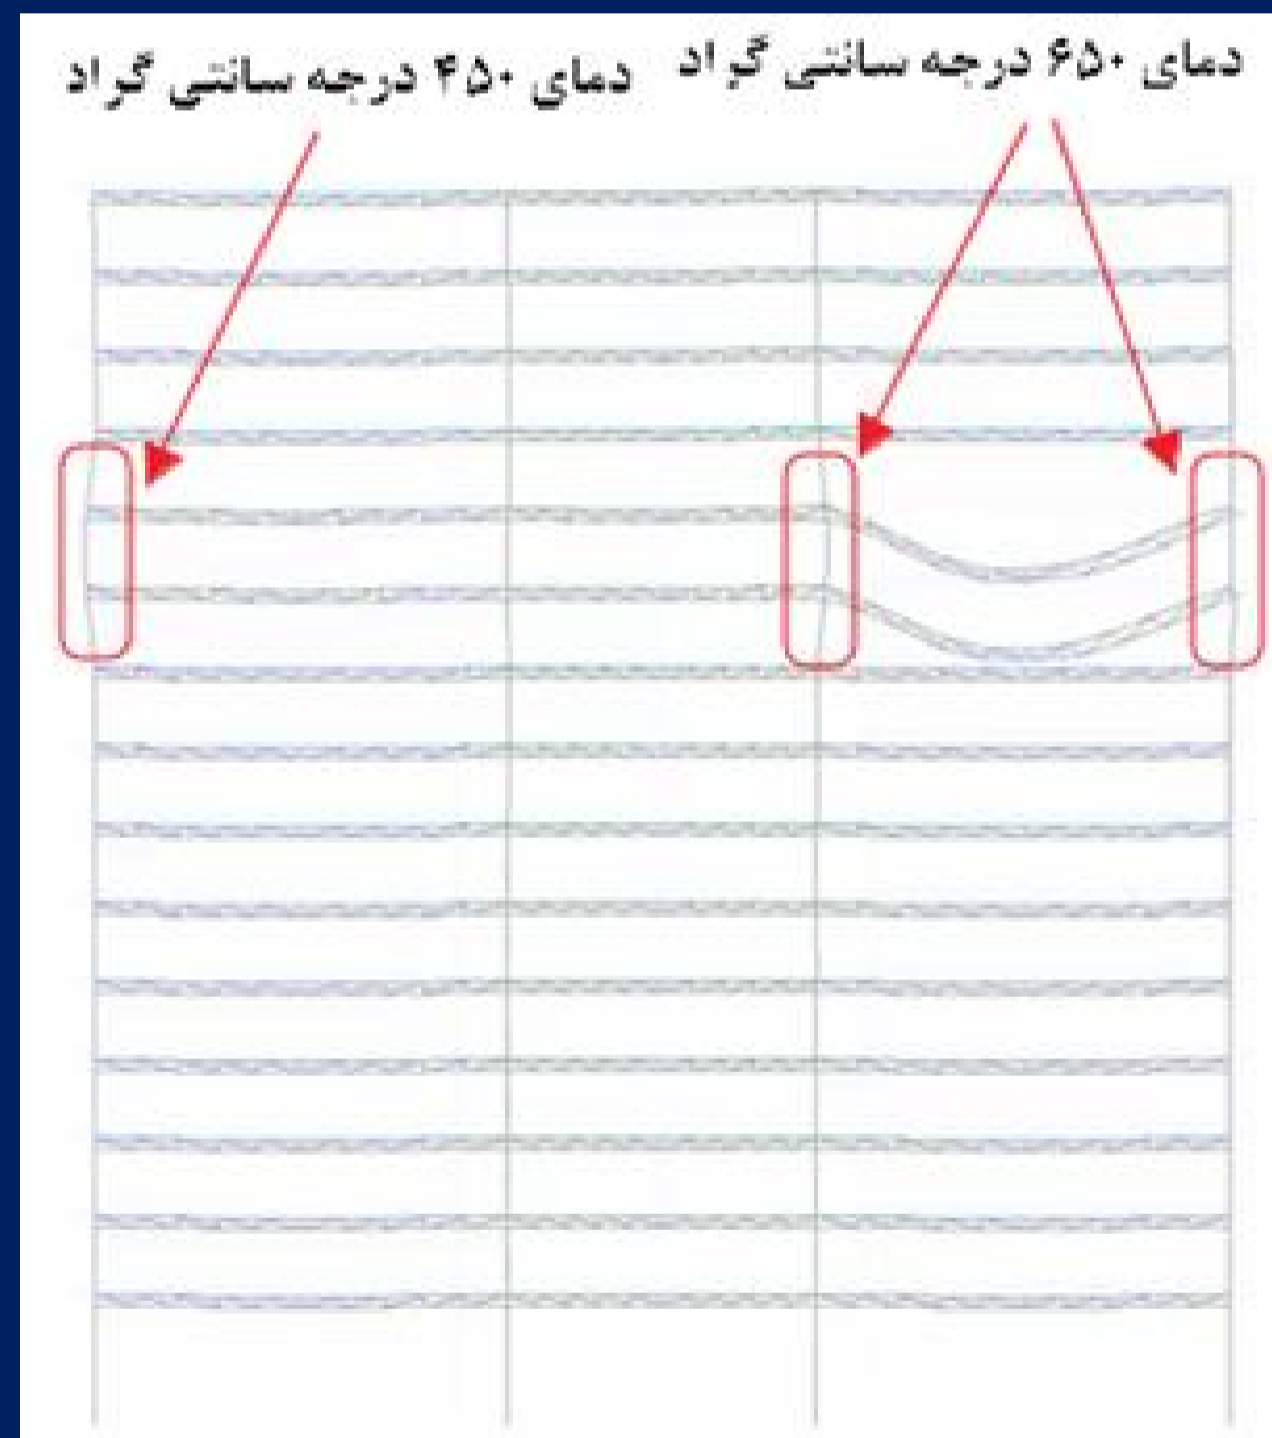
ستون کناری سمت راست تا دمای ۶۰۰ درجه سانتی گراد به سمت بیرون خم شده و با افزایش دما تا ۶۵۰ درجه سانتی گراد با سرعت به سمت داخل برمی گردد. در این لحظه ستون کناری سمت چپ در دمای ۴۵۰ درجه سانتی گراد خواهد بود و به سمت چپ خم می شود ولی فرصت بازگشت به سمت راست را نخواهند داشت.

وضعیت تغییر شکل خرپاها و ستون ها در دمای ۶۵۰ درجه سانتی گراد

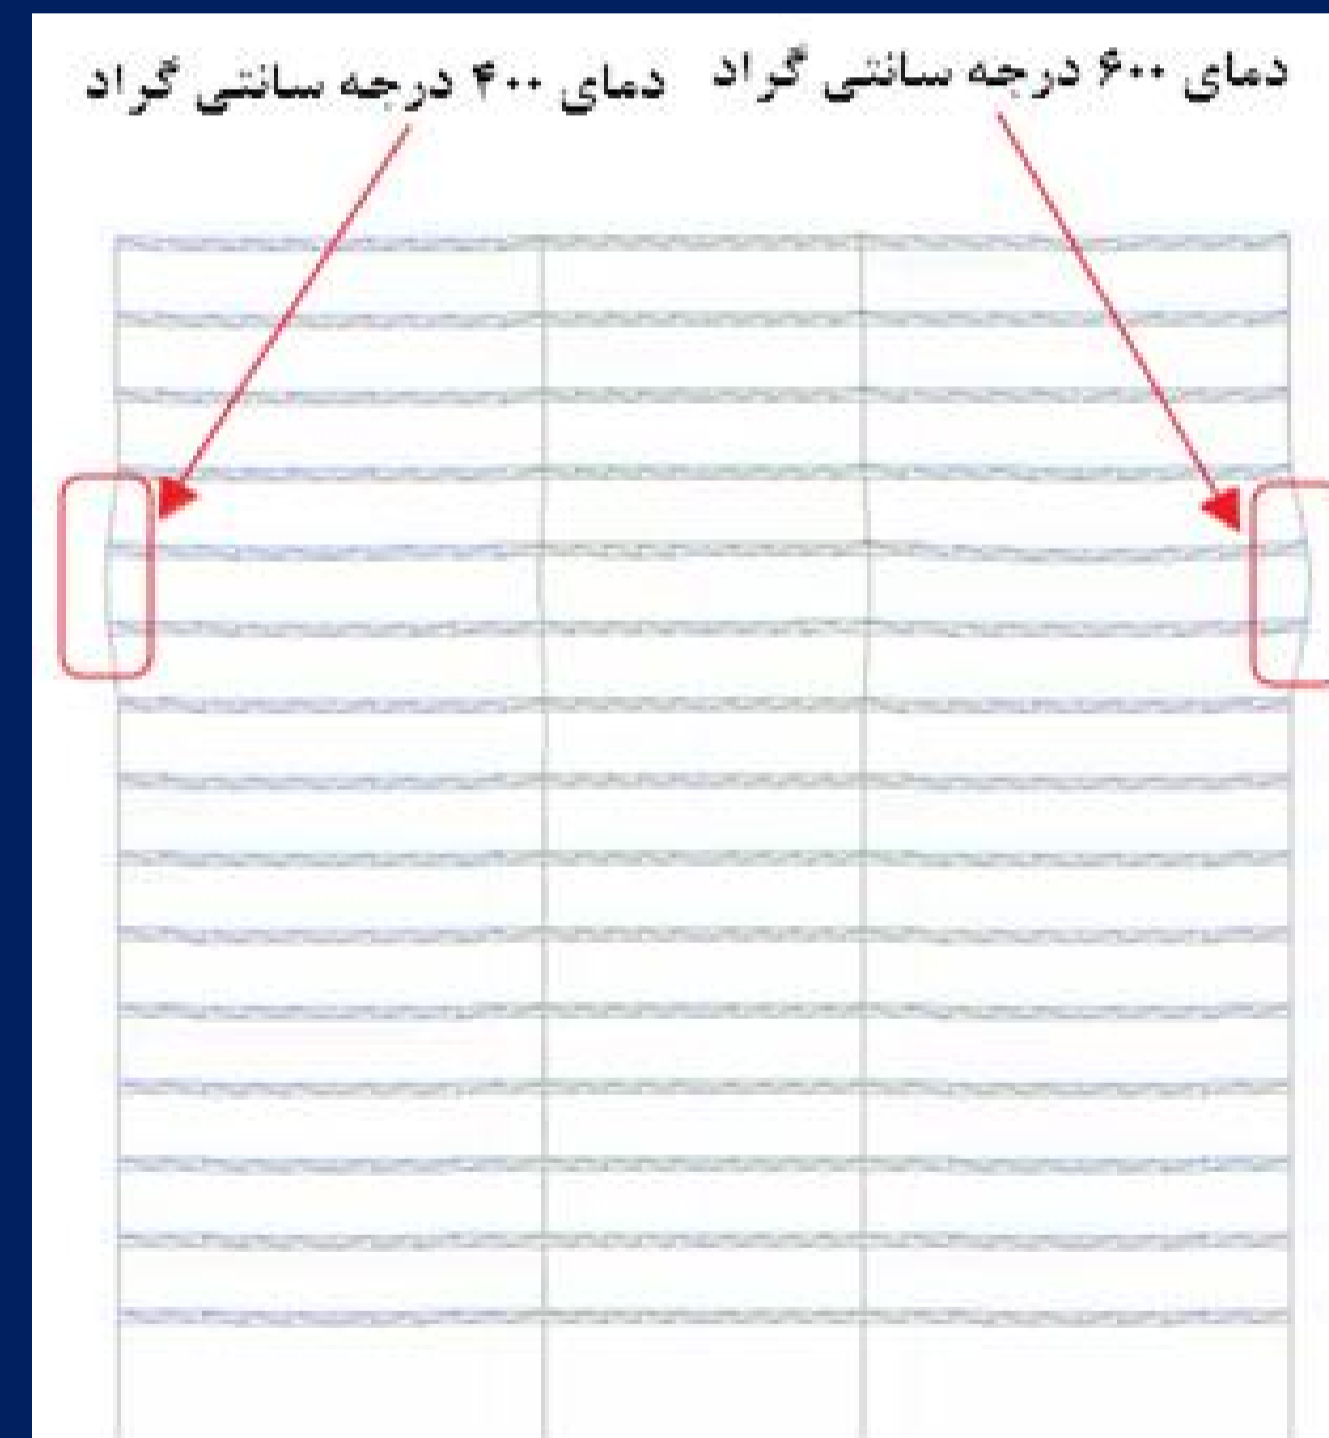
وضعیت تغییر شکل خرپاها و ستون ها در دمای ۶۰۰ درجه سانتی گراد

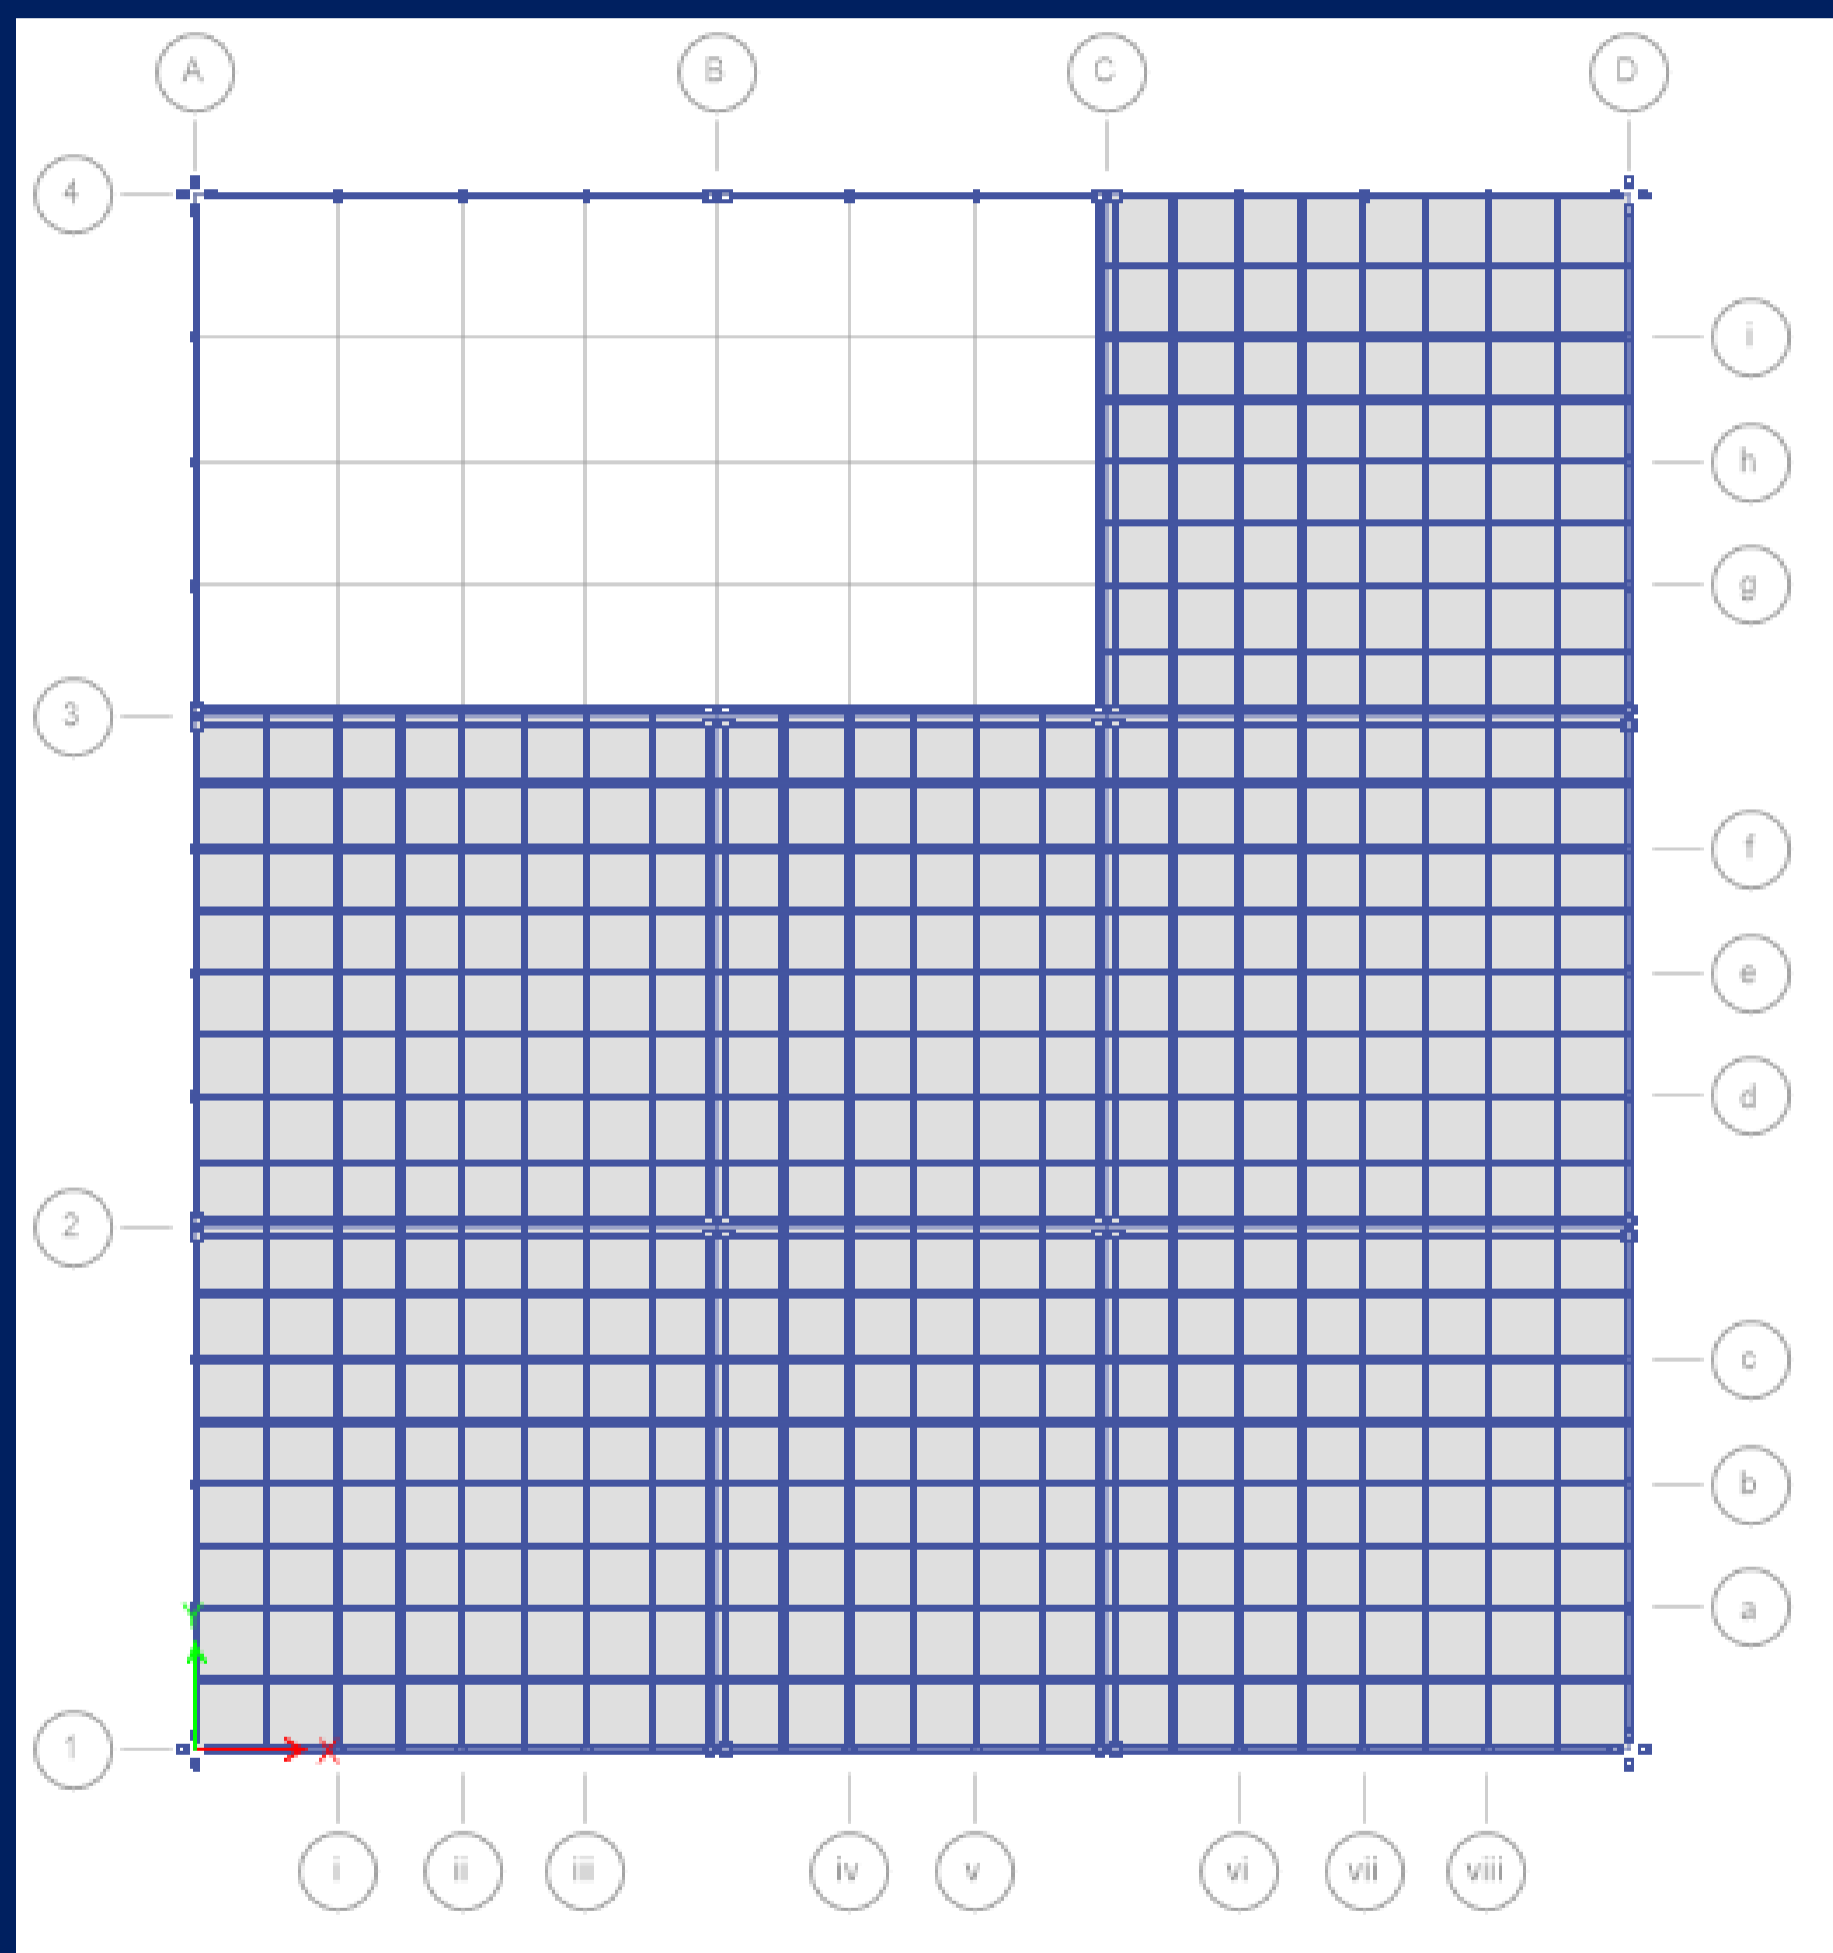
تیر اصلی 3-4 در محور B از کف دوازدهم با توجه به کاهش سختی و مقاومت مصالح فولادی در دمای ۶۰۰ درجه سانتیگراد، توان تحمل بارهای وارده را نداشته که این موضوع در گام بعدی خرابی خود را نشان داده و باعث ریزش کف‌های طبقات دوازدهم و سیزدهم در محدوده بین محورهای A-B-C-4-3 بر روی کف طبقه دهم و سپس فروریزش متوالی کف‌ها تا کف زیرزمین شده است.

پلان کف طبقه یازدهم در مدل شماره ۲

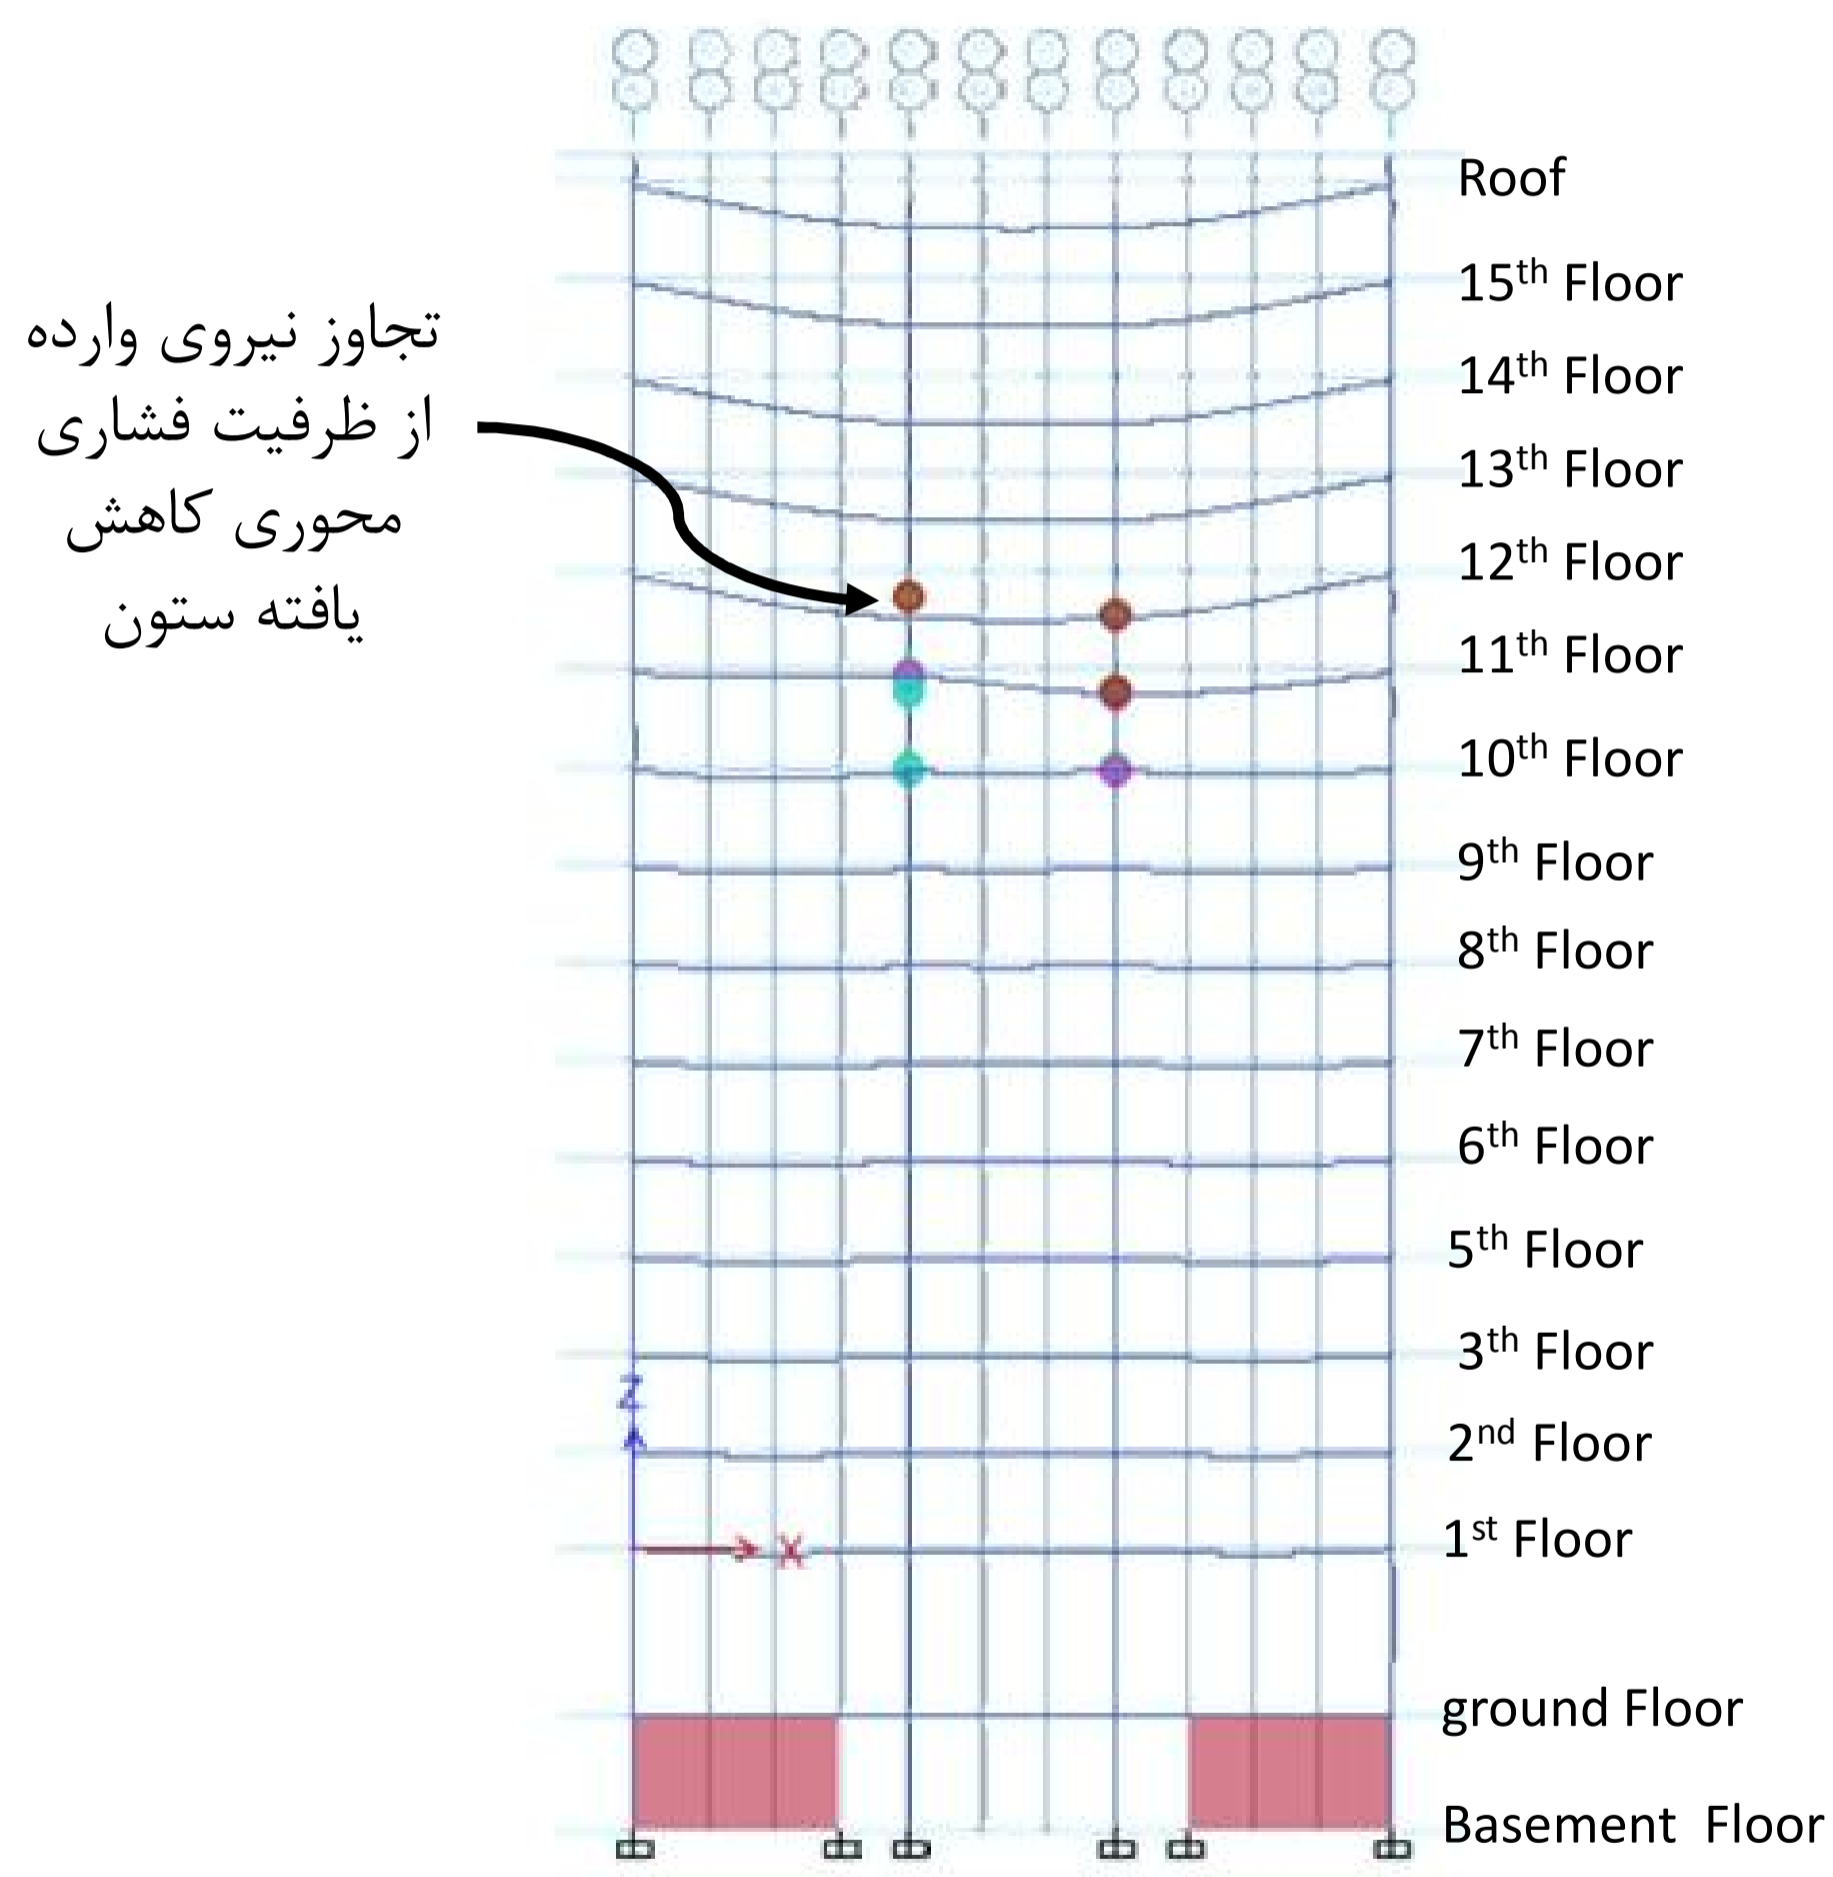
نتیجه این تحلیل عدم کفایت ستون‌های میانی و تشکیل مفاصل فشاری در این اعضاء در صورت تجربه دمای ۷۰۰ درجه سانتی‌گراد را نشان می‌دهد.

مشاهده خرابی سازه در مراحل پایانی گویای عدم وقوع خرابی در ستون‌های میانی بوده و این ستون‌ها در مرحله آخر فروریزش نسبتاً به صورت سالم رویت شده و به زمین افتاده‌اند. بنابراین به نظر می‌رسد این ستون‌ها دماهایی کمتر از ۷۰۰ درجه سانتی‌گراد را در طول آتش‌سوزی تجربه کرده‌اند.

تشکیل مفاصل خمیری در ستون‌های میانی قاب محور ۳ در صورت تجربه دمای ۷۰۰ درجه سانتی‌گراد

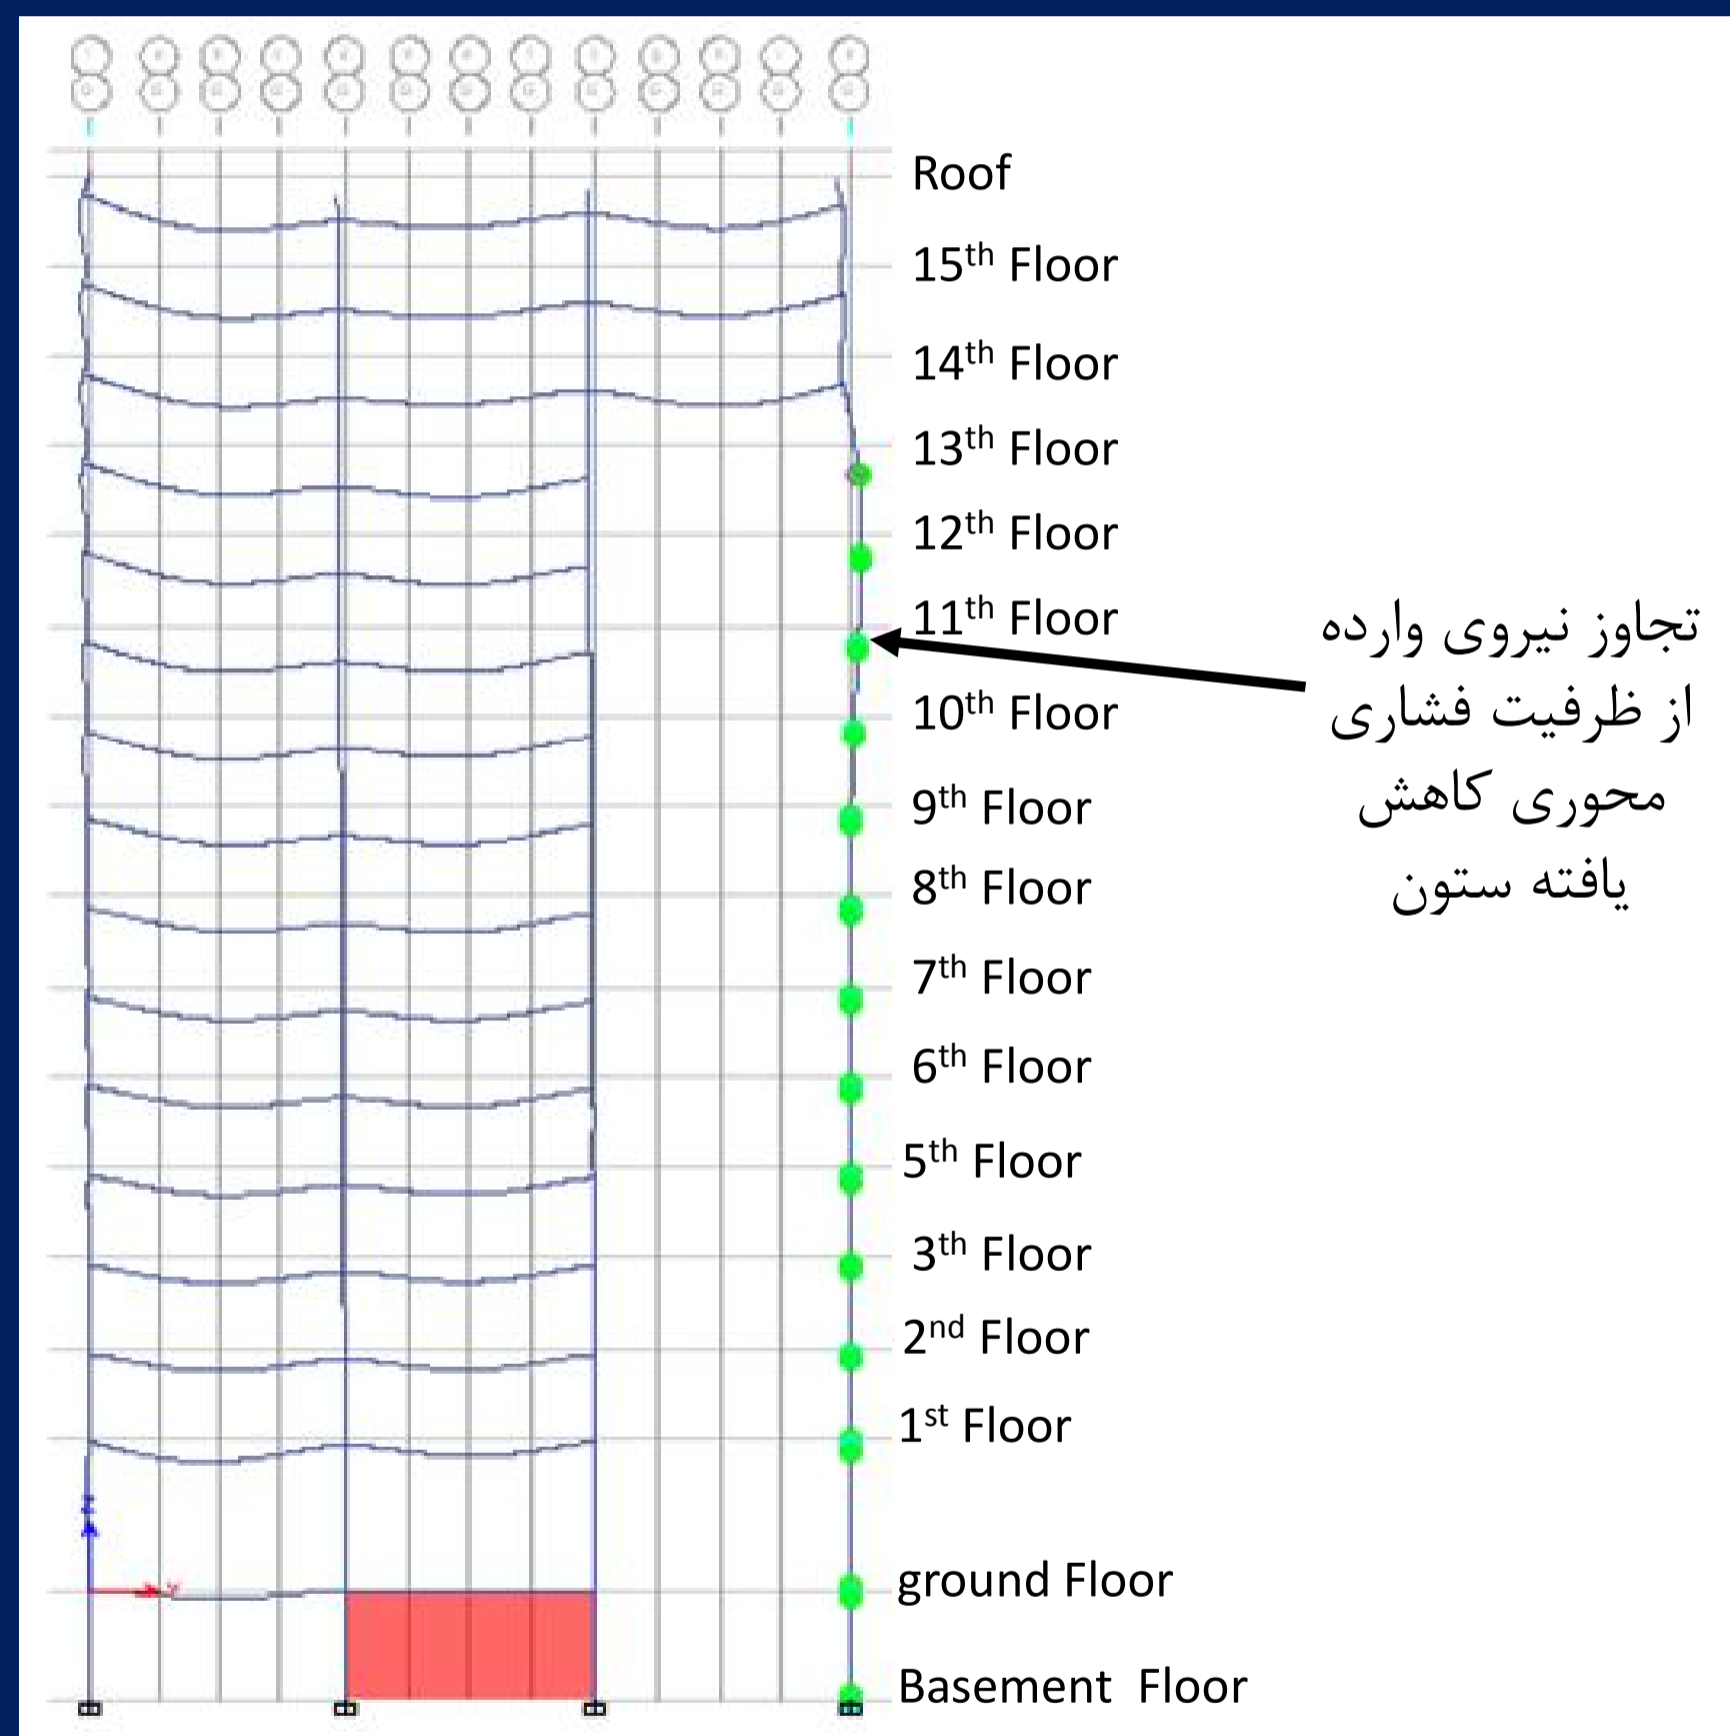
نتایج تحلیل نشان دهنده تشکیل مفاصل خمیری در ستون‌های مجاور بخش‌های حذف شده به دلیل افزایش قابل توجه طول مهار نشده ستون‌ها می‌باشد.

تغییر شکل و تشکیل مفاصل خمیری در ستون‌های محور B

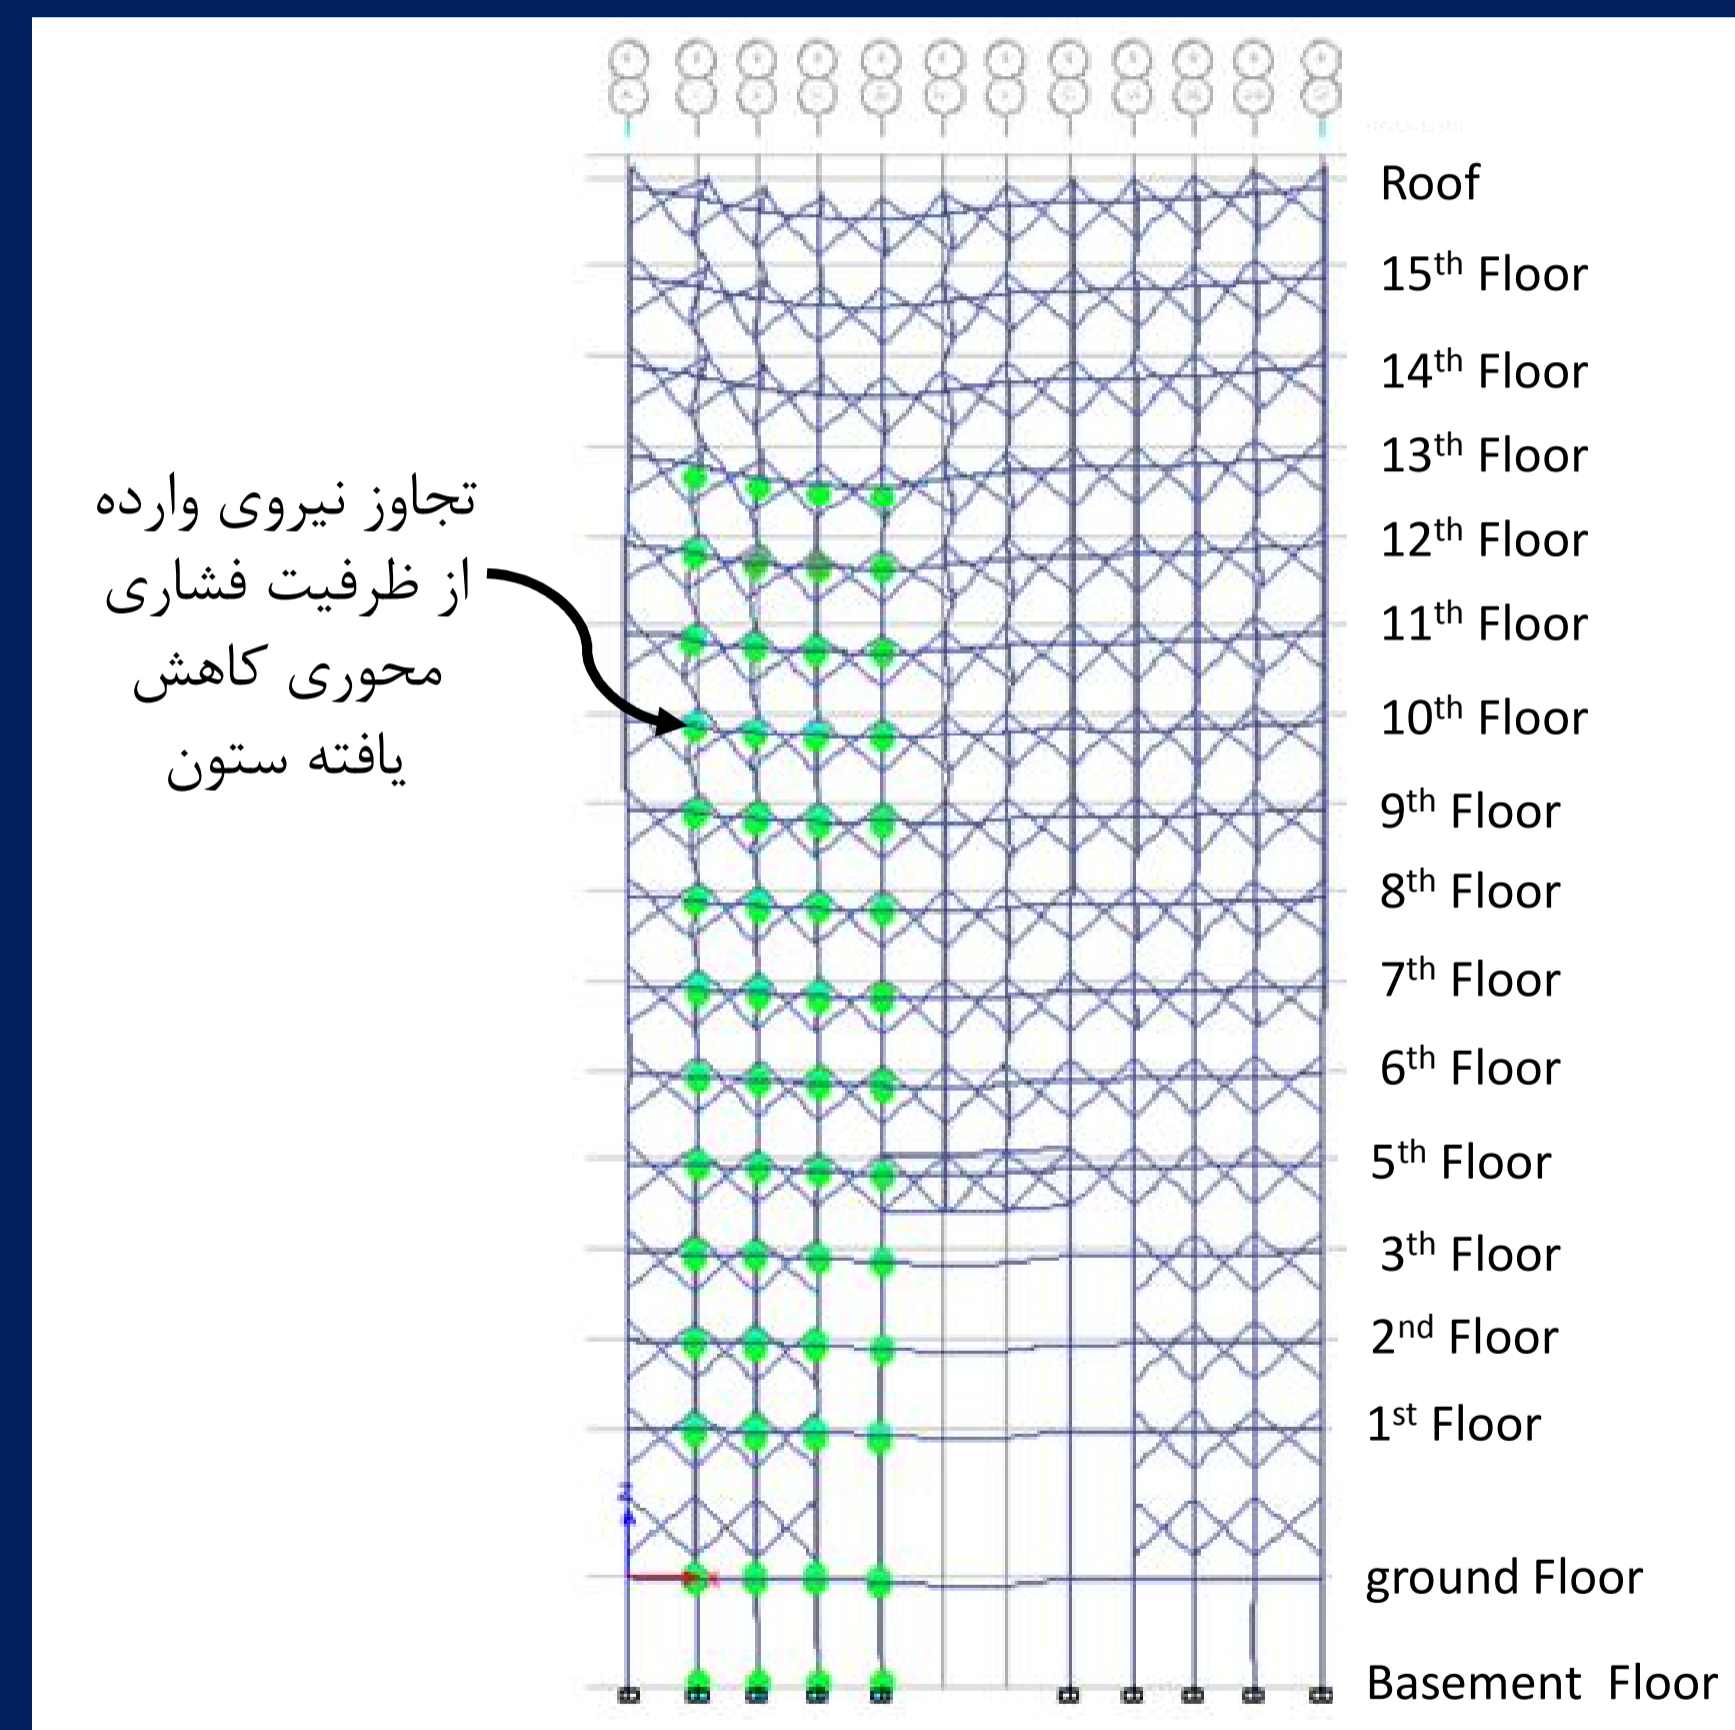
تغییر شکل و تشکیل مفاصل خمیری در ستون‌های محور C

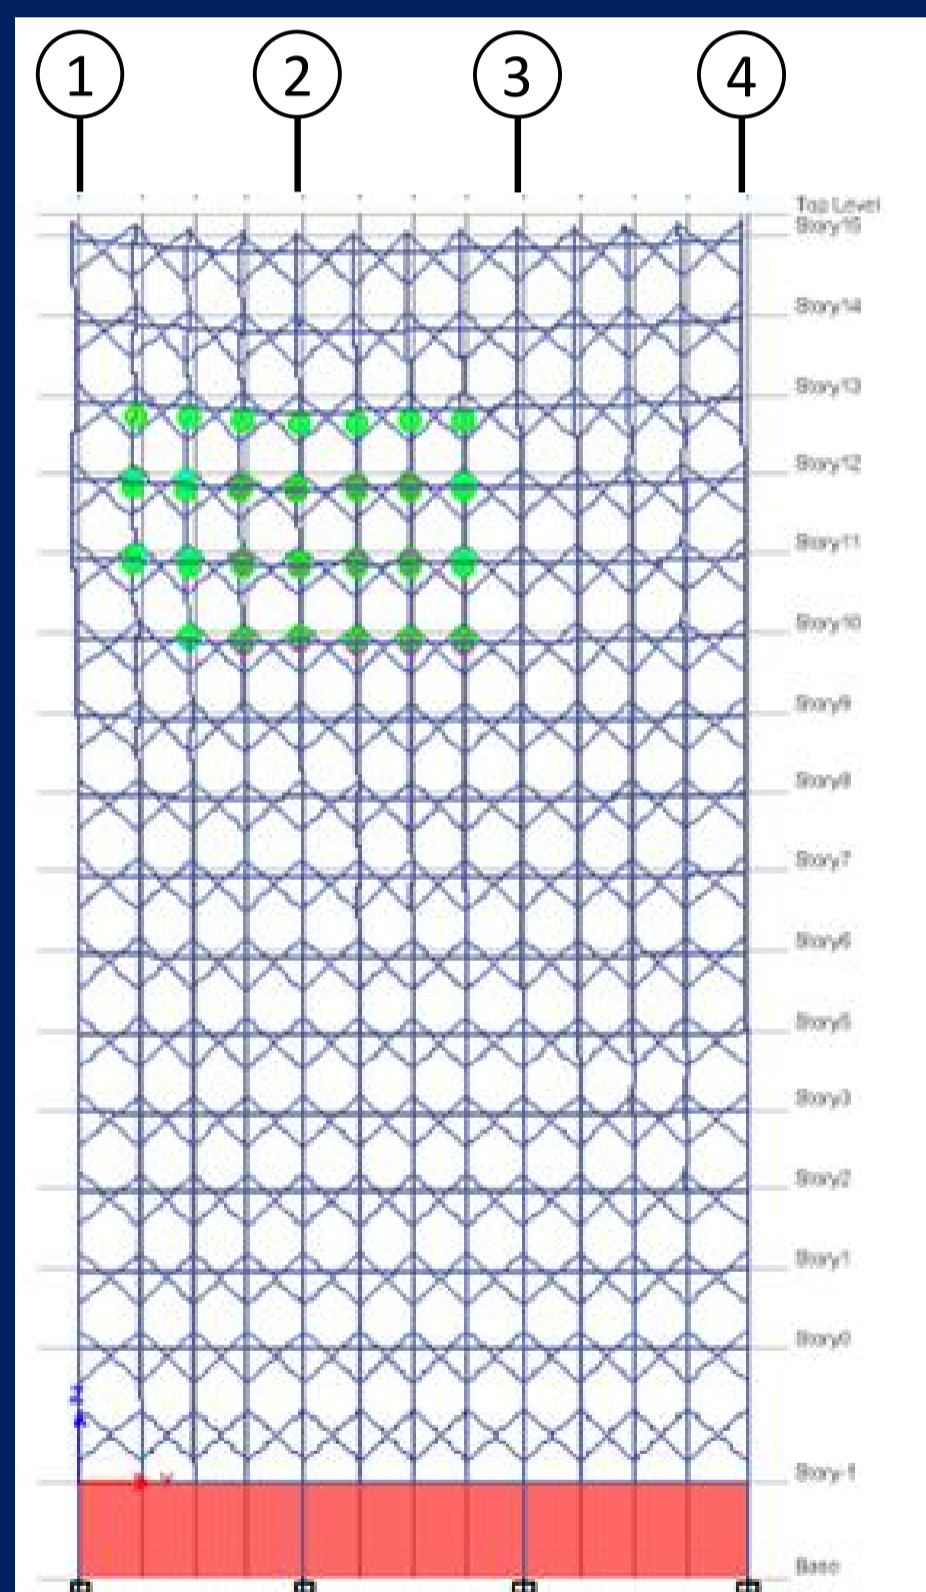
علاوه بر تشکیل مفاصل خمیری در ستون‌های محور ۴ (خرابی مرحله ۲)، نتایج این مدل نشان دهنده تشکیل مفاصل خمیری در ستون‌های اصلی و فرعی سایر محورهای کناری به ویژه محور ۱ (نمای جنوبی) می‌باشد.

وضعیت تشکیل مفاصل در محور D

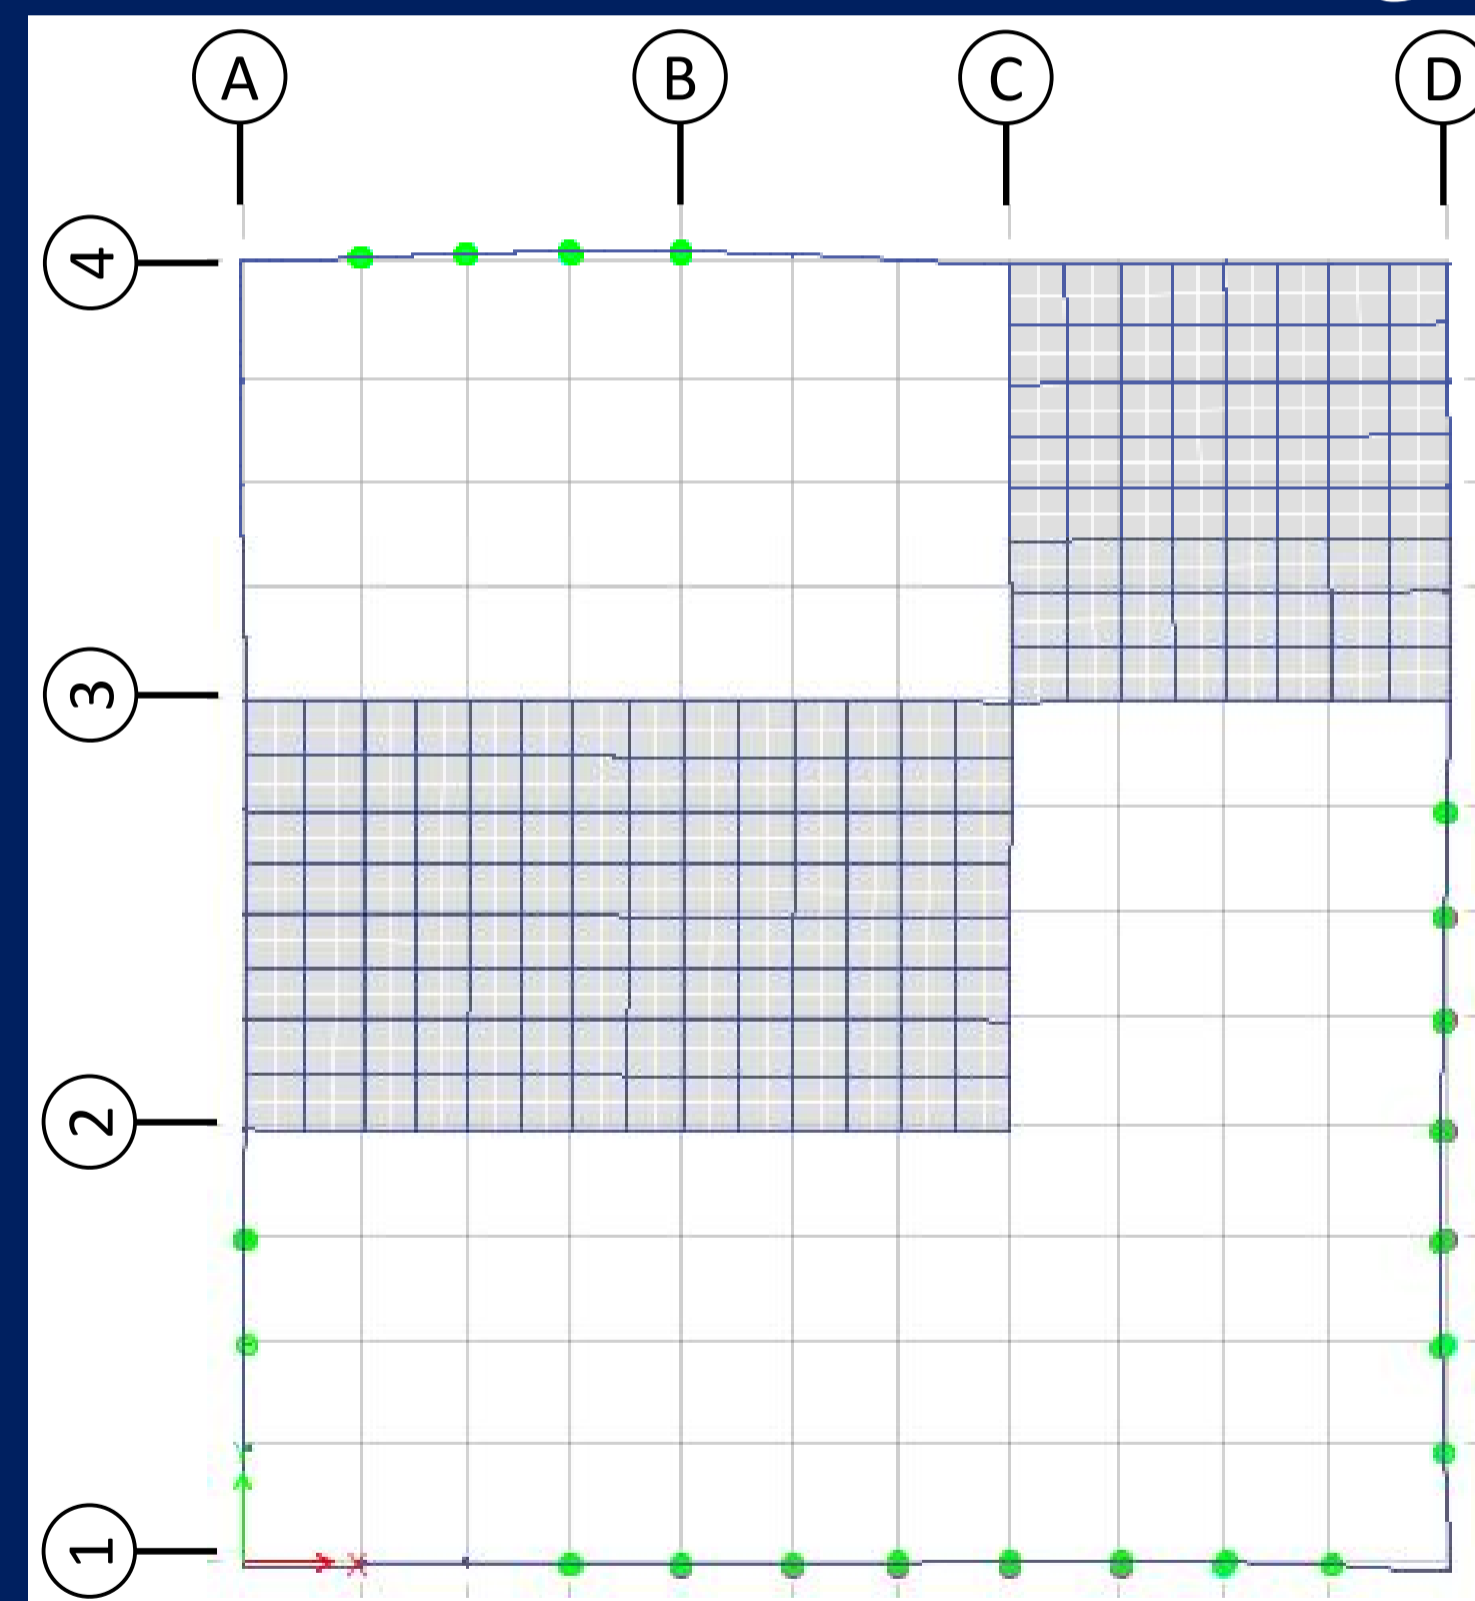
وضعیت تشکیل مفاصل در پلان
