هیات ویژه گزارش ملی بررسی حادثه ساختمان پلاسکو

سناریوی خرابی و تحلیل اثرات حرارت بر سازه ساختمان

خرداد ماه ۱۳۹۶

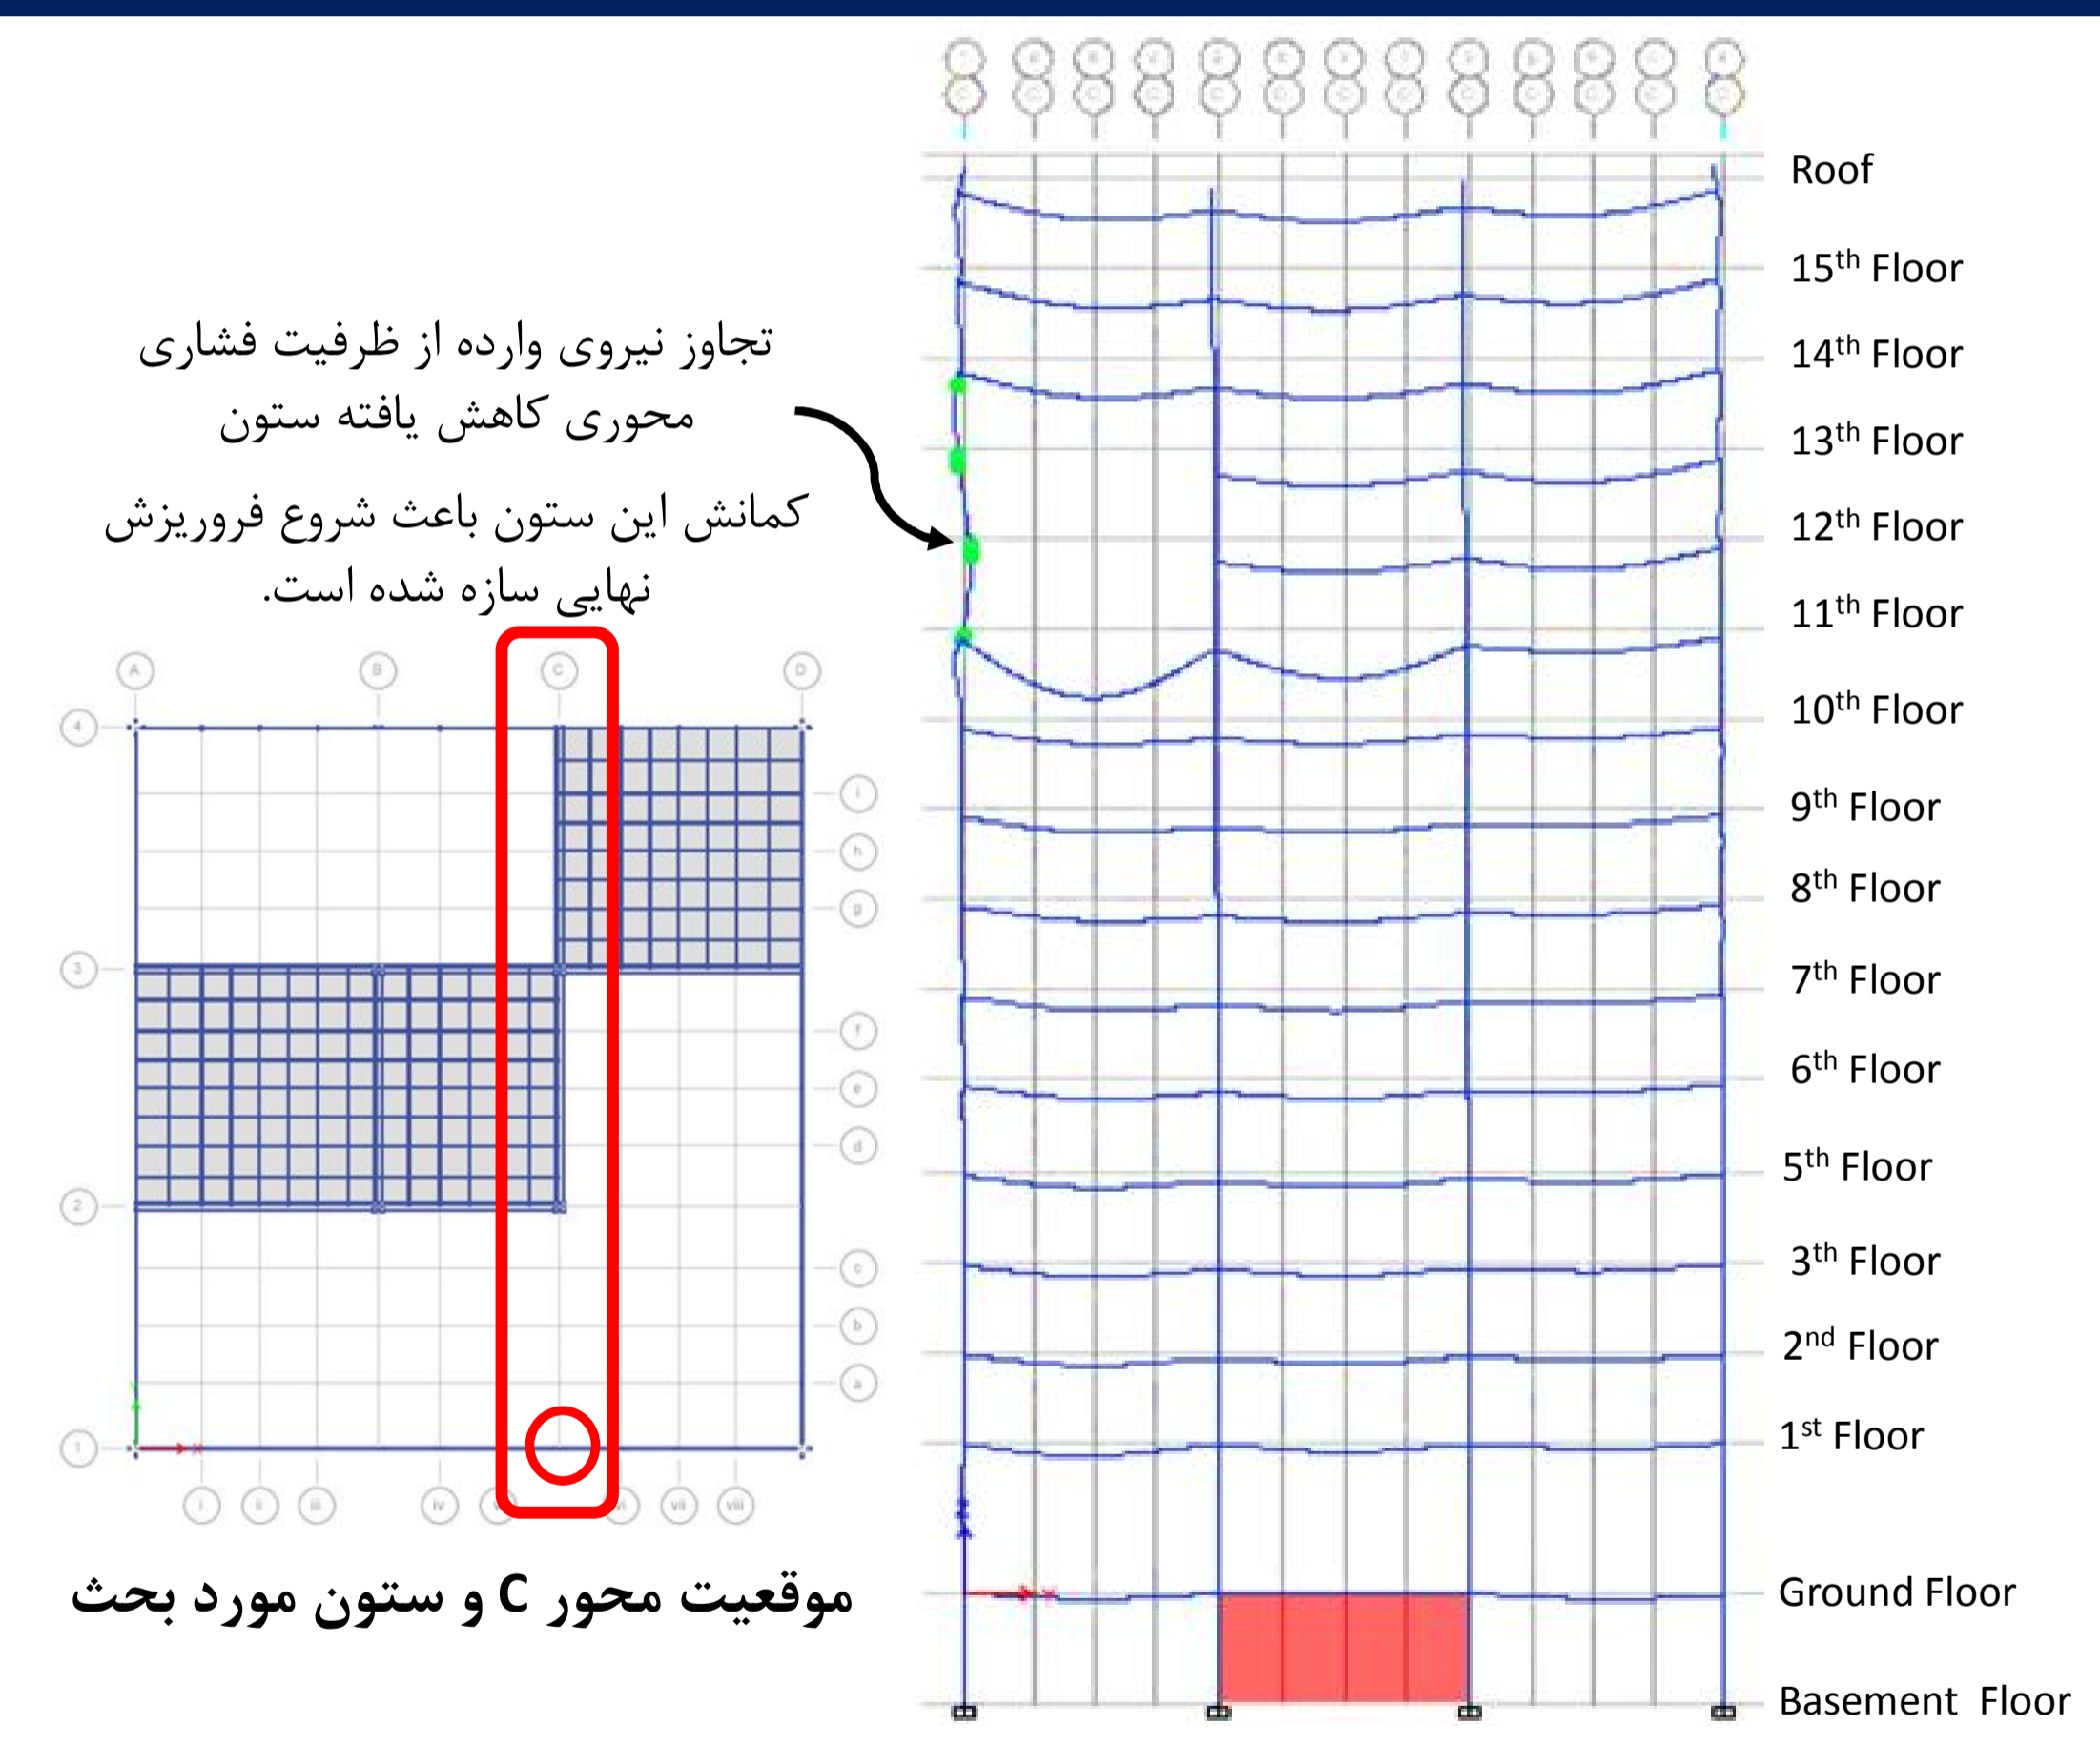
تشکیل مفصل خمیری در ستون واقع در تقاطع محورهای C و ۱ مابین کف یازدهم و سیزدهم به خوبی قابل ملاحظه است.

همین ستون در آخرین مرحله قبل از فروریزش نهایی، دچار کمانش خارج از صفحه نما شده و پس از آن خرابی کلی در سازه رخ داده است.

دلیل خرابی را می‌توان افزایش طول مهار نشده ستون به دلیل ریزش سقف‌های مجاور در دو طبقه متوالی در کنار افت شدید مقاومت و سختی ستون به دلیل حضور آتش شدید در همین طبقات دانست.
