# مشاهدات پس از باز شدن Inspection Hole

# برداشت و تفسیر داده‌های اکوستیکی

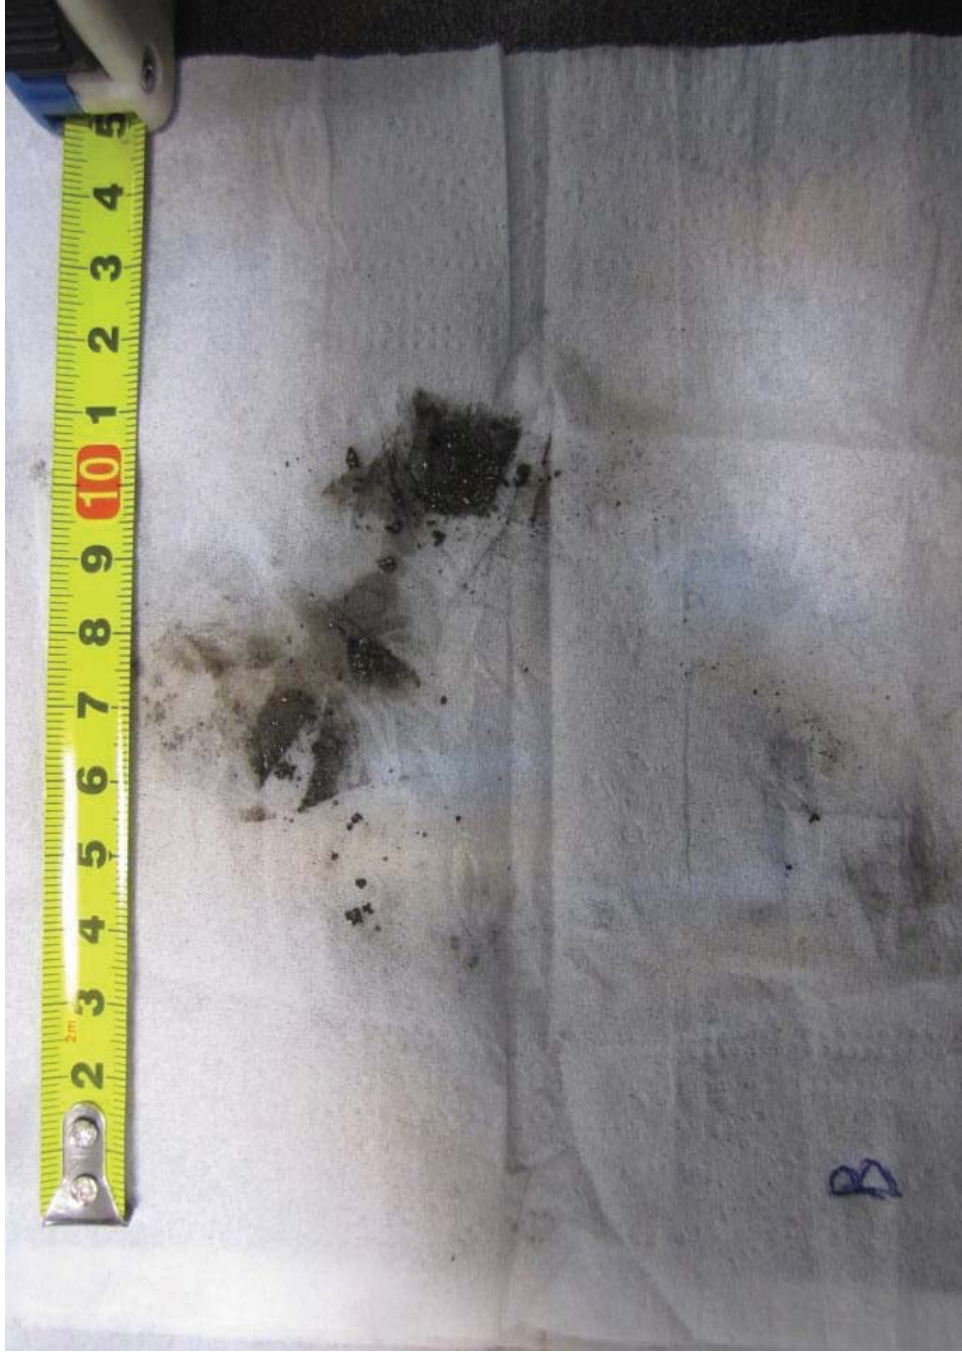
CP-48B

# مشاهدات پس از باز شدن Inspection Hole

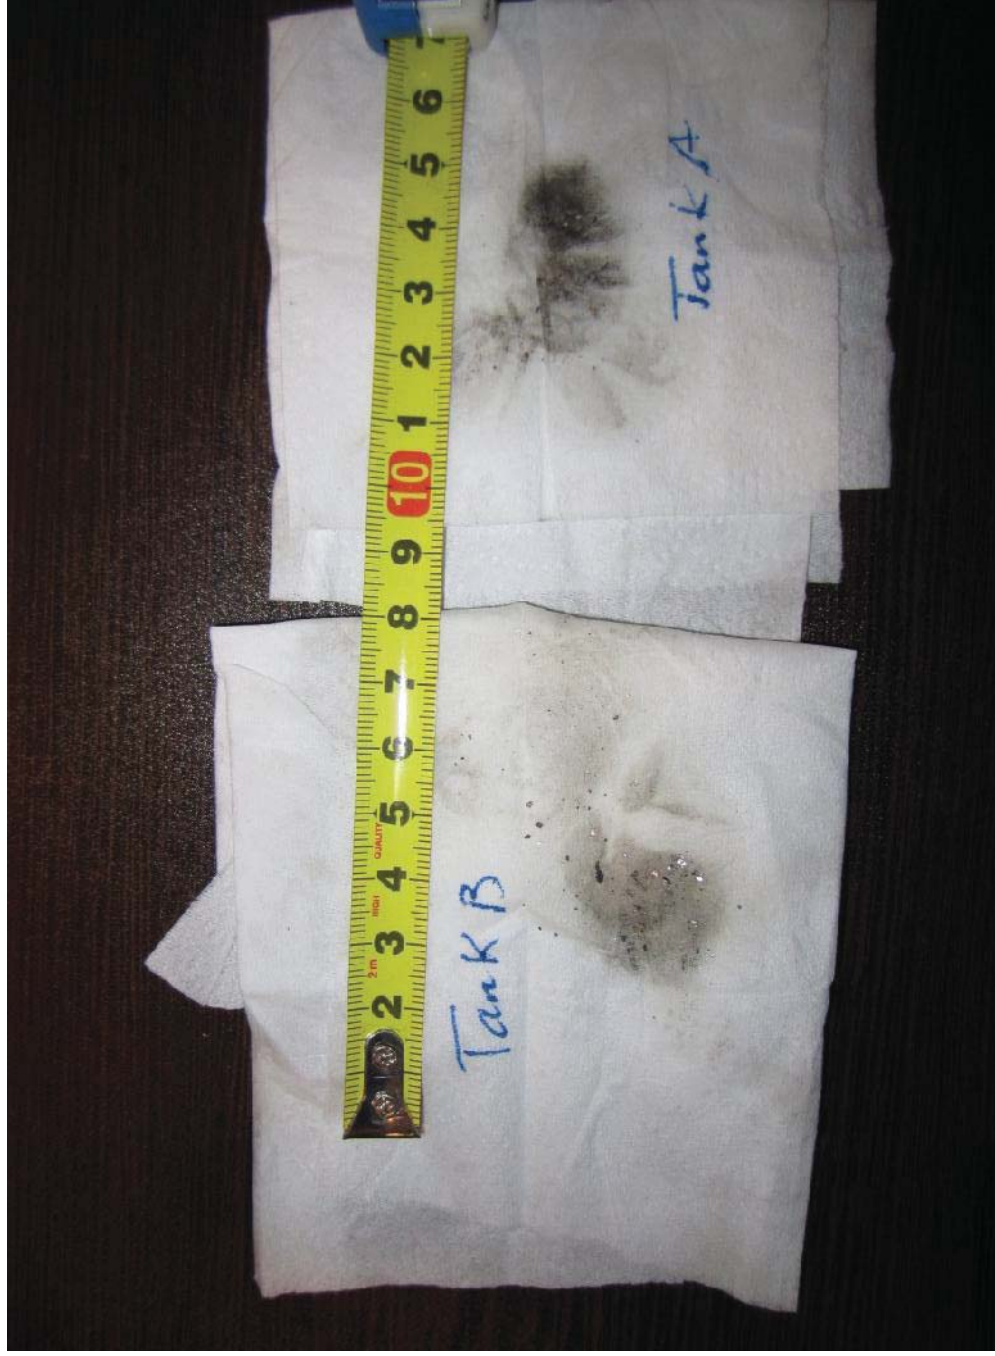
CP-48B

# وضعیت روغن مخزن

- در Casing کمپرسور CP-XA51 براده‌ای که جذب مگنت شود وجود نداشت.
- در مخزن روغن کمپرسور CP-XA51 براده‌ای که جذب مگنت شود وجود نداشت.
- مقدار براده خارج شده از کمپرسور B نسبت به A بیشتر است (شرایط آزمایش برابر).
- تعداد براده‌های پوسته‌ای و درخشانده خارج شده از مخزن B بیشتر از مخزن A می‌باشد.
- در نتیجه آنالیز روغن مقدار کروم بالا بوده است که یافته‌های بالا نیز موید این امر است. کروم و نیکل دو عنصر اصلی برای تبدیل فولاد به فولاد ضدزنگ می‌باشند.
