شماتیک و نقاط اندازه گیری:

وضعیت تجهیز:

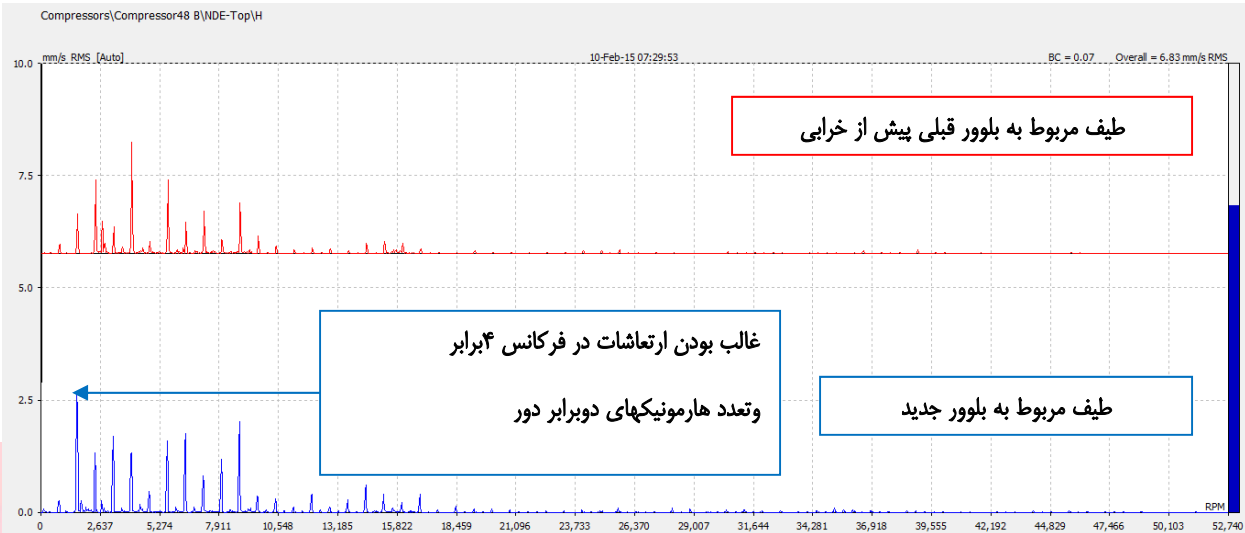
طیف فرکانسی NDE-TOP-H بلوور جدید و قدیم (قبل از خرابی):

- ۱- مقادیر ارتعاشات در برخی از قسمتها در مقایسه با بلوور قدیمی (قبل از خرابی) که بیشترین اختلاف به مقدار 2mm/s در نقاط NDE-TOP-H, NDE-TOP-V در جداول مربوطه قابل مشاهده است.
- ۲- روند ارتعاشات بلوور جدید از زمان نصب تا کنون در کلیه ی قسمت‌هایی که به صورت Off line اندازه‌گیری شده تقریباً ثابت بوده است.
- ۳- روند ارتعاشات در جهت عمودی که توسط سنسور Online اندازه‌گیری شده نزولی بوده است که با توجه به بررسی‌های انجام شده مشخص گردید افزایش فشار ورودی باعث کاهش ارتعاشات در این جهت می‌شود.
- ۴- با توجه به طیف فرکانسی و آنالیز انجام شده، وجود لقی بین پایه‌های بلوور و base plate و همچنین نا هم محور بودن لاینهای ورودی و خروجی نسبت به بلوور شناسایی شد.

پیشنهاد می‌شود در یکی از توقفهای پیش رو موارد زیر به ترتیب انجام شود

- ۱- آزاد کردن کوپلینگ بلوور
- ۲- آچارکشی پیچهای پایه و base plate
- ۳- بازکردن لاینهای ورودی و خروجی و اجرای عملیات Flang parallel
- ۴- اجرای عملیات هم محوری
