گزارش وضعیت Dust collection Day bin :

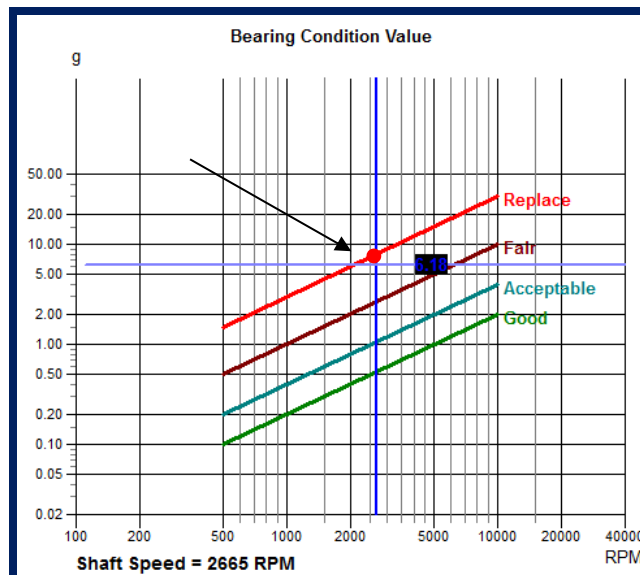
وضعیت بیرینگ با توجه به مقادیر BC :

BC	1	2	3	4
V	0.19	0.31	4.7	6.1
H	0.08	0.39	4.4	6.8

*همانطور که در نمودار نشان داده شده بیرینگ در وضعیت Fair قرار دارد .

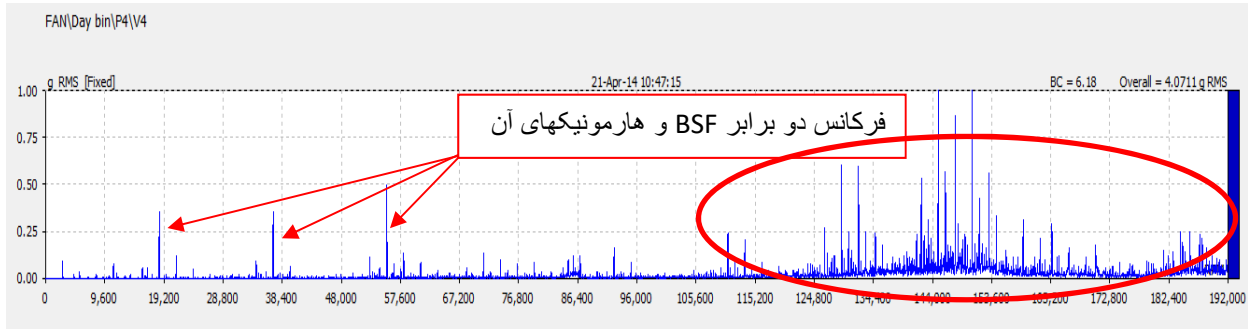
طیف فرکانسی V4 پس از تعویض بیرینگ :

• افزایش شوک پالسها در بیرینگ شماره ۴

بر اساس مقادیر کلی ارتعاشات، پارامتر بیرینگ، بررسی طیف فرکانسی و سیگنال زمانی، وضعیت بیرینگهای فن نامناسب بوده که ممکن است در اثر نصب نامناسب بیرینگ و یا تقلبی بودن بیرینگ باشد لذا پیشنهاد می شود وضعیت بیرینگ در اولین فرصت به صورت visual check بررسی شود.
