شرکت ملی پالایش و پخش فرآورده های نفتی ایران  
شرکت پالایش نفت اصفهان (سهامی خاص)

# Machinery Case Study

گزیده ای از مشکلات پیش آمده روی ماشین آلات

پمپ ها، توربین ها، کمپرسور ها، مکانیکال سیل ها و مسائل ارتعاشی

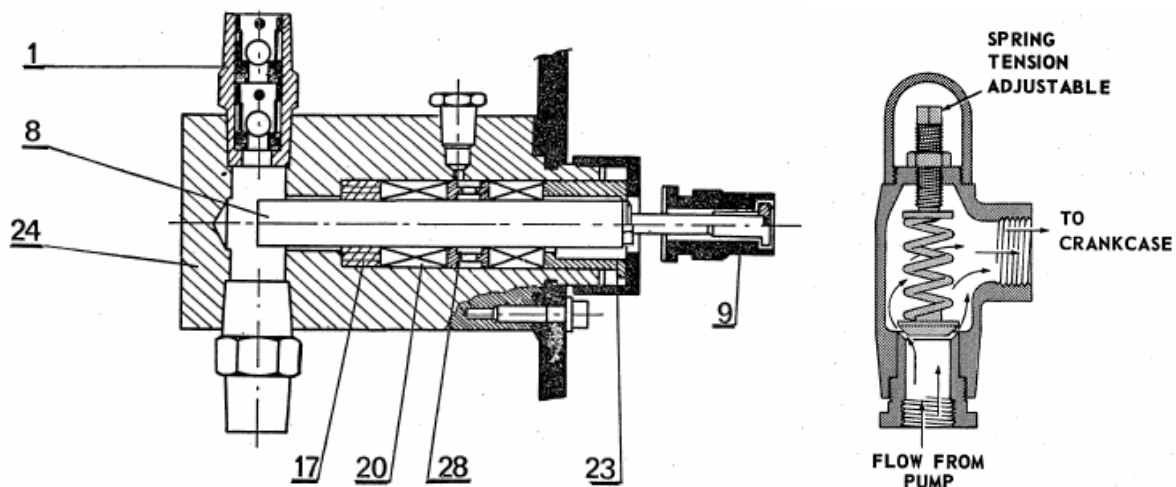
پس از بررسی های انجام شده مشخص شد که علت اصلی پمپ نکردن پمپ فوق ناشی از خراب بودن شیر اطمینان Safety Valve نصب روی مسیر خروجی پمپ بوده (مسیر تخلیه ان روی لوله ورودی متصل است) خراب بودن این ولو باعث می شد پمپ کار پمپاژ را انجام دهد ولی مایع پمپ شده مجدداً از طریق Safety Valve بطرف ورودی پمپ برگردد و از پمپ خارج نشود و باعث کم شدن سطح مایع در مخزن ورودی گردد.

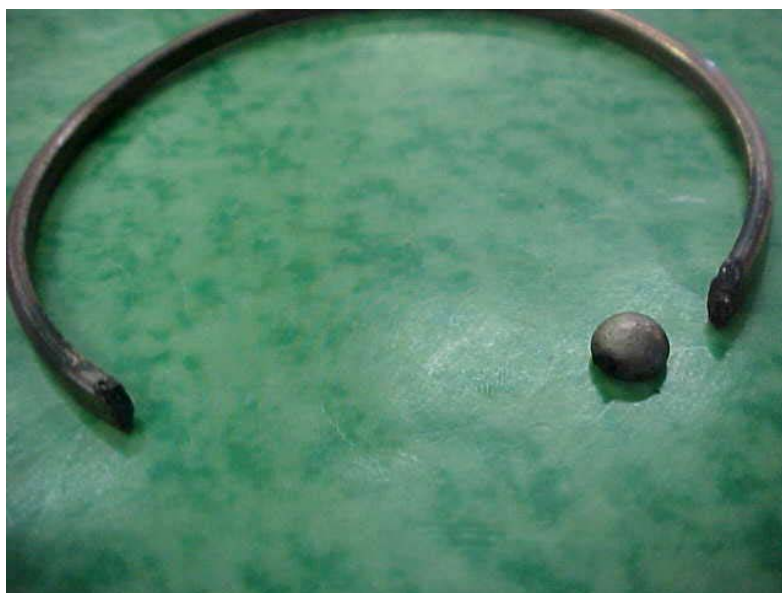
احتمالا عبور جریانات الکتریکی در زمان جوشکاری در واحد باعث ذوب شدن Oil Ring و از کار افتادن آن و نرسیدن روغن به بال برینگ و آسیب دیدن آن شده است. (لازم به ذکر است که در پمپ هائی که سیستم روغنکاری آنها با Oil Ring است سطح روغن پایین تر از بال برینگ است).

نکته قابل توجه این که این بال برینگ روی سیلین نصب شده بود و پس از بیرون آوردن سیلین از روی محور ملاحظه شد که محور نیز دقیقاً در زیر بال برینگ بریده است به عبارت دیگر گرم شدن محور در زیر بال برینگ به دلیل از کار افتادن Oil Ring باعث کمک به بریدن شافت شده است لازم به توضیح است که با عنایت به این که در طی دو سال گذشته چندین مورد این چنینی اتفاق افتاده است مکانیزم بوجود آورنده این مشکل تاکنون بطور دقیق مشخص نمی باشد عبور جریان الکتریکی هنوز به عنوان یک فرضیه است و نیاز به مطالعات بیشتری را در این زمینه طلب می کند تا از ایجاد خسارت های بعدی جلوگیری شود. در صورتی که فرضیه فوق به اثبات برسد احتمال تکرار این مسائل و از کنترل خارج شدن تعمیرات پیشگیرانه و آنالیز ارتعاشات وجود خواهد داشت.

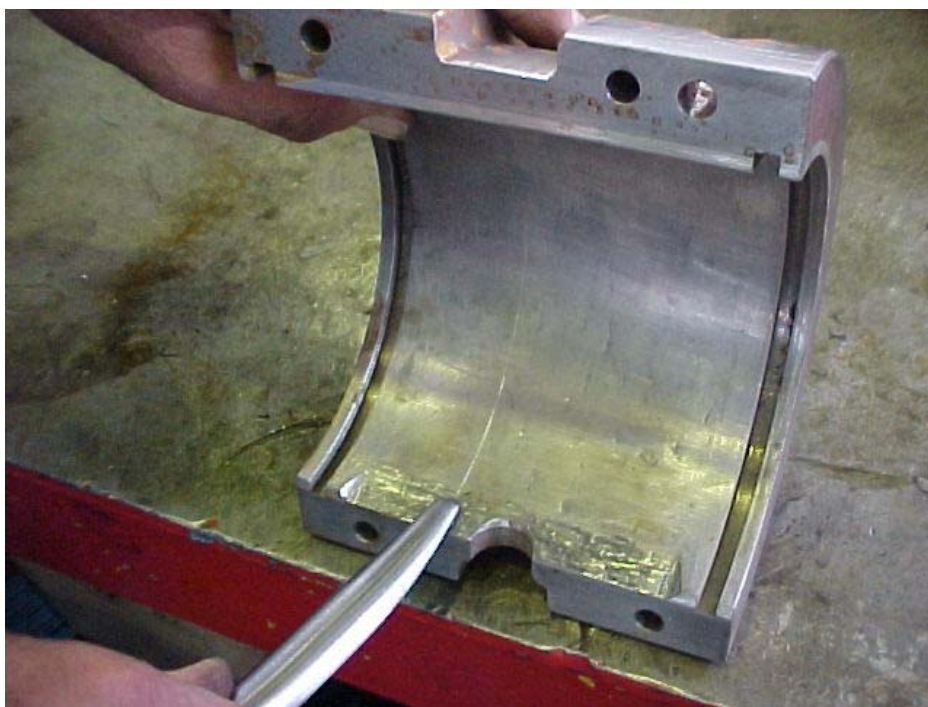
Scrap کردن و بیشتر نمودن عمق محل ورود روغن به یاتاقان (شکل زیر). لازم به توضیح است که این مشکل حتی روی یاتاقان های نو هم مشاهده شده و باعث افزایش درجه حرارت آنها شده است که مشکل با اسکراب نمودن بایست در این ناحیه حل شده است.

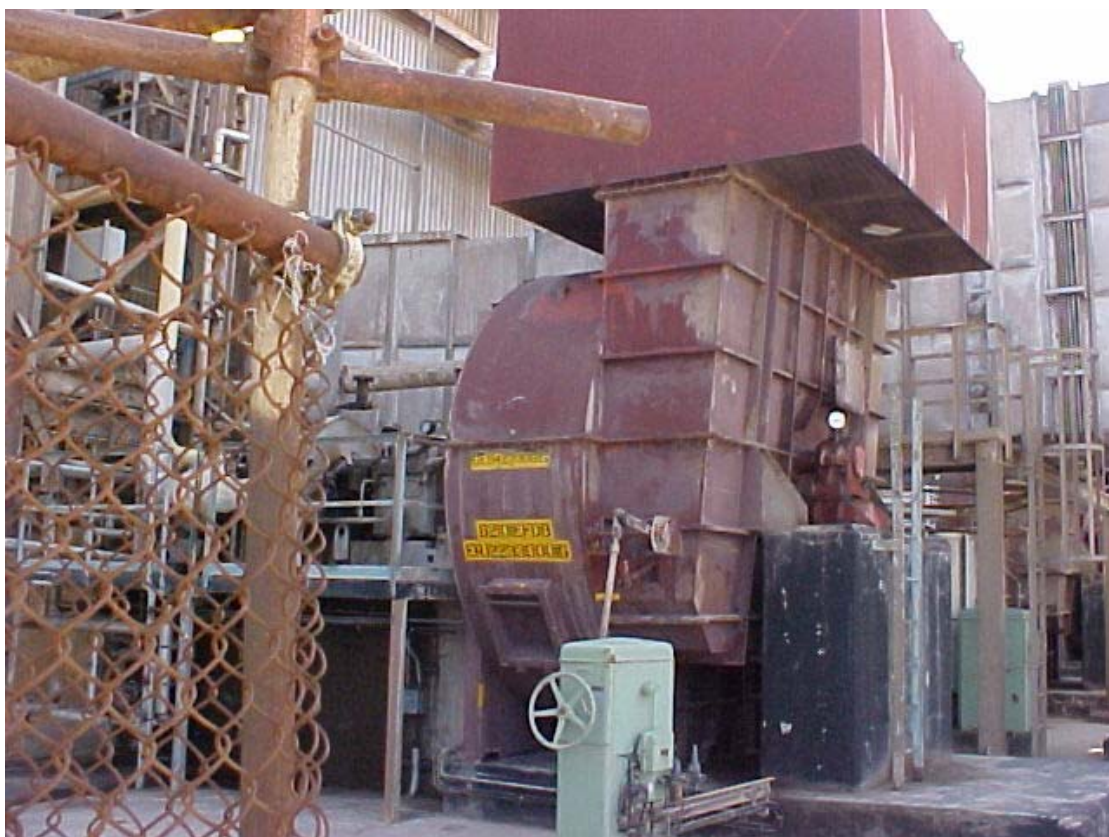
لازم به توضیح است که علت گرم کردن برینگ طرف خارجی ناشی از اعمال مولفه محوری نیروی وزن رتور به دلیل سنگین بودن رتور و طولیل بودن آن و همچنین ناهم محوری بین گیربکس و فن بوده که با انجام اقدامات فوق مشکل مرتفع گردید.

- ۱- برداشتن کاور فن برای چک کردن فواصل پروانه ببدنه.
- لازم به توضیح است که دمپر های دریچه ورودی هوا به فن که ورود هوا به فن را کم و زیاد می کند روی بدنه ثابت فن نصب است و فاصله شعاعی ان با قطر داخلی چشمه پروانه اندک و محدود است و در صورتی که با شیمز گذاشتن زیر برینگ طرف خارجی فن عملیات تراز کردن محور بخواند انجام شود می تواند باعث تماس قطعات ثابت و متحرک و ..... گردد.
- ۲- با قرار دادن ۶ میلیمتر شیمز زیر هوزینگ برینگ یاتاقان طرف خارجی محور تراز گردید و با گشاد کردن سوراخ های محل اتصال مجموعه دمپر به بدنه فاصله ان با پروانه تنظیم گردید.
  - ۳- هم محور کردن فن نسبت به گیربکس.

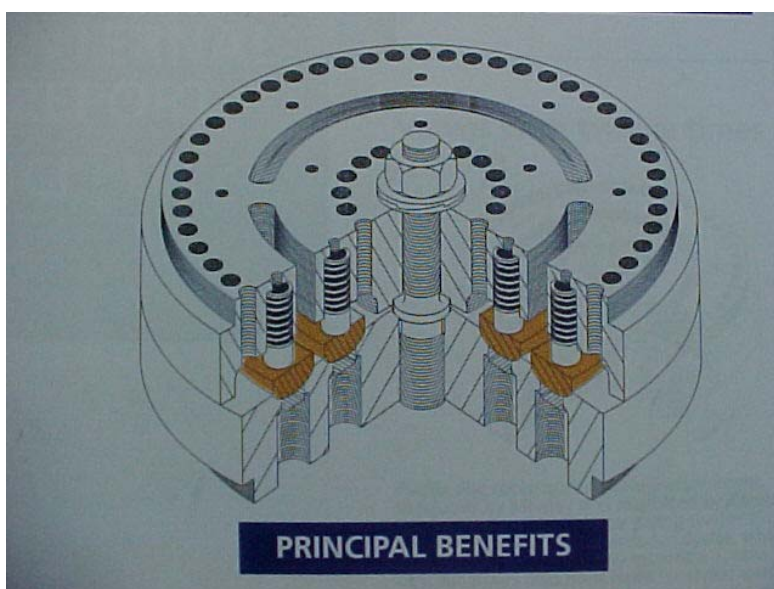
که ولوهای شرکت CPI تقریباً دارای کلیه این شرایط بود و چهار عدد (دو عدد ورودی و دو عدد خروجی) آنها بصورت آزمایشی روی مرحله دوم یکی از کمپرسورهای نصب گردید که پس از ۴۳ ماه تنهایی از ولوپلیت های یکی از الوهابه دلیل ورود ذرات صدمه دیده بود.
