# بررسی و مقایسه خواص مکانیکی و ریزساختاری روکش‌های زنگ‌نزن آستنیتی بر فولاد کربنی ناشی از تردی هیدروژنی

امیدغنی\*<sup>۱</sup>، ابراهیم حشمت‌دهکردی<sup>۲</sup>، احمد ساعتچی<sup>۳</sup>

# Investigation of Mechanical Properties and Microstructure of Weld Overlay Cladding of Low Alloy Steel with Austenitic Stainless Steel and Comparison of Hydrogen Embrittlement on Joining

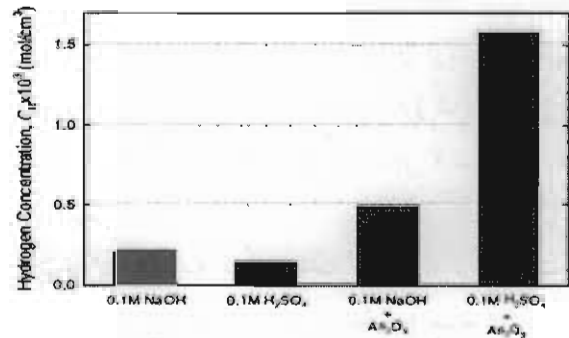
شکل ۱- میزان غلظت هیدروژن بر اساس محلول‌های مختلف [۷].

سپس سمت کربنی اتصال توسط مانت سرد پوشش داده شد و نمونه‌ها تحت شارژ کاتدی هیدروژن توسط محلول  $1 \text{ N H}_2\text{SO}_4 + 25 \text{ g/l As}_2\text{O}_5$  با دانسیته جریان ۵۰ میلی‌آمپر بر سانتیمتر مربع به مدت ۲۴ ساعت قرار گرفتند. یکی از جوانب رفتار هیدروژن افزایش قابل توجه نفوذ در حضور ترکیبات خاص می‌باشد. این ترکیبات مانند  $\text{HS}^-$ ،  $\text{S}^{2-}$ ،  $\text{H}_2\text{S}$  و  $\text{AS}$  می‌باشد که از ترکیب مجدد اتم‌های هیدروژن روی سطح فلز جلوگیری می‌کند و در نتیجه واکنش نفوذ افزایش می‌یابد. این ترکیبات معمولاً سموم کاتدی نامیده می‌شوند. حتی میزان کمی از این سموم، نفوذ هیدروژن را به میزان زیادی افزایش می‌دهد. شکل ۱ میزان هیدروژن شارژ شده با توجه به نوع محلول، در فولاد دوفازی  $23 \text{ Cr}-5\text{Ni}-3\text{Mo}$  را نشان می‌دهد [۷]. همچنین جهت اندازه‌گیری میزان هیدروژن نفوذ کرده در نمونه‌ها از روش گلیسرین گرم استفاده شد [۳]. دستگاه مورد استفاده در شکل ۲ نشان داده شده است.
