عیب یابی و ریشه یابی علل خرابی بیرینگ های کمپرسور فرآیند احیاء فولاد به کمک آنالیز ارتعاشات، روغن و آکوستیک

شرکت بهینه سازان ماشین های دوار (بسامد)

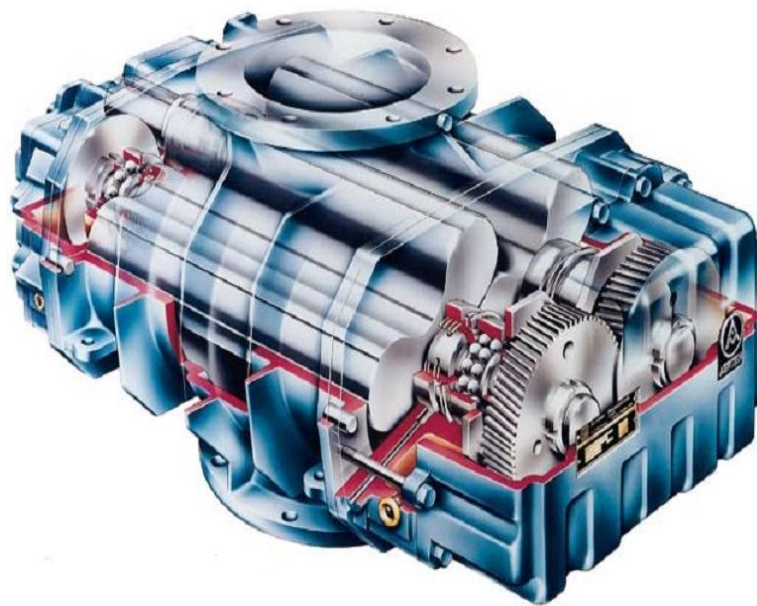
کمپرسورها دارای سه محفظه بوده که محفظه نخست جهت لوب‌ها، محفظه دوم محلی جهت قرار گرفتن بیرینگ‌ها و مکانیکال سیل‌ها و محفظه سوم جهت تایمینگ گیر است. نمای شما تیک اجزای داخلی در شکل (۱) و چیدمان بیرینگ‌های کمپرسور در شکل (۲) ارائه شده است.

شکل (۱) شما تیک چیدمان اجزای داخلی کمپرسور

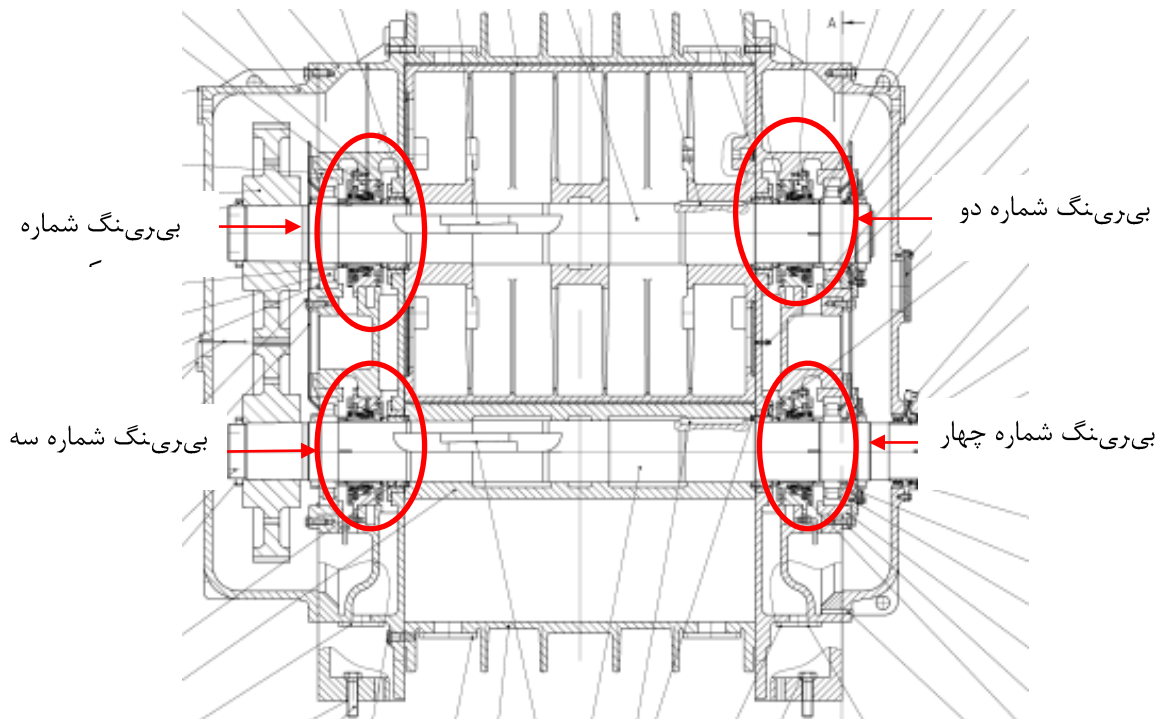
شکل ۲) چیدمان بیرینگ‌های تجهیز

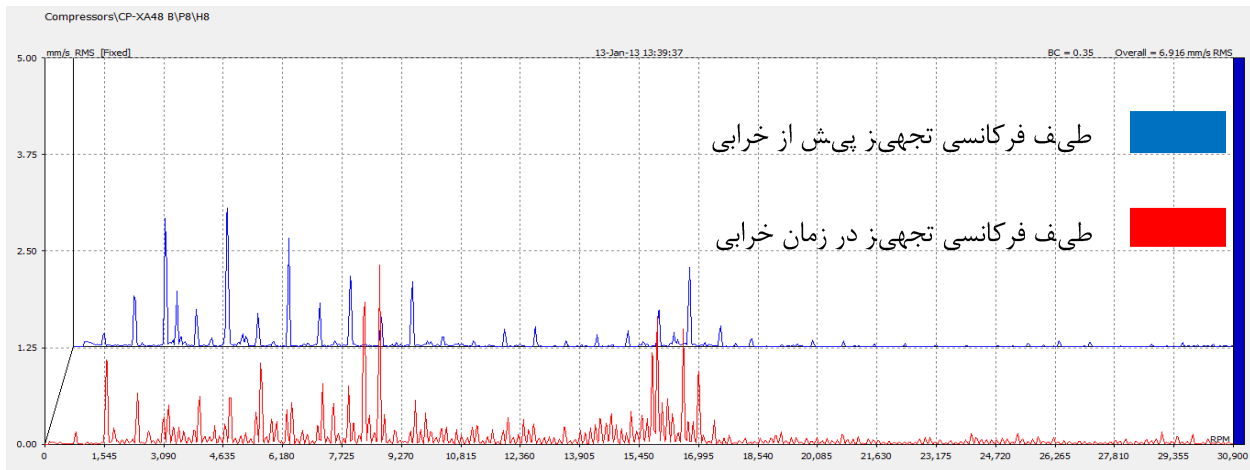
بررسی طیف فرکانسی نشان از تغییرات عمده در وضعیت اجزای داخلی کمپرسور همزمان با شروع و رشد خرابی دارد. تکرار فرکانس‌های زیر هارمونیک دور و وجود نویز در پهنای باند وسیع از نشانه‌های لقی و سایش در تجهیز است. تحریک و رشد دامنه فرکانس‌های هارمونیک دور نیز به‌وضوح در شکل (۳) و (۴) قابل مشاهده است. بررسی طیف فرکانسی نشان از وجود لقی همراه با سایش بین اجزای بیرینگ دارد که با تغییر بک لش در تایمینگ گیر و تحریک فرکانس‌های طبیعی اجزای داخلی کمپرسور در اثر ضربات ناشی از لقی همراه است. لازم به ذکر است که چرخش حلقه خارجی در هوزینگ با سرعتی کمتر از فرکانس چرخش نیز قادر است موجب ظهور فرکانس‌های یک‌سوم دور در طیف فرکانسی گردد.

شکل ۳) مشاهده رشد سطح نویز با پهنای باند وسیع در طیف فرکانسی تجهیز

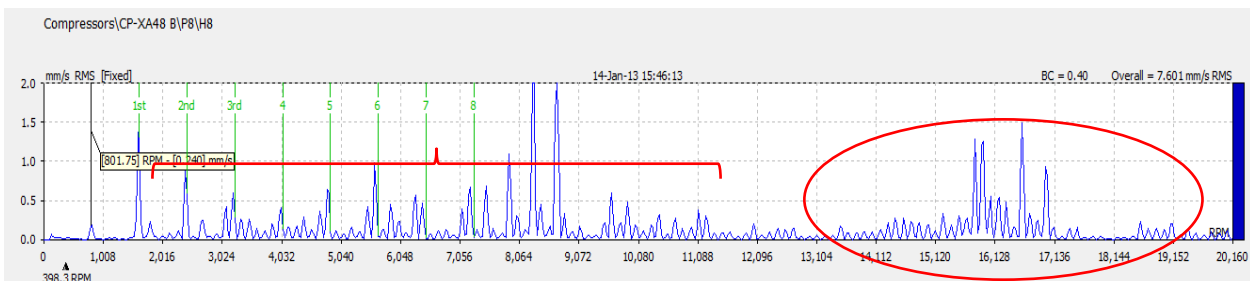
شکل ۴) رشد هارمونیک‌های دور و سطح نویز در طیف فرکانسی تجهیز در زمان خرابی

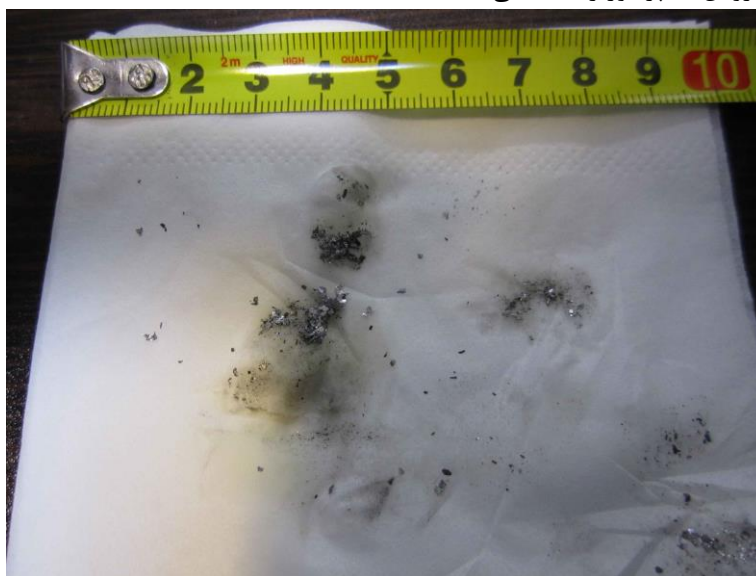
در مورد وضعیت روان کار تجهیز باید گفت که در کیسینگ و مخزن کمپرسور مشابه براده‌ای که جذب مگنت شود وجود نداشت. همچنین مقدار براده‌ی خارج شده از کمپرسور مورد بررسی نسبت به مورد مشابه در شرایط آزمایش برابر بیشتر است و تعداد براده‌های پوسته‌ای و درخشان خارج شده از مخزن نیز بیشتر است. در نتیجه‌ی آنالیز روغن انجام شده نیز مقدار کروم بیش از حد مجاز گزارش شد. گفتنی است که کروم و نیکل دو عنصر اصلی برای تبدیل فولاد به فولاد ضدزنگ به شمار می‌روند. شکل (۵) وجود براده در روغن کمپرسور را تأیید می‌کند.

شکل ۵) وجود براده در روغن کمپرسور

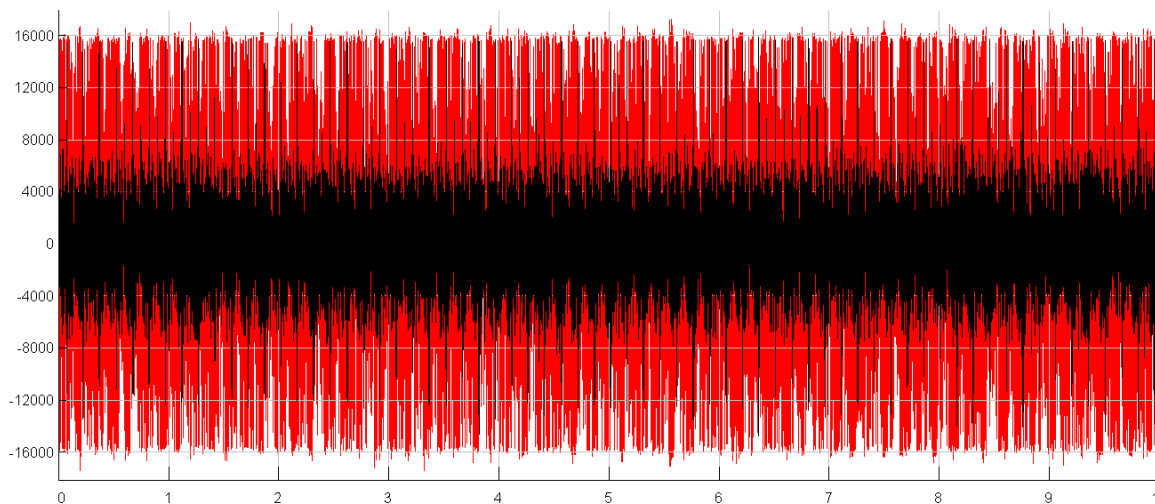
در شکل (۶) سیگنال آکوستیکی گرفته‌شده از دو کمپرسور خراب و سالم در یک شکل و به منظور مقایسه نمایش داده‌شده است. سیگنال قرمز رنگ با دامنه‌های بالا مربوط به کمپرسور خراب و سیگنال سیاه‌رنگ مربوط به کمپرسور سالم است. در ادامه به منظور مقایسه‌ی دقیق‌تر دو سیگنال، اسپکترام آکوستیکی دو سیگنال مورد بررسی قرار گرفت که این دو اسپکترام در شکل (۷) نمایش داده‌شده است. پیرو توضیحات قبلی اسپکترام قرمز رنگ با دامنه‌های بالا مربوط به کمپرسور خراب و اسپکترام سیاه‌رنگ مربوط به کمپرسور سالم است. در مقایسه دو اسپکترام چند مورد به وضوح دیده می‌شود. نخست این که سطح نویز در اسپکترام ماشین معیوب بسیار گسترده‌تر از ماشین سالم است. همچنین مقادیر دامنه‌ها در محدوده‌ی ۳۰۰ تا ۶۰۰ هرتز برای ماشین معیوب بسیار بیشتر از ماشین سالم است. گفتنی است در طیف‌های آکوستیکی تجهیزات مختلف، دامنه‌های غالب عموماً در همین محدوده دیده می‌شوند.

شکل ۶) مقایسه‌ی سیگنال آکوستیکی کمپرسور خراب و سالم

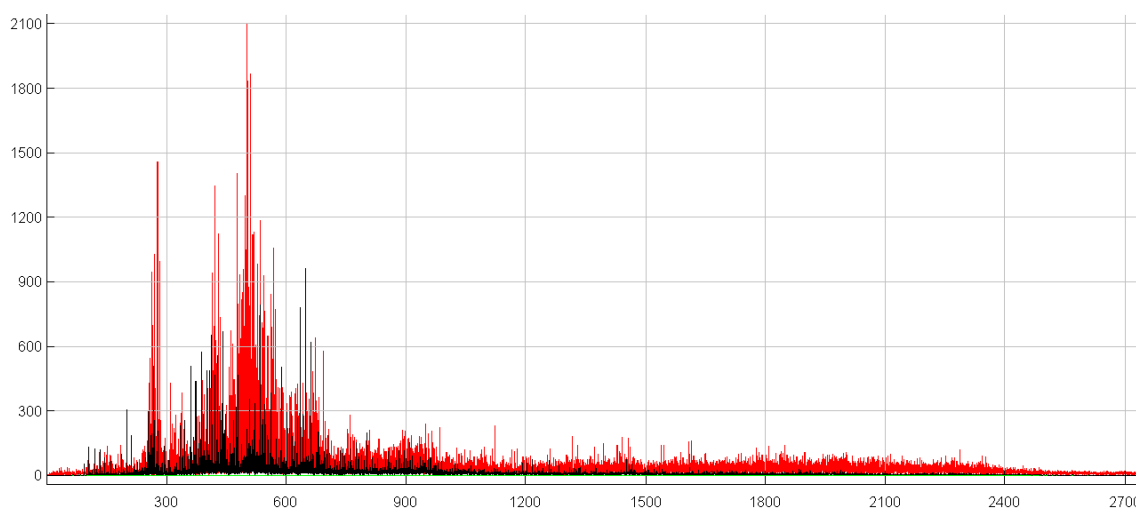
شکل ۷) اسپکترام آکوستیکی سیگنال‌های کمپرسور خراب و سالم

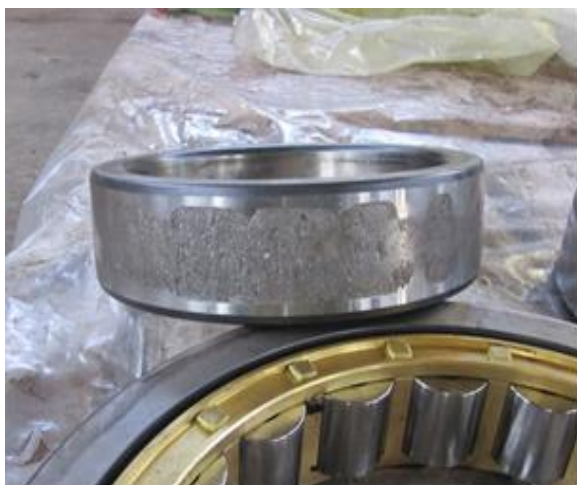
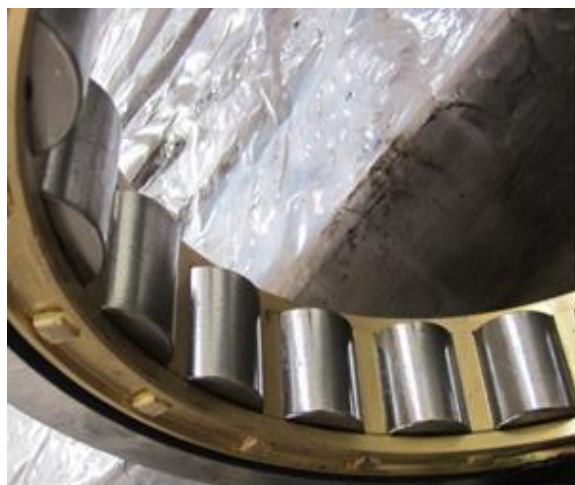
پس از خروج تجهیز از سرویس و بازدید انجام شده وضعیت کلی خرابی تجهیز مورد بررسی قرار گرفت. در حلقه‌ی داخلی بیرینگ شماره یک مشکل پیلینگ (Peeling) به‌وضوح مشاهده می‌شود که این مشکل به‌نوعی پیشرفت مشکل کاواک (Cavity) یا ترک‌های ریز روی سطح است.

شکل ۸) وضعیت خرابی اجزای بیرینگ شماره یک

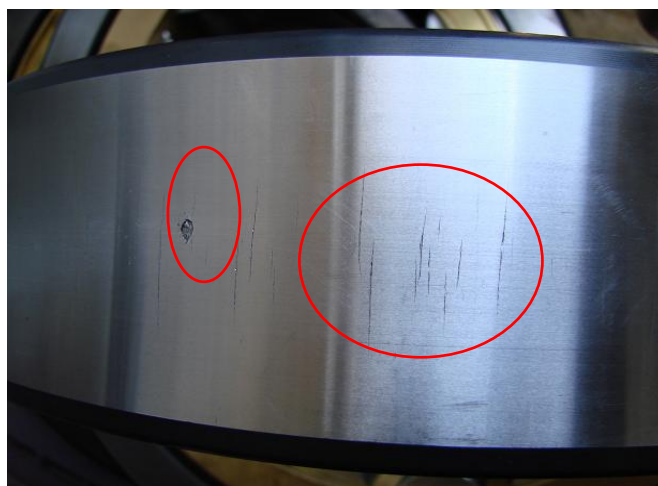
اگرچه در بیرینگ شماره دو خرابی عمیق همانند آنچه در بیرینگ شماره یک، دیده می‌شود وجود ندارد ولی ترک‌های ریز روی سطح حلقه‌ی خارجی به همراه حفره‌های کوچک مشاهده می‌شود. این ترک‌ها آغاز مراحل پوسته‌پوسته شدن (Flaking) و اسپالینگ (Spalling) است که در نهایت منجر به پیلینگ می‌شود. در این مرحله لایه‌ی روی سطح حلقه برداشته می‌شود. وجود حفرات روی سطح، مرحله‌ی پیشرفته‌ی ترک‌ها و آستانه‌ی پیلینگ است. نکته قابل تأمل اینکه فاصله‌ی بین ترک‌ها بافاصله‌ی گام بین رولرها برابر و منظم نیست. این عیب یک مشکل نوظهور در بیرینگ‌ها است و در چند سال اخیر مشاهده شده است. علل این مشکل در دست بررسی است و هنوز در دسته‌بندی خرابی‌های استاندارد ایزو درج نشده است. نکته دیگر مشاهده علائم سایش در قسمت داخلی حلقه‌ی داخلی بیرینگ و محل تماس شفت با حلقه است.

شکل ۹) وضعیت خرابی اجزای بیرینگ شماره دو

بر اساس دسته‌بندی و تعاریف استاندارد، این امر به دلیل وجود کلیرنس نامناسب بین حلقه‌ی داخلی و شفت است و اصطلاحاً فرسایش خوردگی (Fretting Corrosion) نامیده می‌شود. برای پیشگیری از وقوع این امر باید از کلیرنس مناسب و نیز مقداری زبری سطح تماس بهره جست. در بیرینگ شماره سه نیز حفره‌های کوچک و ترک‌های سطحی بر روی رینگ داخلی با شدتی کمتر نسبت به بیرینگ شماره دو مشاهده می‌شود.

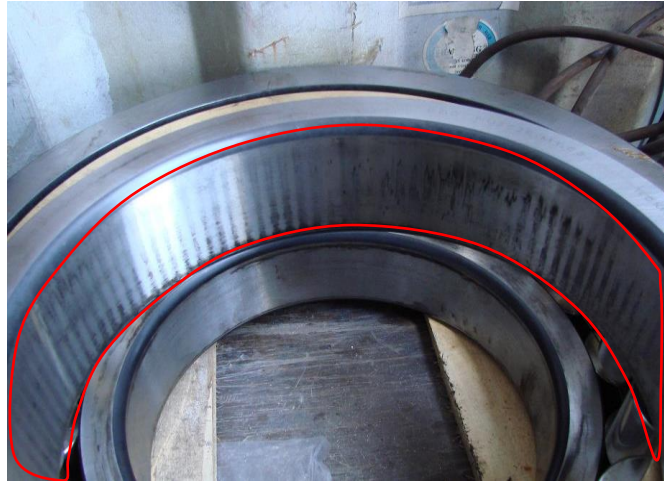
شکل ۱۰) وضعیت خرابی اجزای بیرینگ شماره دو

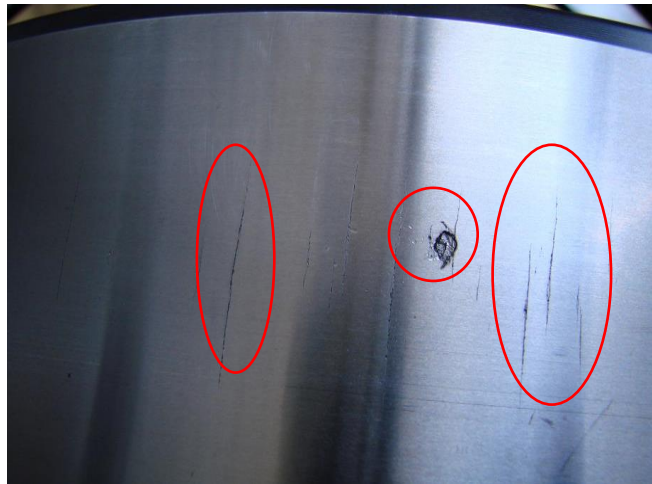
شکل ۱۱) وضعیت خرابی اجزای بیرینگ شماره سه

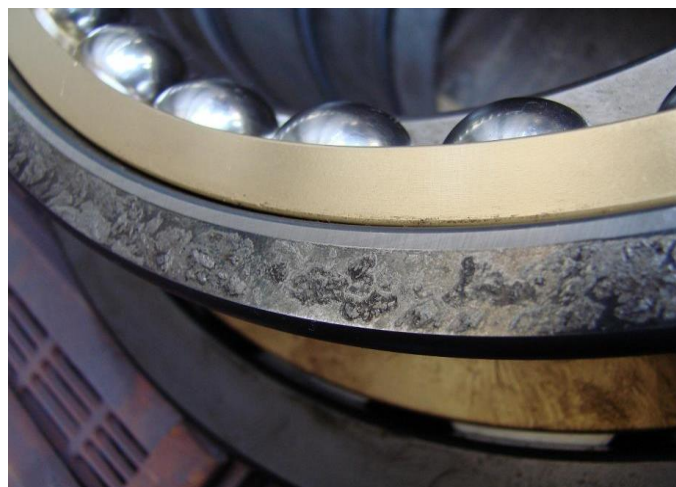
بیرینگ شماره چهار نسبت به سه بیرینگ دیگر تقریباً سالم به نظر می‌رسد. هرچند با انجام آزمون‌های غیر مخرب ممکن است در این بیرینگ نیز ترک‌های ریز مشاهده شود. نکته‌ی دیگر اینکه در اجزای بال بیرینگ‌های کمپرسور خرابی چندانی مشاهده نمی‌شود ولی لازم است که این بیرینگ‌ها به همراه رولربیرینگ‌ها تعویض گردند. آنچه در این بیرینگ‌ها نامتعارف است، وجود خوردگی روی سطح بیرونی حلقه‌ی خارجی است که می‌تواند در نتیجه‌ی نفوذ آب یا سیال خورنده باشد.

شکل ۱۲) وضعیت خرابی اجزای بیرینگ شماره چهار
