بررسی اشکالات اجرایی ساختمان بتنی

امیررضا حسینی

زمستان 96

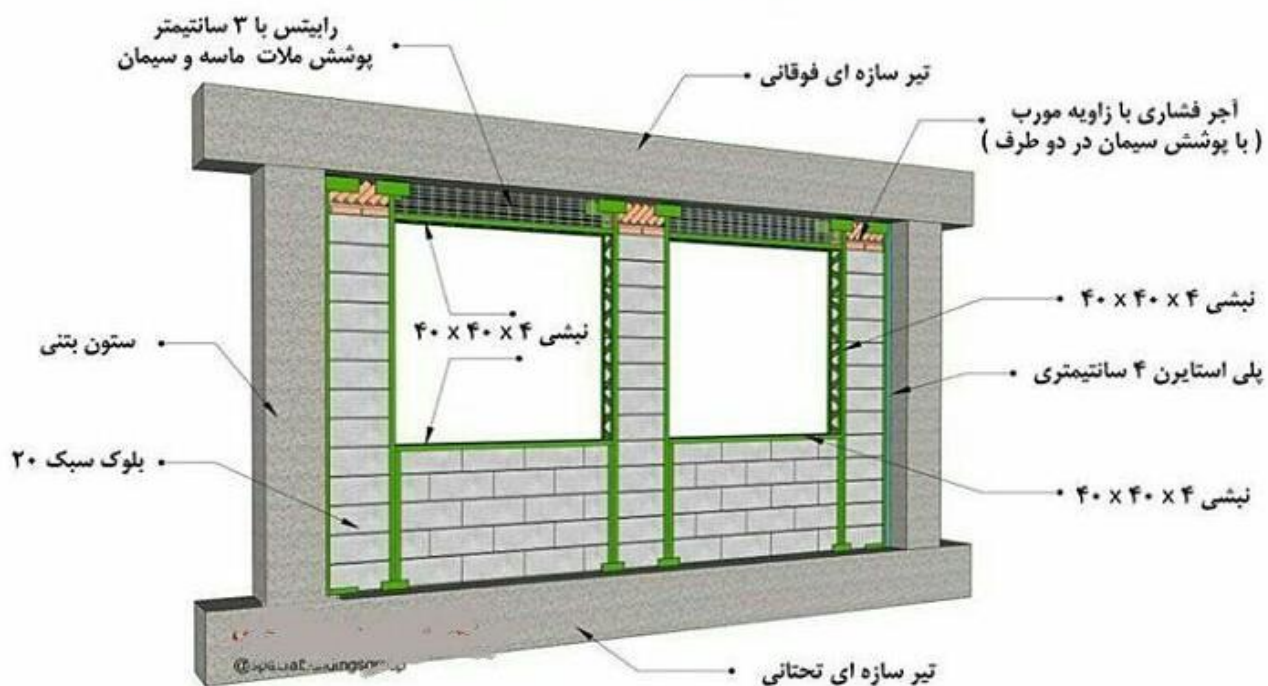
تیب دو (دیوار غیر سازه ایی گسسته، با پنجره)

2 علت ریزش دیوارهای خارجی مسکن مهر کرمانشاه در زلزله کرمانشاه رعایت نکردن ضوابط و مقررات در اجرای اجزای غیر سازه ای (دیوار ها و تیغه ها) است. در ابتدا دیوار ها می بایست با والپست های افقی و عمودی مهار شوند تا با سازه اتصال کافی می داشتند که شاهد خرابی به مراتب کمتری می بود.

جزئیات اجرایی دیوارهای میان قاب غیر سازه ایی

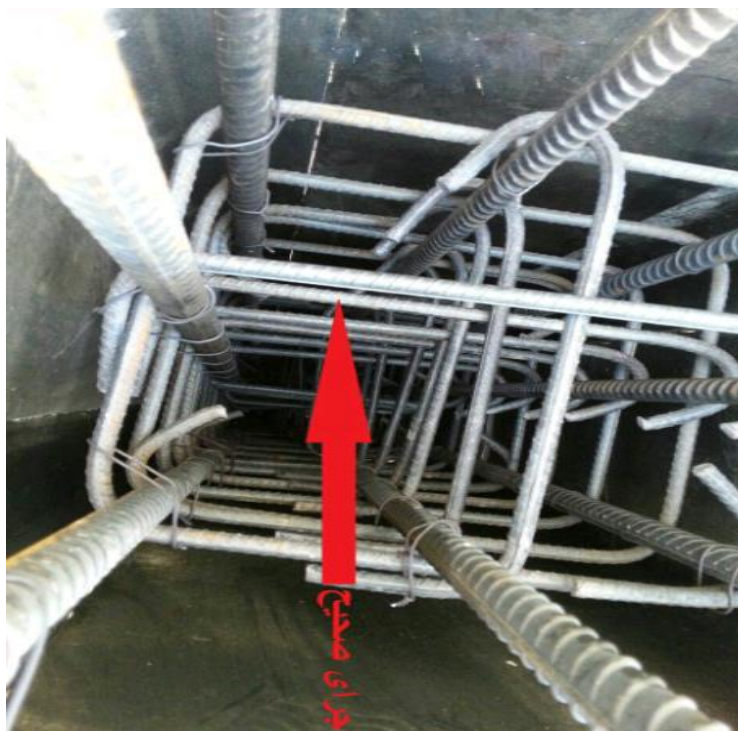
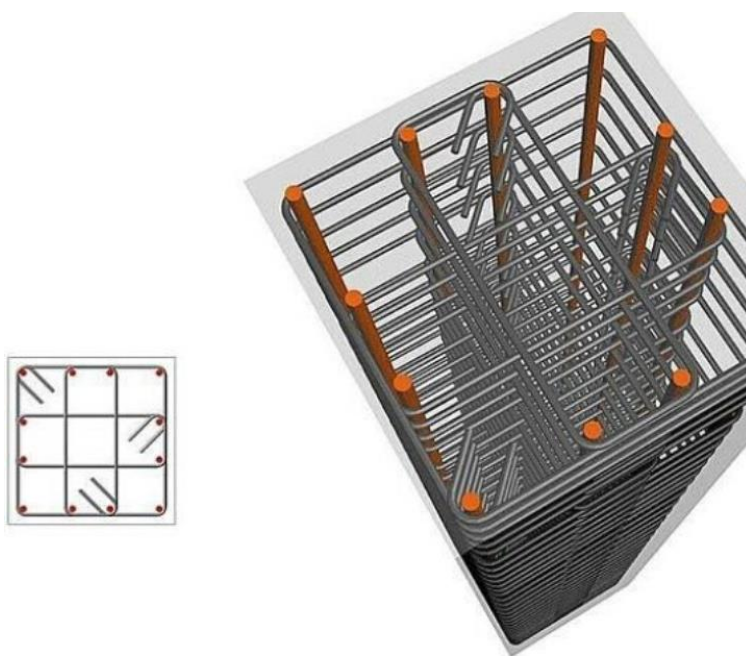
11 علاوه بر آرماتورهای طولی و تنگ ها از سنجاقی نیز در ستون های بتنی استفاده می شود. علت استفاده از آن برای تقویت مقاومت برشی خاموت ها و اتصال کامل میله گردهای طولی و عرضی و خاموت می باشد.
