شرکت ملی پالایش و پخش فرآورده های نفتی ایران  
شرکت پالایش نفت اصفهان (سهامی خاص)

# Machinery Case Study

گزیده ای از مشکلات پیش آمده روی ماشین آلات

پمپ ها، توربین ها، کمپرسور ها، مکانیکال سیل ها و مسائل ارتعاشی

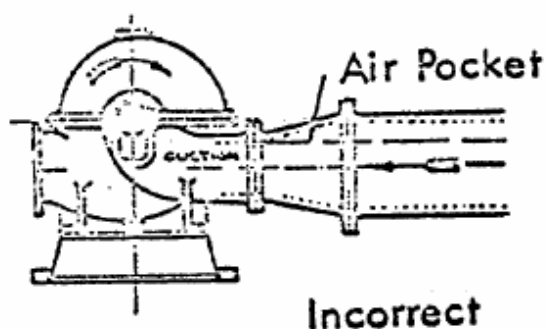
پس از بررسی های انجام شده مشخص شد که مشکل اصلی مربوط به طراحی غلط سیستم لوله کشی ورودی پمپ است که باعث بوجود آمدن حفره Air Pocket در مسیر لوله ورودی و حبس شدن هوا در این قسمت می شود و باعث می گردید در هنگام راه اندازی پمپ هوای حبس شده در این محفظه وارد پمپ شود و ایجاد کاویتاسیون و کاهش کارائی پمپ می شد.

در شکل زیر این موضوع نشان داده شده است.

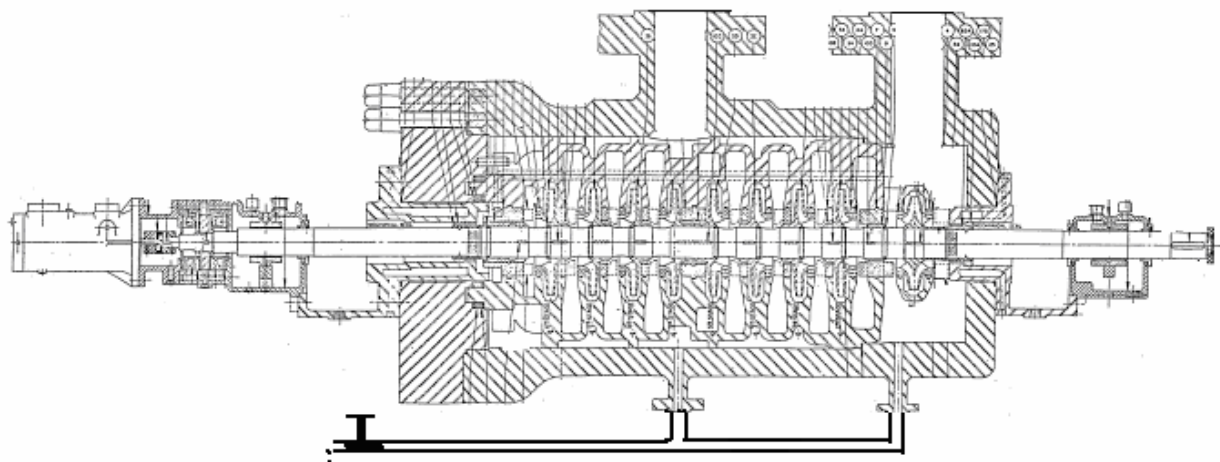
لازم به توضیح است که قسمت های فشار پایین (ورودی پمپ) و فشار بالای (خروجی پمپ) Iner case در داخل Barrel به توسط تکیه گاهی که روی آن تعبیه شده و توسط یک عدد اورینگ نسبت

به هم اب بندی می شوند و برای جلوگیری از گسیختگی Iner case به دلیل فشار بالای قسمت داخلی ان مایع خارج شده از پروانه اخری وارد فضای بین Bareel و Iner case می شود و این قسمت تحت فشار بالا است.

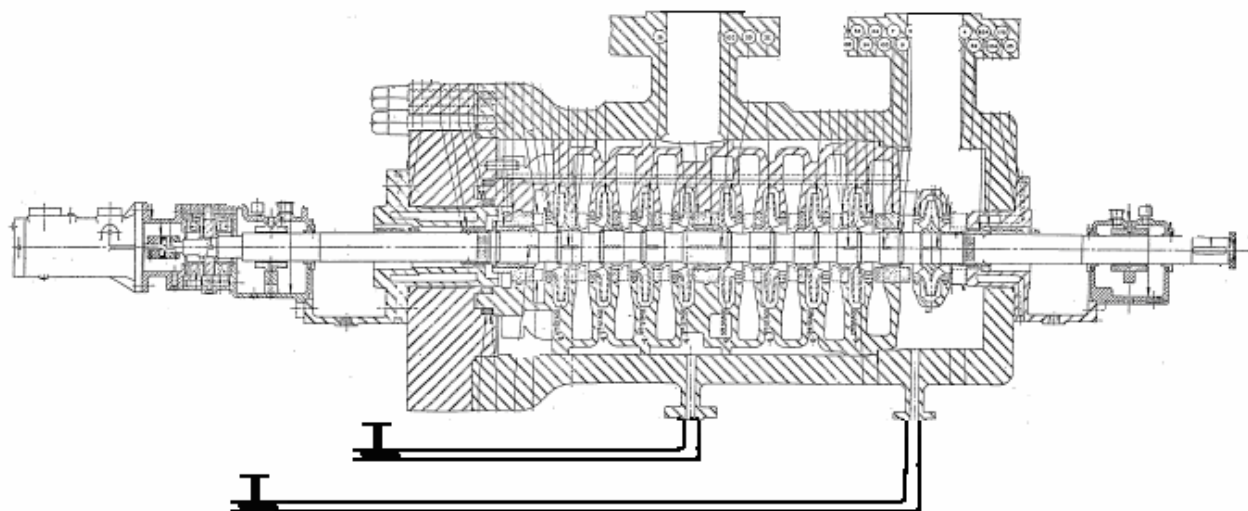
برای تخلیه کردن مایع داخل پمپ دو مسیر تخلیه Drain در قسمت پایینی Bareel تعبیه و طراحی شده است که یک مسیر ان مربوط به قسمت ورودی و مسیر دیگر برای قسمت خروجی طراحی شده است.

به دلیل بی دقتی در نصب اولیه این مسیرها با هم ارتباط داشته اند و همین باعث می گردید که در حین کار مایع از قسمت فشار بالا به قسمت فشار پایین جریان داشته باشد و باعث کاهش فلوی پمپ گردد.

با جدا کردن مسیرهای تخلیه و نصب و لو جدا گانه برای هر کدام از انها مشکل بطور کامل حل شد.

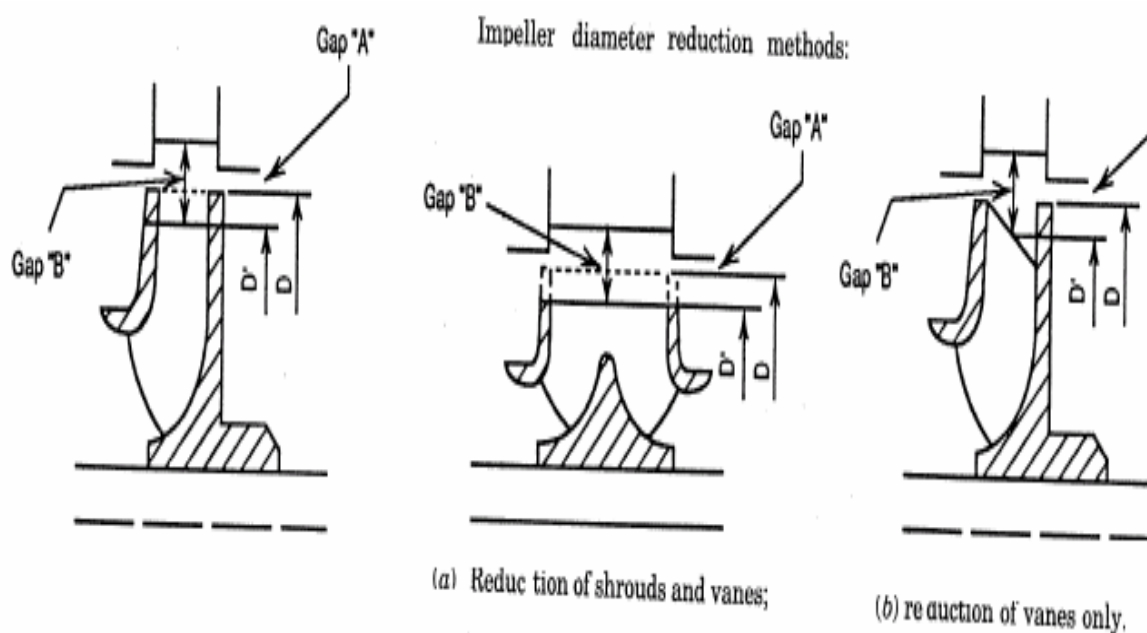
در شکل های زیر نحوه کم کردن قطر پروانه های مختلف اعم از پروانه Single Suction و Double Suction و پروانه نوع فرانسس (که Vane های آن دارای پیچیدگی است و با محور موازی نیست) نشان داده شده است.

اگر بنا به ضرورت عملیاتی نیاز باشد که در پمپی قطر پروانه از حد Rated کمتر انتخاب شود توصیه می شود کاهش قطر فقط از Vane ها انجام شود و دیواره های پروانه نگه داشته شود.

این کار باعث جلوگیری از هرز چرخیدن مایع در داخل ولوت و نهایتاً افزایش راندمان پمپ خواهد شد.

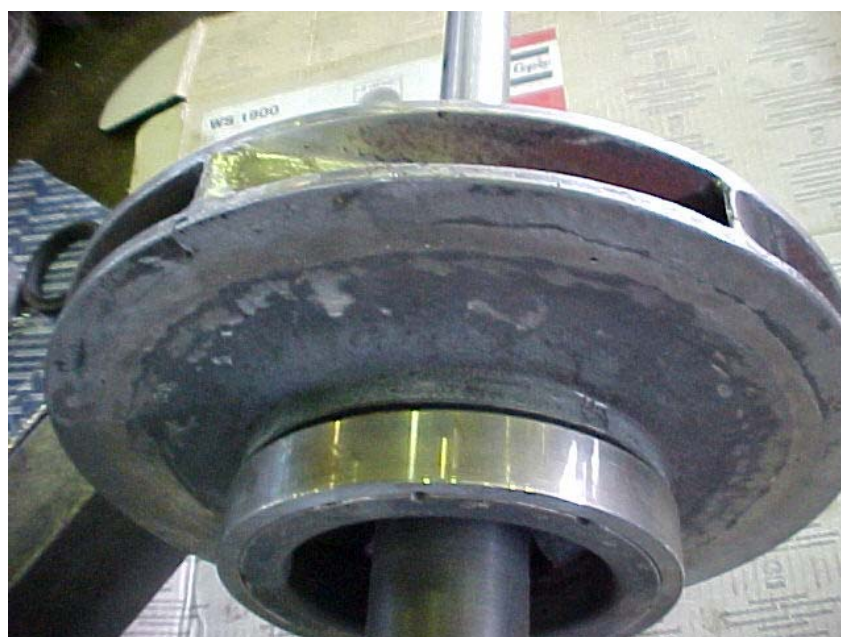
پس از تغییراتی که در واحد تقطیر انجام شد نیاز بود که ظرفیت پمپ های فوق نیز افزایش پیدا کنند که هیچ چاره ای جز بالاتر بردن قطر پروانه انها نبود و به دلیل نبودن پروانه با قطر بالاتر در انبار و نیاز به زمان تقریبی زیاد برای مدل سازی ریخته گری و... ساخت پروانه در داخل یاسفارش خارج ان باعث ایجاد مشکلات عملیاتی شده بود.

۲- جوش دادن انها به دو طرف پروانه (در امتداد دیواره های قبلی).

۳- بزرگتر کردن Vane های پروانه با جوشکاری.

۴- سنگ زدن انها.

با انجام این کار علاوه بر رفع مشکل پمپ فوق و عدم نیاز به سفارش یا ساخت پروانه جدید که نیاز به صرف وقت و هزینه های زیاد دارد، تاکنون تعداد زیادی پروانه با قطر کم مورد Modification قرار گرفته و روی پمپ های متعدد استفاده شده است.

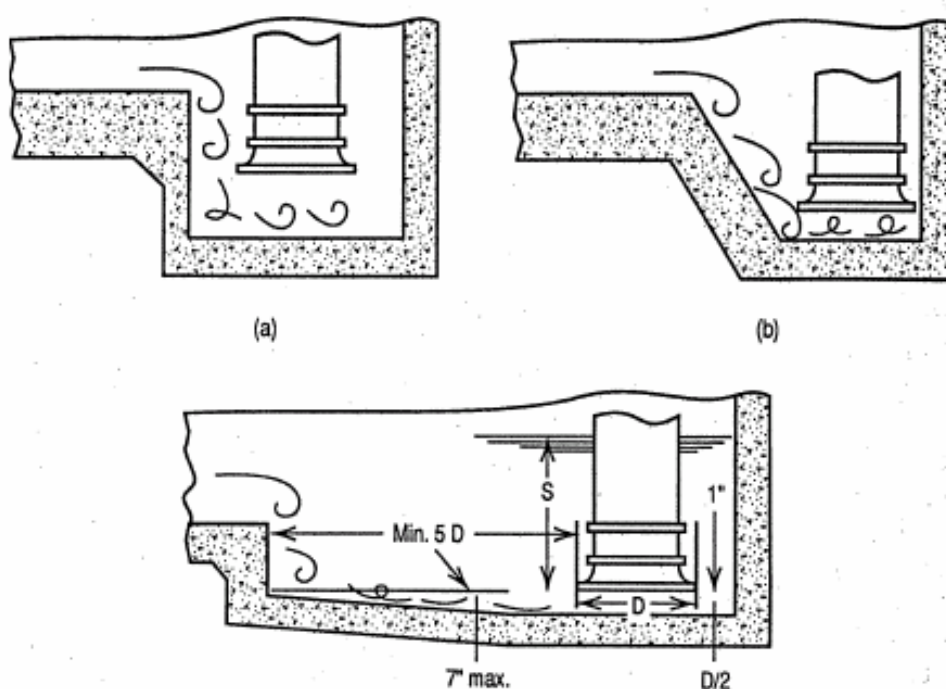
همچنین در طراحی مخازن و محل قرارگیری لوله های ورودی پمپ ها باید دقت لازم انجام شود تا از ایجاد جریان های گردابی و مغشوش جلوگیری شود.  
در شکل های زیر وضعیت های غلط (شکل های بالائی) و صحیح (شکل پائینی) نشان داده شده است.

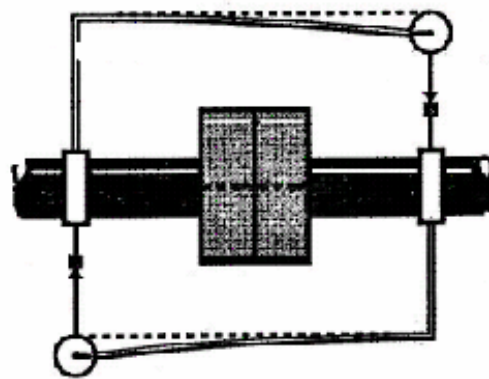
دلیل آن خیز Sagment ناشی از اثر وزن ساعت های اندازه گیر و متعلقات آن بود که باعث می شد وقتی ساعت اندازه گیر در موقعیت ساعت ۱۲ قرار می گیرد وزن مجموعه سوزن ساعت را بطرف داخل فشار دهد (انحراف مثبت در آن بوجود آورد) و در موقعیت ساعت ۶ عکس این حالت اتفاق بیفتد (انحراف منفی روی ساعت بوجود آورد) که با توجه به موقعیت بستن ساعت های اندازه گیر به روش Reverse این انحرافات بصورت مثبت و منفی روی ساعت ها تاثیر می گذارند و باعث می شود اعداد خوانده شده از روی ساعت های اندازه گیر مقدار واقعی انحرافات ناهم محوری را نشان ندهند و عدد قرائت شده از روی ساعت اندازه گیر ترکیبی از ناهم محوری و خیز ساعت باشد در صورتی که این مسئله برای دستگاه های لیزری منتفی است.. البته لازم به توضیح است که این اختلافات فقط در صفحه قائم بوجود می آید.

۳- جایگزین کردن سیستم های لیزری بجای ساعت اندازه گیر.

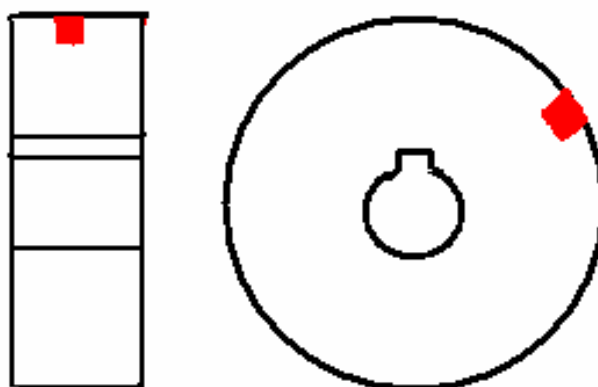
عکس بودن جهت تراست دیسک روی محور

طی بررسی های انجام شده مشخص شد که به دلیل اشتباه وعدم دقت درحین انجام بالانس رتور کمپرسور Thrust Disc کمپرسور به عنوان صفحه بالانس (محل کم وزیاد کردن جرم) انتخاب شده و باتوجه به این که هنگام نصب تراست برینگ ها Thrust Disc که توسط یک مهره بزرگ روی محور قرار می گیرد باید از روی محور بیرون آورده شود درحین قرار دادن آن روی محور از طرف مخالف آن (طرف قبل از بالانس) روی محور قرار گرفته بود و همین امر باعث می گردید باتوجه به بالابودن دور کمپرسور وضعیت بالانس رتور به هم بخورد و ایجاد لرزش بالانماید.

همینطور که در شکل فوق ملاحظه می شود اگر قسمتی که از روی آن جرم برداشته شده در زاویه ۴۵ درجه ای (ساعت ۱/۵) سمت راست جای کلید (خار) باشد با سروته شدن\_عکس شدن) جهت تراست دیسک روی محور این قسمت ۹۰ درجه چرخیده می شود (در جهت عکس عقربه های ساعت) و به سمت چپ (ساعت ۱۰/۵) منتقل می شود به عبارت دیگر جای وزنه بالانس روی اسمبل جابجایی شود و باعث ایجاد نابالانسی رتور می شود.

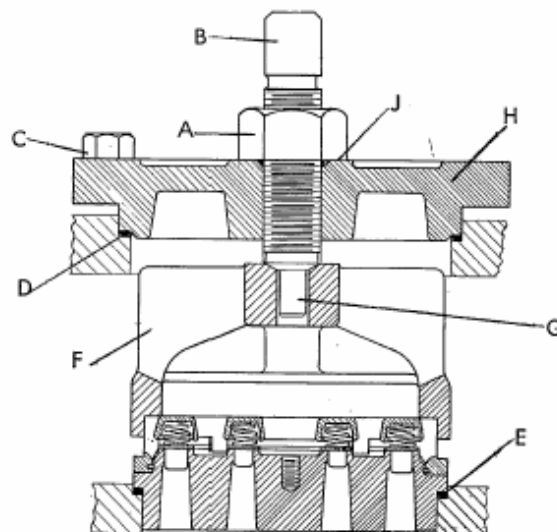
درحین کارعادی کمپرسور فوق به تدریج لرزش و سروصدای کمپرسور افزایش پیدامی کرد.

شل شدن جک بولت روی کاور Suction Valve ها و حرکت کردن ولو در محل قرارگیری در سیلندر به دلیل لرزش های ذاتی کمپرسورهای رفت و برگشتی احتمال شل شدن پیچ ها وجود دارد که این وضعیت برای جک بولت های نگه دارنده ولو ها نیز می تواند اتفاق بیفتد و باعث حرکت های کوبشی ولو در محل نشیمن آن شود که می تواند منجر به خراب شدن ولو و صدمه دیدن محل قرارگیری ولو در داخل سیلندر خرد شدن گسکت زیر ولو و وارد شدن آن به سیلندر خط انداختن داخل سیلندر، کاهش فلو، گرم کردن کمپرسور، ایجاد سرو صدا و ..... گردد.

قبل از بستن کاور ولو ها باید از روان بودن جک بولت ها و گیرنداشتن آنها اطمینان حاصل شود و همچنین پس از بستن ولو نیز مهره های قفل کننده جک بولت ها باید کاملاً سفت شوند. البته مسائل متعددی دیگری نیز اعم از شل شدن نت رادیپستون، شل شدن مهره نگه دارنده پیستون روی رادیپستون، شکسته شدن پیستون نیز باعث ایجاد سرو صدا و کوبش در داخل سیلندر می شود که با دقت بیشتر و گوش دادن صداها از قسمت های مختلف و بررسی وضعیت عملیاتی کمپرسور امکان تشخیص آنها وجود دارد ولی اولین شک ها باید به شل شدن جک بولت ها معطوف گردد.

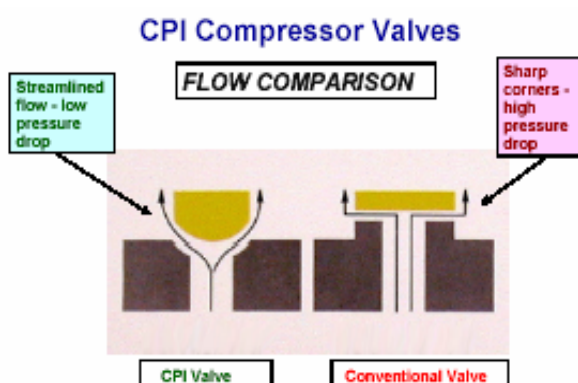
باتوجه به فشارودمای بالای کمپرسورهای فوق و گاهاورودمایعات گازی و کثیف بودن گازوسخت بودن شرایط کاری ولوها، که در هر دقیقه ۳۲۰ مرتبه باید بازوبسته می شوند باعث کاهش طول عمر کاری Compressor Valve ها می گردید.

که ولوهای شرکت CPI تقریباً دارای کلیه این شرایط بود و چهار عدد (دو عدد ورودی و دو عدد خروجی) آنها بصورت آزمایشی روی مرحله دوم یکی از کمپرسورهای نصب گردید که پس از ۴۳ ماه تنهایی از ولوپلیت های یکی از الوهابه دلیل ورود ذرات صدمه دیده بود.

استفاده از ولوهای غیر فلزی CPI به جای ولوهای Conventional که در آنها خط جریان سیال شکسته نمی شود و مشخصه های مورد نیاز برای یک ولو مناسب را دارند.

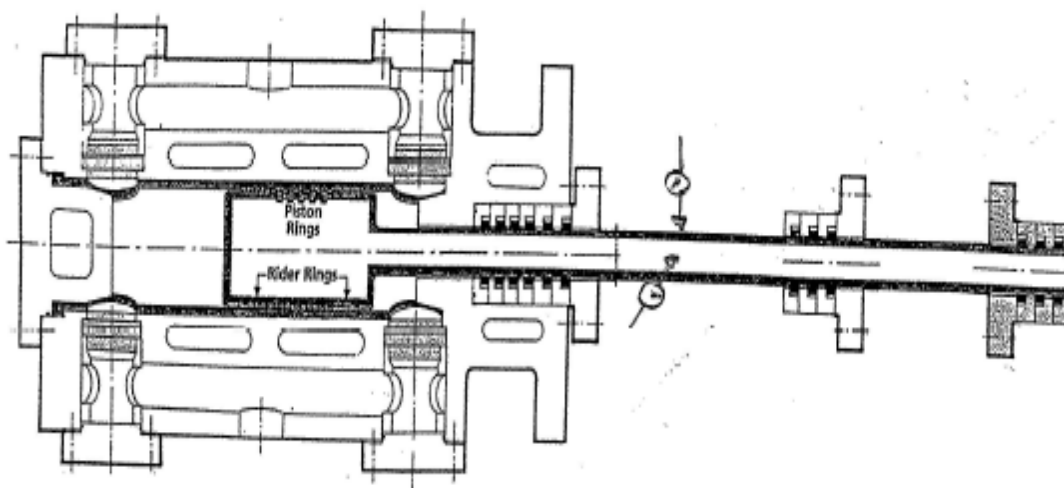
در حین تنظیم کردن Run Out یکی از سیلندره‌ای کمپرسورهای فوق ملاحظه شد که باکم و زیاد کردن شیمزهای زیر Cross Head Shoes امکان تنظیم Run Out نمی باشد (حداکثر مجاز Run Out برای این کمپرسورها پنج هزارم اینچ توصیه شده است) و به جواب نمی رسیم. به همین دلیل به خمیده بودن رادپیستون شک شد که پس از چک کردن آن روی ماشین تراش مشخص شد که مشکلی روی آن وجود ندارد.

لازم به توضیح است که حتی احتمال ناصاف شدن محل قرارگیری لاک نت روی کراس هِد هم می تواند منجر به خمیده شدن و ایجاد Run Out رادپیستون شود که کار کمی مشکل ترمی شود و برای رفع آن باید کراس هِد روی ماشین بورینگ برده شود که کار زمان بری است و در صورتی که با Face کردن لاک نت مشکل حل نشود مشکل مربوط به ناصاف بودن محل تماس مهره روی کراس هِد است.

لازم به توضیح است که Run Out رادپیستون پارامتری است که مبین هم محور بودن جهت حرکت پیستون و کراس هِد است و در صورتی که این دو قسمت نسبت به هم هم محور نباشند (Run Out وجود داشته باشد) یا به عبارت دیگر نسبت به هم بالا پایین باشند می تواند باعث ایجاد نیروهای خمشی روی رادپیستون گردد و باعث بریدن آن و نشستی زیاد از پکینگ ها گردد.

مشکل فوق بابتستن مهره روی یک تکه از رادپیستون فرسوده و بستن آن روی ماشین تراش و صورت تراشی آن مرتفع شد.

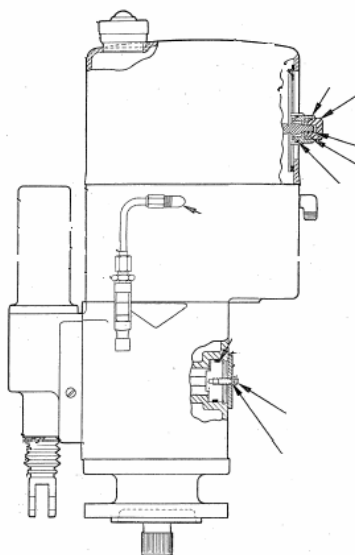
طی بررسی های انجام شده مشخص شد که سرج به دلیل بیش از حد باز بودن شیر سوزنی Compensating Valve روی بدنه گاورنر (نزدیک پاور پیستون) بود که باعث می شد حساسیت گاورنر کم شود و گاورنر قادر به تنظیم دور نباشد و باعث ایجاد سرج شود. مشکل فوق با تنظیم کردن Compensating Valve مرتفع شد.

لازم به توضیح است که این ولو باید حدود یک چهارم دور باز باشد تا حساسیت لازم به گاورنر داده شود ولی برای تنظیم سریع تر گاورنر ها در کارگاه ابزار دقیق این ولو را بیشتر از حد متعارف باز می کنند که در واحد باعث سرج می شود.

البته روی گاورنرها معمولاً دو عدد شیر سوزنی نصب می گردد که یکی از ان ها برای هواگیری گاورنر است و پس از هواگیری باید کاملاً بسته باشد و دیگری برای تنظیم درجه حساسیت گاورنر است که باید در حین کار توربین حدود یک چهارم دور (طبق توصیه کارخانه سازنده) باز باشد.

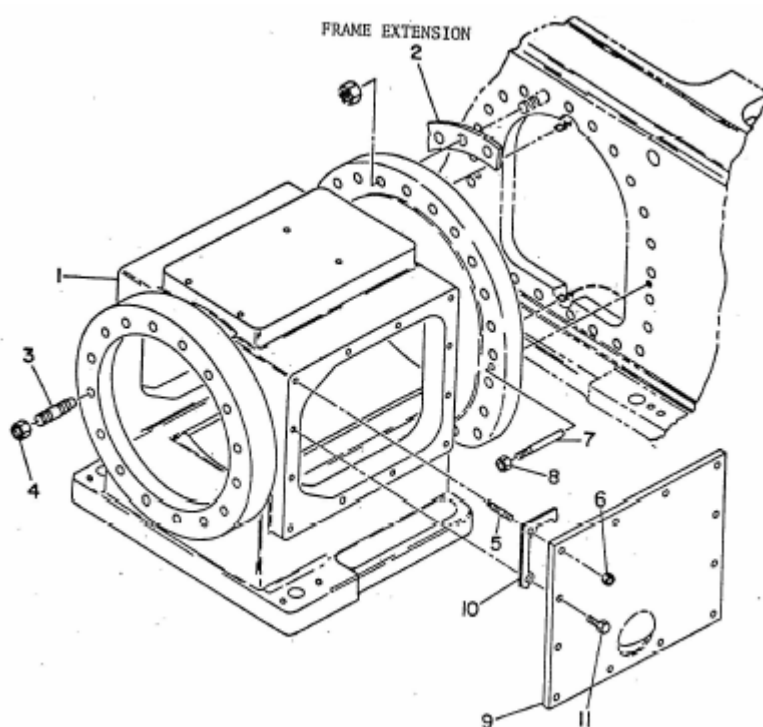
در طی سال های گذشته بارهای پیچ های متصل کننده سیلندرهای مرحله دوم و سوم کمپرسورهای فوق به قسمت Yoke آنها در حین کاربری شده است که منجر به از سرویس خارج شدن کمپرسور و بیرون آوردن قسمت بریده شده پیچ های فوق که در Yoke باقی مانده به روش های جوشکاری و..... گردیده و در بعضی از مواقع که پیچ ها از قسمت کف بریده شده اند اجباراً باز کردن سیلندر و سپس باز کردن Yoke و ارسال به کارگاه جهت دریل کاری و..... که بیش از یک هفته بطول می انجامیده مشکل مرتفع می شد.

بررسی های انجام شده مشخص نمود که علت اصلی بریدن پیچ ها که تحت تنش های فشاری - کششی زیادی قرار دارند به دلیل خستگی آنها پس از سالها کار بوده است که با تعویض کلیه آنها در هر تعمیرات اساسی و استفاده از پیچ های جدید مشکل حل شد.

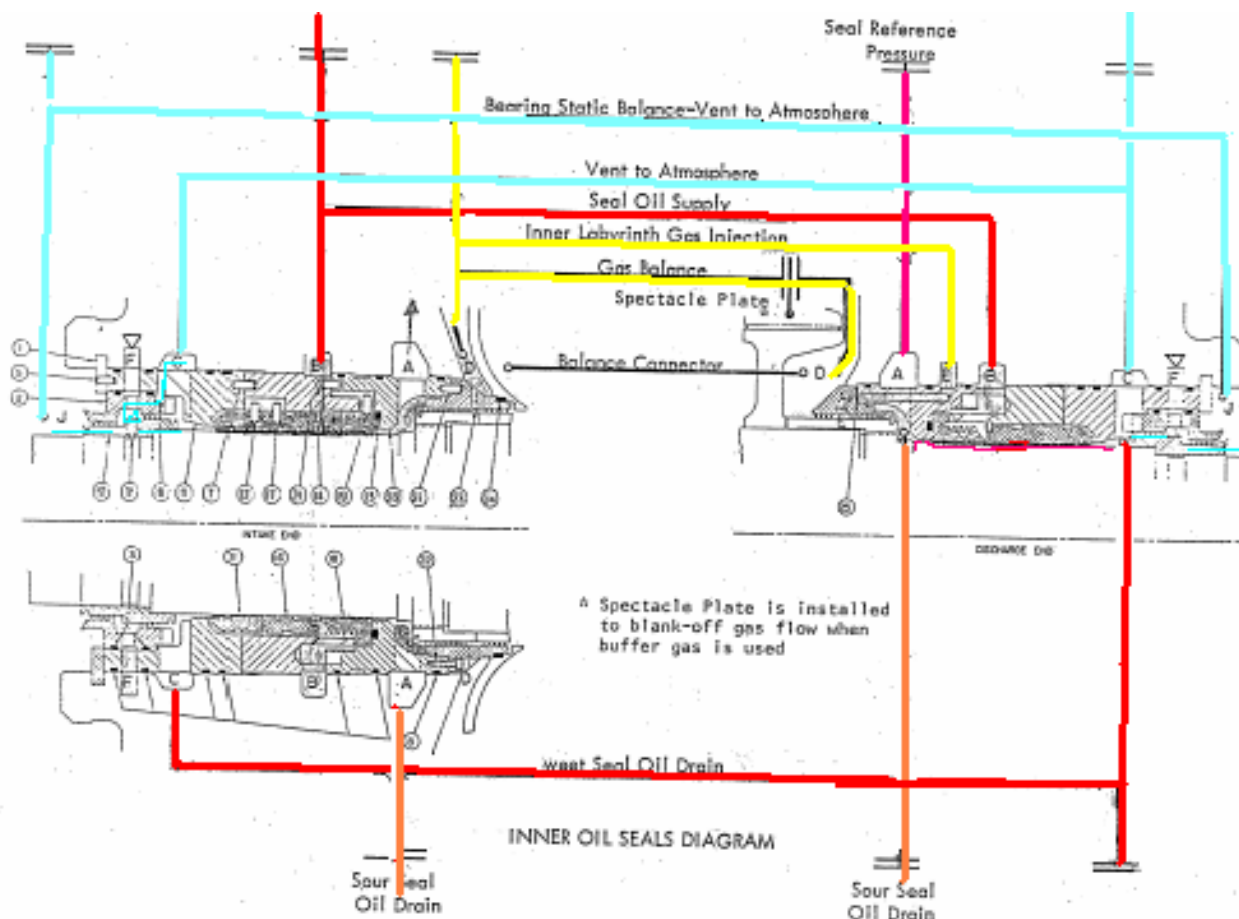
لازم به توضیح است که گرفتگی در مسیر بافر گاز باعث کاهش یافتن فشار بافر گازی شود که نتیجه ان منجر به کاهش فشار در محفظه ای که روغن و گاز از هم جدامی شوند می گردد و کم شدن فشار این ناحیه ابتدا باعث جریان یافتن بیشتر روغن سیل اویل به این محفظه می شود (زیاد شدن LOSS روغن) و نتیجه ان کم شدن فلوی روغن بطرف بیرونی سیل ها (طرف اتمسفر) و اختلال در روغنکاری سیل رینگ بیرونی و ایجاد سایش تدریجی و افزایش کلرنس می گردد که

برای جبران Release روغن نیاز به فلوئید بیشتر روغن می باشد که با توجه به ثابت بودن دور پمپ برقی امکان تامین آن میسر نمی بود.

لازم به توضیح است که با توجه به پایین بودن کلرنس سیل رینگ ها در صورتی که فشار روغن کاهش پیدا کند بیشترین خسارت روی Outer Seal بوجود می آید و باعث سوختن آن خواهد شد.

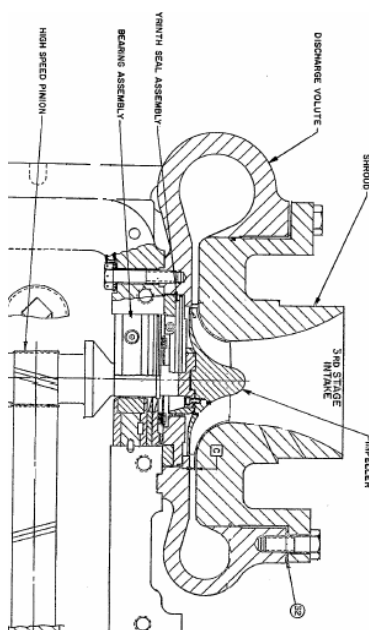
در کمپرسورهای فوق فاصله بین لبه جلوئی پروانه باندنه کمپرسور Shroud حائز اهمیت است و به دلیل ازاد بودن سرپره های روی پروانه امکان برگشت هوای فشرده شده از قسمت فشار بالای پروانه HP بطرف قسمت فشار پایین پروانه LP وجود دارد و می تواند باعث کم شدن فشار و فلوی کمپرسور شود برای تنظیم کردن فاصله بین پروانه و Shroud از واشرهای با ضخامت مناسب که بین Shroud و باندنه قرار می گیرد استفاده می شود و روش کار به این صورت است که برای هر مرحله از کمپرسور ابتدا کلیه حرکت های محوری (پینیون و بول گیر) بطرف Shroud داده می شود (درجهت کم کردن فاصله) و سپس با بستن پیچ های روی کاور Shroud بطور متناسب فاصله بین Shroud و پروانه کم می شود تا به صفر رسانده شود (پینیون حرکت نکند) در این حالت فاصله بین Shroud و باندنه توسط فیلر گیج اندازه گیری می شود و واشر هایی با ضخامت عدد بدست آمده به علاوه کلرنس داده شده توسط کارخانه سازنده ساخته می شود و پس از باز کردن Shroud بین آن و باندنه قرار می گیرد و پیچ ها محکم می شوند.

باتوجه به قیمت های فوق العاده زیاد قطعات این کمپرسورها و مشکل بودن تامین آنها و با عنایت به این که زیاد شدن فاصله پروانه ها از Shroud تاثیر بسیار جزئی روی راندمان کمپرسور دارد برای جلوگیری از ایجاد خسارت، این فواصل روی کمپرسورها کمی بیشتر از مقدار توصیه شده توسط کارخانه سازنده تنظیم گردید که باعث مرتفع شدن کلی مشکل گردید.

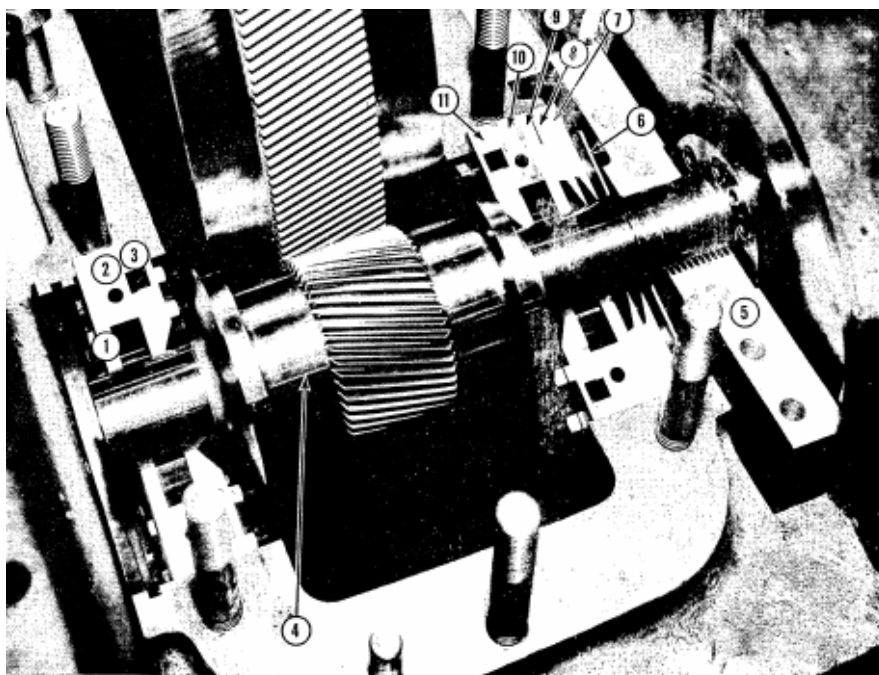
LOW SPEED PINION BEARINGS IDENTIFICATION

## نشستی روغن از سیل های روغن C-2401

کمپرسور فوق (کارخانه سازنده کلارک) به دلیل نشستی روغن از سیل های روغنی ان که از نوع لایبرینتی است در اختیار تعمیرات قرار گرفت روغن های نشست شده از زیر لایبرینت ها همراه با هوای نشست شده از لایبرینت های هوا مخلوط و باعث پاشیدن ان به اطراف کمپرسور می شد. که پس از برداشتن کاور کمپرسور بررسی سیل ها به دلیل خرابی انها و کم شدن ارتفاع لبه دندانه های انها تعویض گردید.

ولی پس از تعویض لایبرینت ها و راه اندازی کمپرسور باز نشستی روغن ادامه داشت.

عدم تخلیه روغن های وارد شده به لایبرینت ها از طریق سوپاپ درین این مشکل با بزرگتر کردن سایز سوپاپ مسیر تخلیه روغن در قسمت پایینی لایبرینت روغن مرتفع شد که این کار باعث خروج راحت تر روغن از این مسیر و برگشت روغن بین لایبرینت ها به مخزن روغن گردید.

باید دقت شود که این مسیر حتماً باز باشد و قطر آن به اندازه کافی زیاد باشد تا قادر به تخلیه تمامی روغن نشت را داشته باشد و حتی تجربه نشان داده است که با بزرگتر کردن مسیر تخلیه نشتی روغن به صفر می‌رسد.

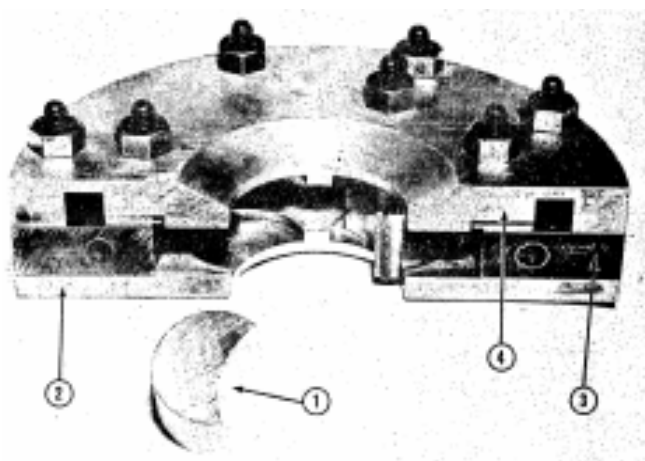
## سوختن برینگ کمپرسور C-2401

پس از تعمیر و راه اندازی یکی از کمپرسورهای فوق به دلیل سوختن یکی از یاتاقان های کمپرسور فوق کمپرسور از سرویس خارج گردید.

پس از باز کردن کمپرسور و بررسی های انجام شده مشخص شد که دلیل اصلی سوختن یاتاقان نرسیدن روغن به یاتاقان بوده است.

لازم به توضیح است که هوزینگ برینگ این کمپرسورها بصورت دوتکه ای (درجهت افقی) طراحی شده اند و دو قسمت بالائی و پایینی هوزینگ برینگ توسط پیچ به هم متصل می شوند و برای ممانعت از چرخیدن هوزینگ در حین کار، یک عدد پین روی آنها نصب می گردد که پس از بسته شدن قسمت های فوقانی و تحتانی و بستن پراب های مربوطه هوزینگ برینگ باید چرخانده شود تا پین در محل مربوطه خود قرار گیرد (در این حالت سطوح تماسی هوزینگ برینگ با کاور بدنه موازی نیستند).

اگر پین در محل اصلی خود قرار نگیرد (پین باید بین کاورهای بالائی و پایینی بدنه درجهت افقی قرار گیرد) مسیر ورود روغن به یاتاقان مسدود و امکان ورود روغن به یاتاقان میسر نمی شود و باعث سوختن یاتاقان می شود. نکته قابل توجه دیگر این که باید دقت شود که پین حتما باید وجود داشته باشد و نصب شده باشد در غیر این صورت احتمال چرخیدن هوزینگ برینگ در حین کار و مسدود شدن مسیر روغن و سوختن یاتاقان وجود دارد.

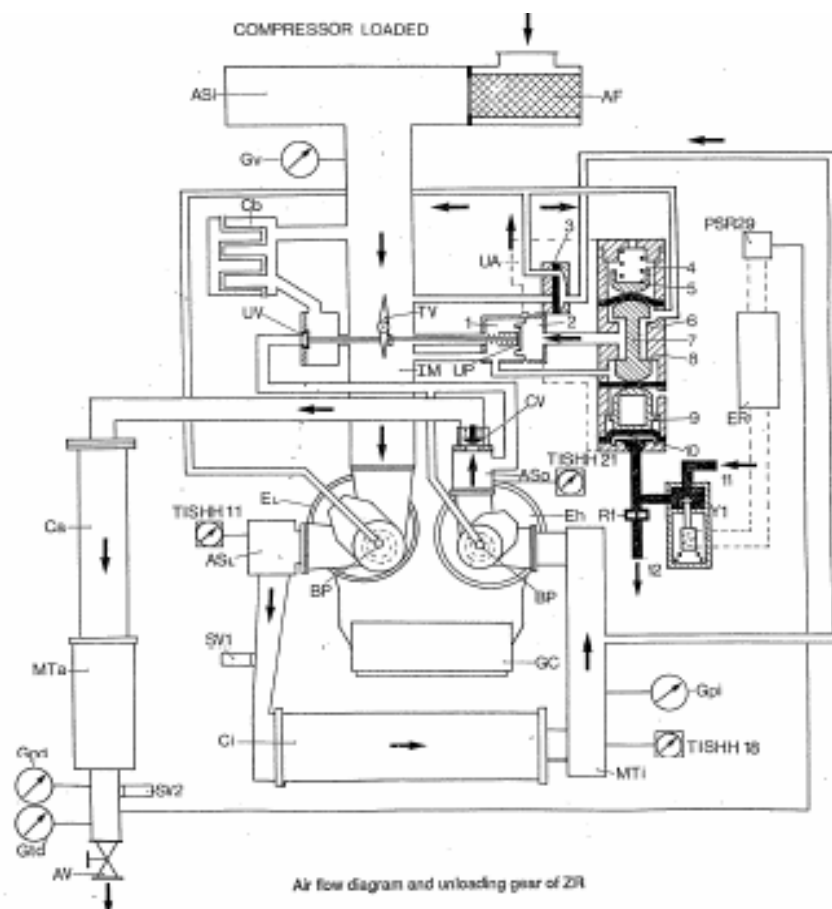
## تریپ کردن کمپرسور اطللس کوپکو

مشکل اصلی کمپرسور فوق تریپ کردن یکی از کمپرسورهای فوق در حالت Unload پس از مدت زمان خیلی محدودی در سرویس بودن آن به دلیل بالا رفتن درجه حرارت هوادر قسمت خروجی کمپرسور بود که باعث تریپ کردن آن بطور اتوماتیک می شود ولی در حین Load مشکلی وجود نداشت

پس از بررسی های انجام شده مشخص شد که مشکل اصلی کم بودن مقدار فلوی هوا در حالت Unload بود.

لازم به توضیح است که برای جلوگیری از گرم شدن هوا در داخل کمپرسورها مسیر ورودی Inlet Valve کامل بسته نمی شود و باید کمی باز باشد که اگر این مقدار باز بودن ولو مسیر ورودی از حدی کمتر باشد باعث گرم کردن کمپرسور و تریپ کردن آن می شود که در این کمپرسور با تنظیم پیچی که زیر Inlet Valve قرار داشت و باز کردن بیشتر ولو ورودی و اجازه ورود هوای بیشتر به کمپرسور در حالت Unload مشکل مرتفع شد.

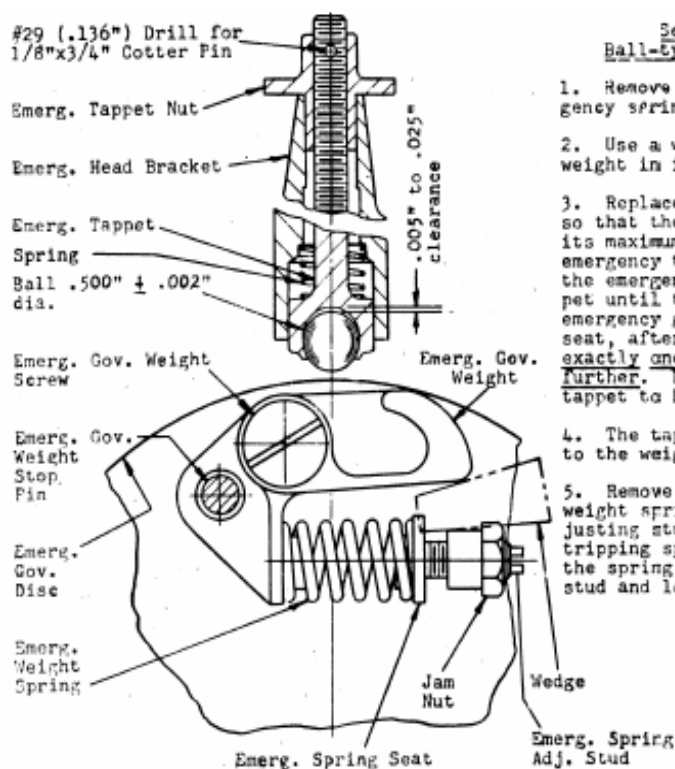
#### Setting Disc-Type Emergency with Ball-Type Tappet During Turbine Shut-down

## عمل نکردن سیستم Over Speed توربین PT-101

درحین چک کردن سیستم Over Speed ملاحظه شد که در بعضی مواقع توربین تریپ می کند و بعضی اوقات تریپ نمی کند و همچنین هر بار روی یک دوری تریپ می کند.

فرسوده شدن پین مربوط به وزنه عمل کننده و گشاد شدن محل قرارگیری آن روی وزنه فرسوده شدن پین Emergency Governor Weight Stop Pin و زیاد شدن کلرنس آن باعث ایجاد اصطکاک و گیر کردن آن می شود و باعث تاخیر زمانی در عمل نمودن وزنه در اثر نیروی گریز از مرکز می شود و باعث می شود در هر بار که دور توربین بالای ایدم موقعیت آن تغییر کند و باعث تریپ کردن توربین در دور مورد نظر نشود.

مشکل با تعویض قطعات معیوب حل شد ولی با تعمیر قطعات نیز قابل حل است.

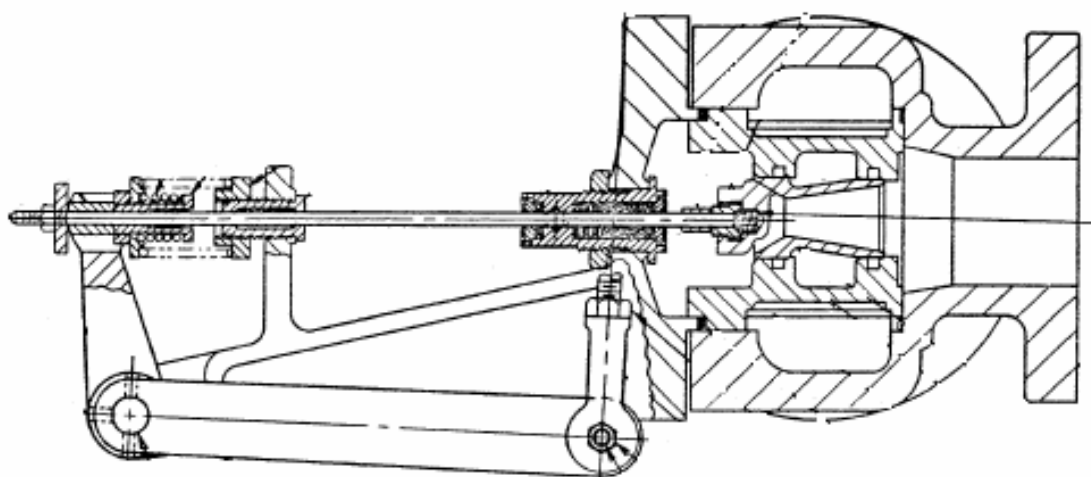
## سرج توربین PT-101

پس از Revamp نمودن یکی از توربین های پمپ های فوق پس از راه اندازی توربین ملاحظه شد که توربین با سرج شدید کار می کند (دور توربین توسط گاورنر قابل کنترل نیست و کم و زیاد می شود).

باتغییراتی که روی تروتل ولو انجام شد و منجر به باز شدن بیشتر تروتل ولو شد و مشکل حل گردید.  
این کار با تراشکاری پشت پلاگ تروتل ولو برای باز کردن بیشتر مسیر ورودی بخار انجام شد.

این عمل باعث بیشتر باز شدن تروتل ولو و نهایتاً کم شدن افت فشار در این ناحیه می شود و باعث می شود افت فشار بخار ورودی کمتر شود و بخار بیشتری وارد و نهایتاً فشار محفظه Steam Chest افزایش پیدا کند و دور توربین بالاتر رود.

لازم به توضیح است که با بیشتر کردن ضخامت گسکت زیر کاور تروتل ولو نیز امکان انجام این کار وجود دارد به علاوه این که از این روش برای بالابردن توان جزئی توربین می توان استفاده کرد.

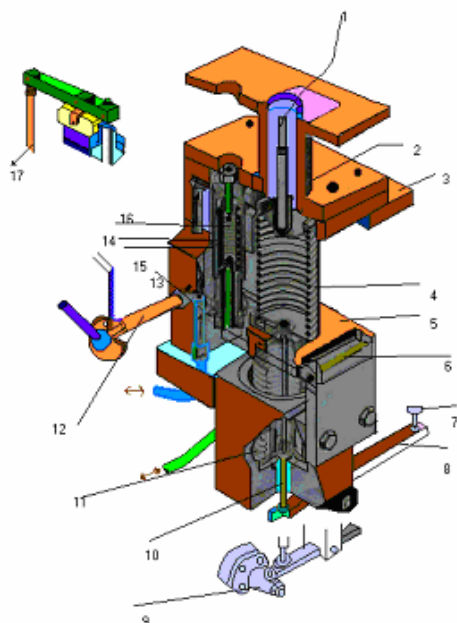
### اقدامات انجام شده

- ۱- باز کردن گاورنر اصلی و چک و بررسی کلیه قطعات آن و تعویض Helical Tension Spring آن
  - ۲- چک کردن کلیه قطعات Starting Device که مشکلی مشاهده نشد.
  - ۳- بازدید کلی از Transducer
  - ۴- چک کردن Actuator و تعویض قطعات آن شامل: Restoring Cam و Cam Follower و Piston و Rod و Sleeve و Piston Valve و تنظیم کردن فشار Primary & Secondary Oil
  - ۵- تعویض Actuator بطور کامل
  - ۶- باز کردن و بستن مجدد Lift Valve و روانکاری مفصل ها و رفع اشکال از آنها
  - ۷- چک کردن و اطمینان از صحت کار سرو موتور تنظیم کننده دور ژنراتور
- که پس از هر کدام از اقدامات انجام شده و تنظیمات مورد نظر ژنراتور در سرویس قرار می گرفت (حتی چندبار) و مشکل ادامه داشت.

نهایتاً مشکل باتعویض نمودن بلوز داخل گاورنر مرتفع گردید. لازم به توضیح است که به دلیل سوراخ غیر قابل مشاهده روی بلوز امکان تشخیص آن تقریباً مشکل بود.

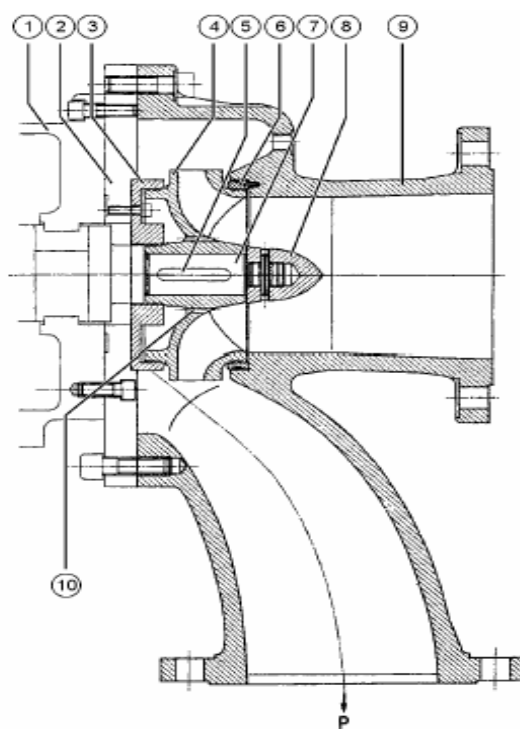
Section through oil pump

### خرابی های مکرر یاتاقان تراست پمپ روغن ژنراتور

خرابی یاتاقان های تراست پمپ اصلی روغن ژنراتورهای برق که در هر بار باز کردن Main Oil Pump توربین مشاهده می شد که یاتاقان تراست ان آسیب دیده و لزوماً باید تعویض می گردید.

مشکل فوق بزرگ تر کردن اندازه سوراخ های Balance Hole و رساندن سایز آنها از 6 میلیمتر به 9 میلیمتر مرتفع گردید و طی چند سال گذشته هیچگونه خرابی گزارش نشده است.

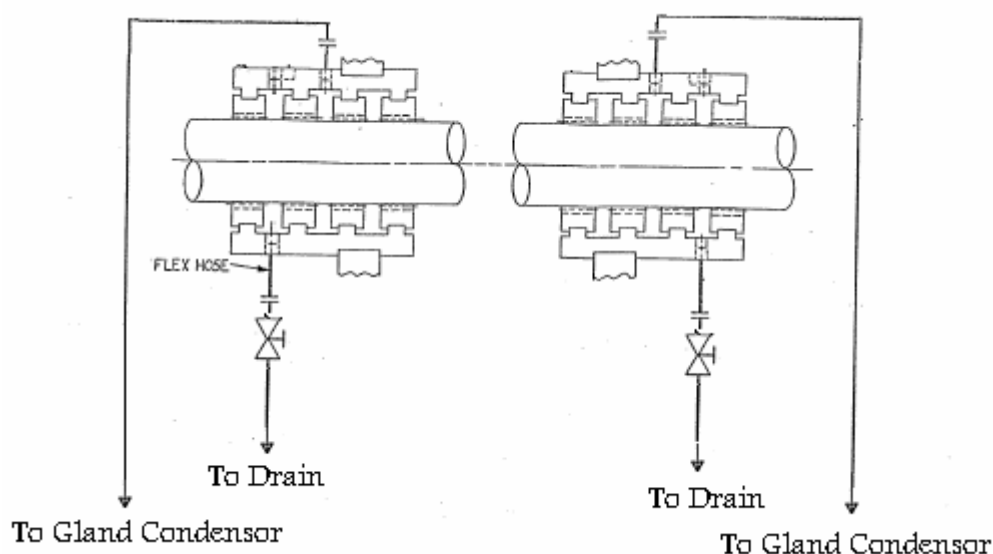
## نشستی بخار از توربین PT-2001

نشستی زیاد بخار از سیل های طرفین توربین فوق باعث ورودان به محفظه هوزینگ برینگ و تبدیل شدن آن به آب مقطر باعث مخلوط شدن آن با روغن توربین اختلال در سیستم روغنکاری خرابی یا تاقان ها و کاهش طول عمر روغن می گردید.

در طراحی اولیه اکثر توربین های بخار روی گلندانه ها (در فاصله بین کربن رینگ ها) مسیرهایی تعبیه شده است تا توربین بتواند در شرایط مختلف فشار خروجی (Back Pressure) و خلا) و همچنین در کنترل نشستی های بخار (استفاده از Gland Condensor) کار کند.

هنگام نصب توربین فوق الذکر به دلیل عدم پیش بینی گلندکندها برای ان Tapping های تعبیه شده روی گلند برای این منظور پلاگ شده بود که این موضوع باعث بالا رفتن فشار روی پکینگ رینگ ها و ایجاد نشتی زیادی شد که برای رفع مشکل فوق باموصل کردن دولوله به این Tapping ها و نصب ولو روی آنها (برای کنترل کردن نشتی بیش از حد) مقداری بخارات از این ناحیه خارج شد و باعث افتادن فشار روی کربن رینگ های بعدی و نتیجتاً کم شدن نشتی وارد شده به محفظه هوزینگ برینگ ها شد. لازم به توضیح است که ولوهای مسیر درین باید طوری تنظیم شوند که مقدار نشتی طرفین توربین به حد مجاز برسد.

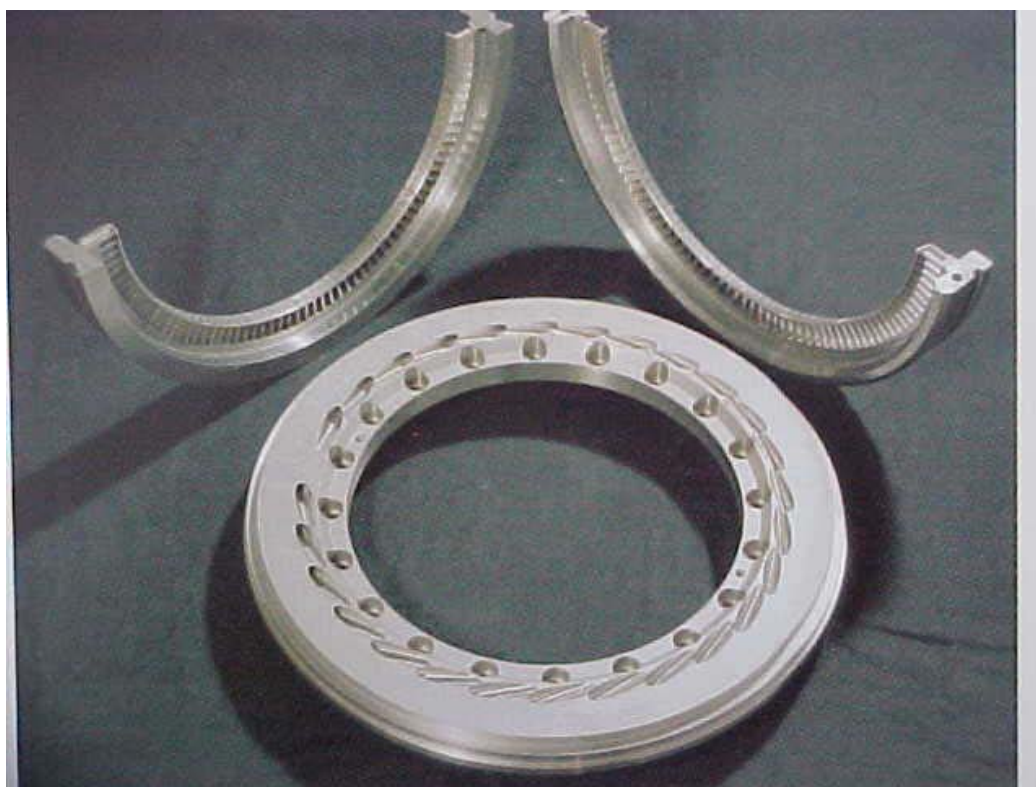
### افزایش قدرت توربین PT-631

بالا بردن دور توربین ها با بزرگتر کردن سایز نازل های ان انجام شد. لازم به توضیح است که نازل های این توربین ها روی نازل رینگ تیه شده و تعداد آنها ۲۱ عدد نازل است .  
روش کار به این صورت بود که پس از دمونتاز کامل توربین و بیرون آوردن نازل رینگ به شهر منتقل شد و با ساختن یک ابزار مخصوص و با هزینه ای فوق العاده پایین قطر نازل ها به اندازه ۰.۰۱۳ اینچ افزایش داده شد که پس از مونتاژ و در سرویس قرار گرفتن امکان بالابردن دور حتی تا ۴۴۰۰-۴۵۰۰ دور در دقیقه نیز فراهم گردید.

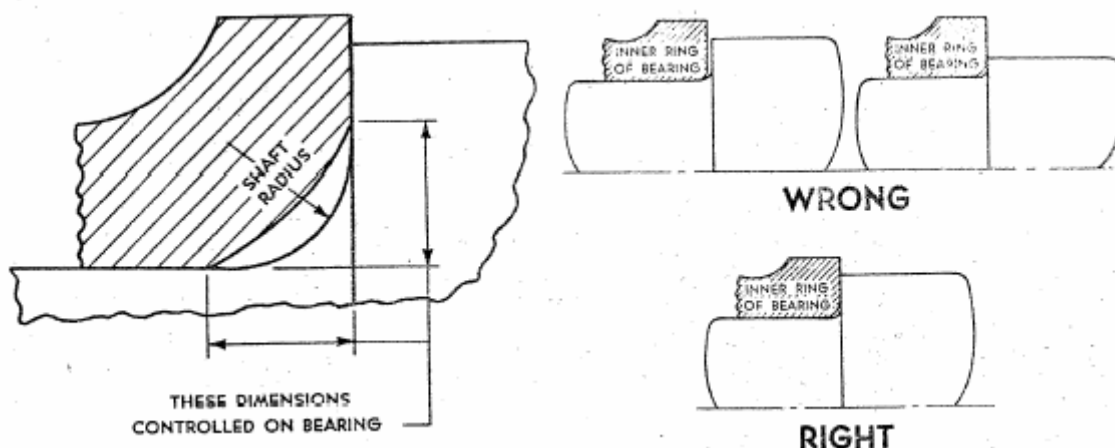
همانگونه که در شکل زیرملاحظه می شودروش های صحیح وغلط تراشکاری پله های روی شافت وهمچنین قطعاتی که روی ان مونتاژمی شوندشان داده شده است ورعایت نکردن این مواردمی تواندمنجر به مونتاژغلط قطعات وایجادمسائل بعدی گردد.

همچنین درحین تعمیرقطعات باید به این نکات توجه ویژه نمودوبه Curveهای ایجادشده روی تراست دیسک توجه نمود.

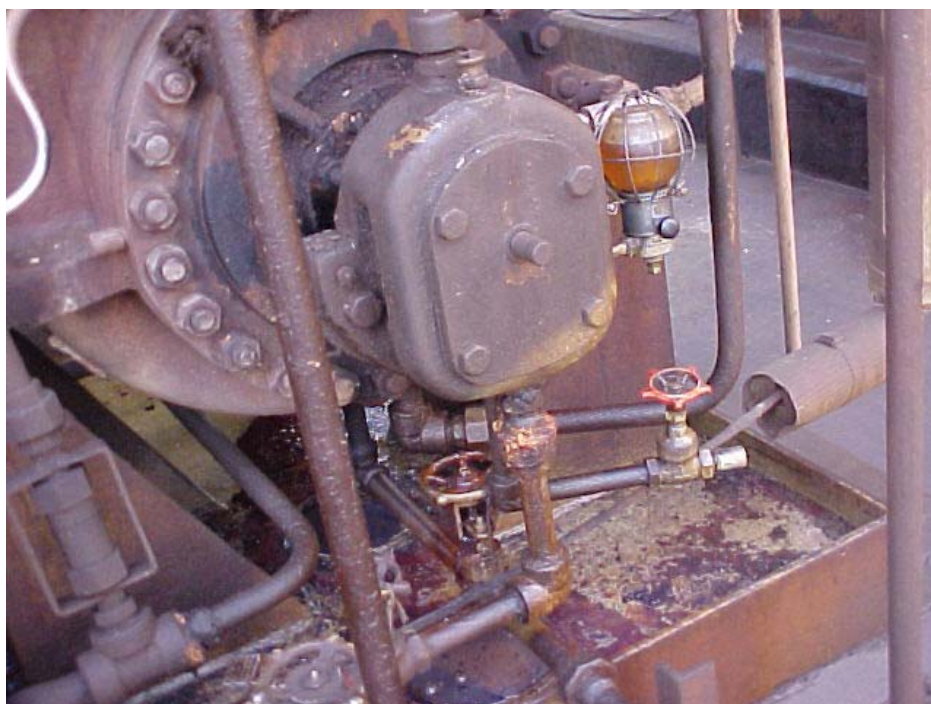
## چک کردن هوزینگ برینگ ها

ورود بخارات آب ناشی از سیستم Steam Quench مکانیکال سیل ها و توربین های بخار به داخل هوزینگ برینگ ها و تبدیل به مایع شدن آنها در اثر سرد شدن و جمع شدن آنها در قسمت ته هوزینگ برینگ ها باعث زنگ زدگی و خرابی زودرس بال برینگ ها و اختلال در سیستم روانکاری می شود بخصوص برای پمپ هایی که بصورت Standby قرار می گیرند می تواند باعث از دست رفتن آنها در حین راه اندازی به دلیل خراب شدن بال برینگ و افزایش ارتعاشات گردد که در بعضی مواقع نیز منجر به ایجاد خسارت زیاد (نظیر جام شدن بال برینگ روی محور و.....) نیز می گردد.

نصب یک عدد ولو زیر هوزینگ برینگ ها و در محل مسیر تخلیه روغن بانصب این ولو هم امکان بررسی موجود بودن آب در داخل روغن (اب به دلیل سنگین تر بودن در قسمت ته هوزینگ برینگ جمع می شود) با نمونه گیری از روغن براحتی فراهم می شود و هم در حین تعویض روغن از ریخت و پاش روغن و الوده کردن محیط زیست جلوگیری می شود و هم امکان تخلیه آب داخل هوزینگ برینگ و صرفه جوئی در مصرف روغن کمک موثری می کند.

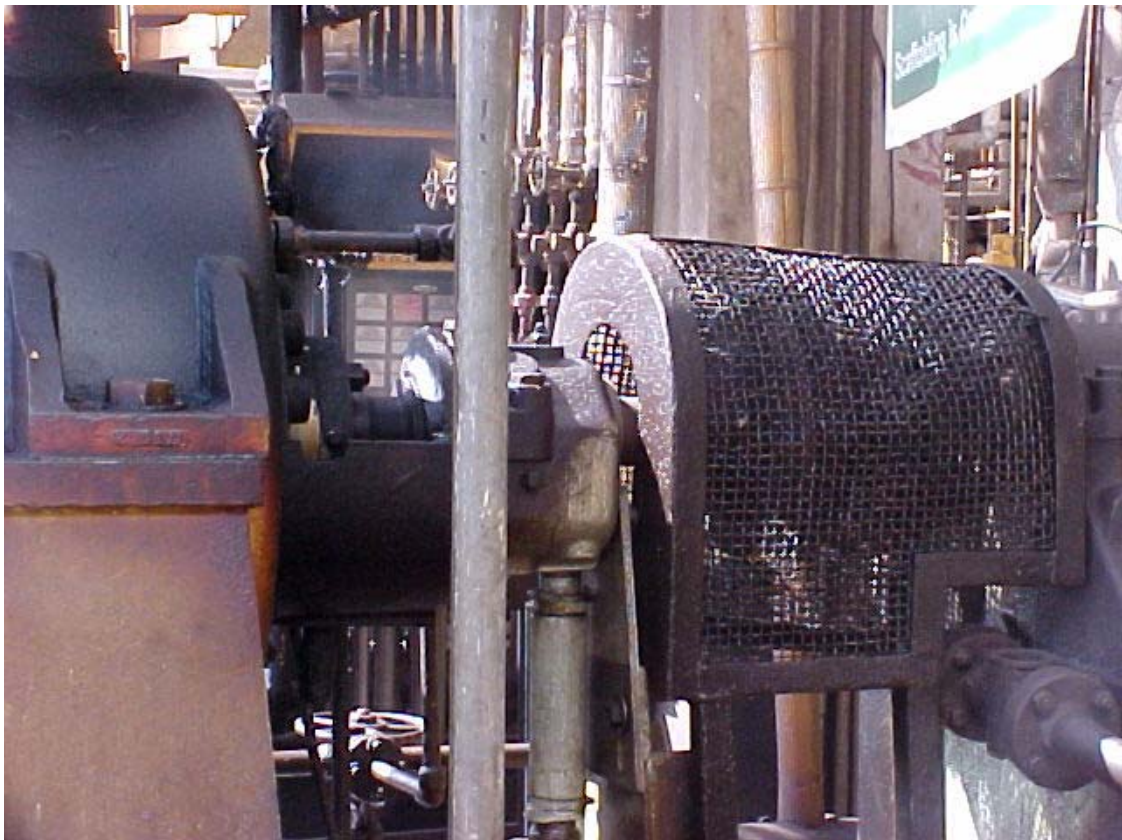
۱- ایجاد تغییرات جزئی روی لوله های ورودی و خروجی پمپ (نصب فلنج در چند موقعیتی که لوله ها با هم جوشکاری شده بودند)

۲- Felexible کردن لوله Drain روغن زیر هوزینگ برینگ ها.

باتوجه به این که بیشترین دامنه ارتعاشات در جهت عمودی هوزینگ برینگ طرف داخلی بود و باتوجه به طویل بودن این قسمت به نظرمی رسید که حالت نعلق داشته باشد که تصمیم به تعبیه و نصب ساپورت زیر هوزینگ برینگ پمپ گرفته شد که مهار کردن این قسمت باعث شد علاوه بر کاهش لرزش جهت عمودی لرزش در کلیه نقاط پمپ کاهش پیدا کند و از ۳۰ میلیمتر بر ثانیه به ۲/۸ میلیمتر بر ثانیه برسد.

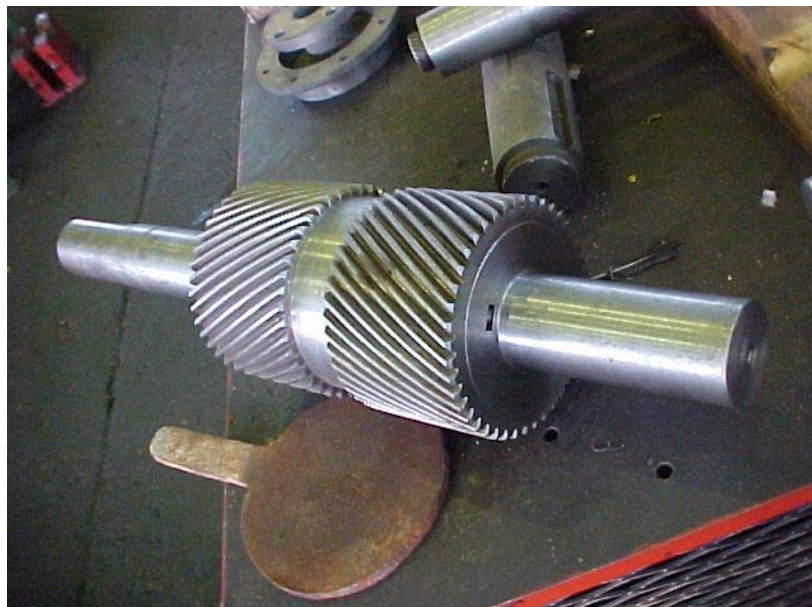
باتوجه به این که جهت دوراین گیربکس هاهمیشه دریک جهت است می توان نتیجه گرفت که فقط یک طرف دنده ها کار انتقال قدرت را انجام می دهند و نهایتا طرف دیگر دنده ها سالم می ماند که با کمی دقت روی دنده ها این مورد کاملا مشهود است. این کار ابتدا بصورت آزمایشی روی یکی از چرخ دنده ها انجام شد که نتیجه ان کاملا رضایت بخش بود.

لازم به توضیح است که پینیون و شافت ان باهم یک پارچه اندولی چرخ دنده بزرگتر با کلیدروی محور نصب می شود که امکان بیرون آوردن شافت از روی چرخ دنده وجود دارد. این عملیات طبق پروسه زیر انجام می شود:

۱- بیرون آوردن چرخ دنده بزرگتر و عکس قرار دادن آن روی محور.

۲- بریدن دو طرف پینیون و سوراخ کردن آن.

۳- شریک کردن محور با قطر بالاتر در داخل آن با استفاده از کلید.

۴- ترو کردن مجموعه روی محور.

۵- تراشکاری طرفین محور تا رسیدن به اندازه مطلوب.

۶- سنگ زدن محل قرارگیری یاتاقان ها.

۷- مونتاژ چرخ دنده ها در داخل بدنه گیربکس.

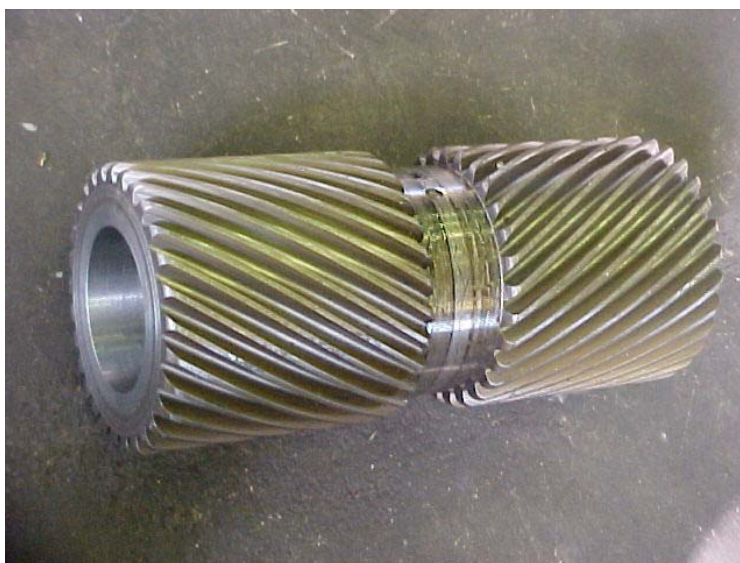
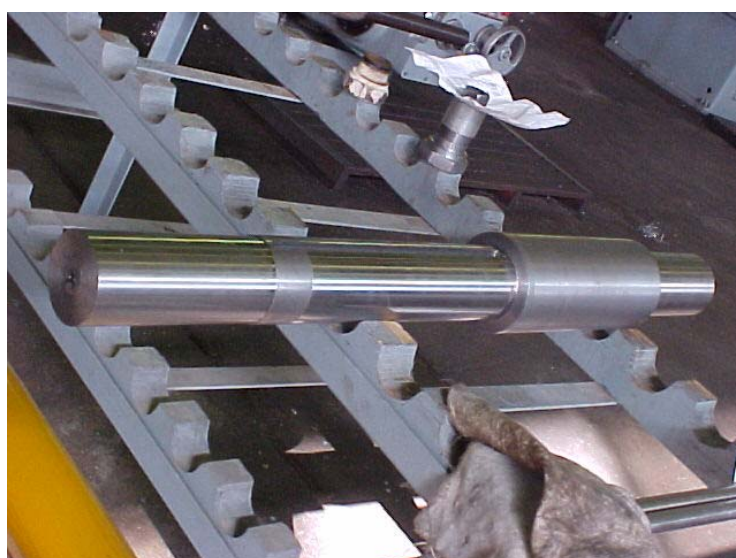
مشکل اصلی چرخ دنده های گیربکس های فوق نیز لرزش و سروصدای زیاد ناشی از فرسودگی و زیاد شدن Back Lash آنها هابود.

سروته نمودن چرخ دنده های گیربکس پینیون که باروش قبلی انجام شد.

باتوجه به اختلاف ناچیز بین قطر شافت و پینیون (قطر پینیون حدود یک اینچ بیشتر از قطر شافت است) امکان سوراخ کردن پینیون به روش قبلی (مثل چرخ دنده های پمپ های ۱۰۱ و ۲۰۰۱) فراهم نبود که با انجام یک عملیات ابتکاری این کار انجام شد. بدین صورت که داخل پینیون به اندازه قطر شافت (در محل نصب کوپلینگ) تراشکاری و جاکلید در آورده شد و سپس با ساختن یک شافت پله دار و جازدن آن در داخل پینیون و سپس نصب یک عدد سیلندر طرف دیگران جهت رسیدن به قطر اولیه پینیون این کار انجام گردید که مراحل آن به قرار زیر است:

۱- بیرون آوردن چرخ دنده بزرگتر با گرم نمودن آن و انداختن وزنه روی آن توسط کرن سقفی و عکس کردن جهت آن روی محور.

۲- بریدن یک طرف پینیون و سپس بستن طرف دیگر پینیون روی محور و ترو کردن قسمت های مختلف پینیون (Round و Face) روی ماشین تراش و سپس تراشکاری و سوراخ کردن آن.

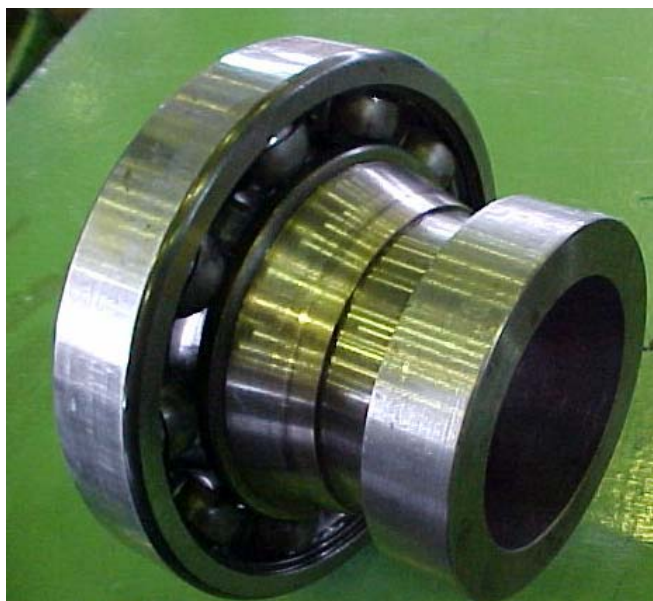
پس از تعویض بال برینگ رادیال و بوش زیران و راه اندازی پمپ لرزش یک طرف پمپ به چند برابریش از حد مجاز رسید.

استفاده از L-Screw بجای Screw-Cap برای نگه داشتن سیلیوروی محور باعث جک کردن سیلیوروی محور و Off Center شدن آن و همچنین خمیدگی محور و نهایتاً افزایش ارتعاشات شده بود.

توضیح این که برای نگه داشتن سیلیو بال برینگ ها روی محور حتما باید از Cap Screw با طول معین استفاده شود بطوری که پس از سفت کردن آن انتهای پیچ با سوراخی که روی محور تعبیه شده مماس

گرد در غیر این صورت با سفت کردن پیچ روی محور جک می کند و باعث خارج از مرکز نصب شدن سیلیور روی محور و خمیدگی محوری می شود که می تواند باعث ایجاد ارتعاشات زیاد گردد. حسن Cap Screw نسبت به L-Screw در این است که با توجه به کلاهی که دارند امکان بیشتر سفت کردن آنها میسر نمی باشد زیرا کلاهک آن در محل قرار گیری آن روی سیلیوم نمی نشیند و اجازه بیشتر سفت شدن را نمی دهد.

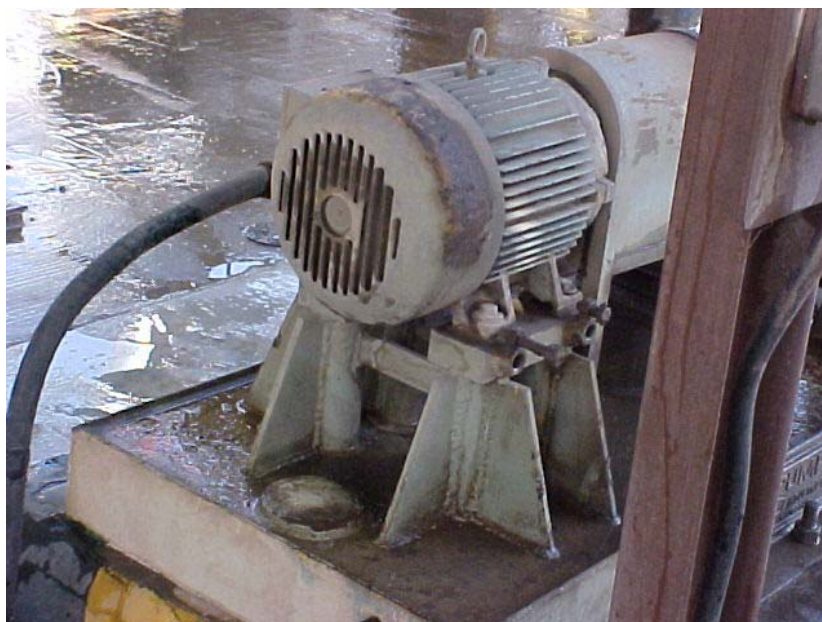
علت لرزش به دلیل بلند بودن ارتفاع پایه های Padstal ای بود که الکتروموتور روی ان نصب می شد بود

لازم به توضیح است که لرزش ذاتی این الکتروموتورها روی فرکانس دو برابر دور است و بلند بودن پایه ها باعث معلق شدن مجموعه موتور و پد استال می شود (حالت لقی مکانیکی) و نهایتا ارتعاشات ناشی از این مسائل باعث ایجاد رزونانس و افزایش لرزش می شود.

نصب صفحات مثلثی شکل در اطراف پایه های پد استال الکتروموتورها برای ساپورت کردن مجموعه که این اقدام ابتداری یکی از پد استال ها بصورت آزمایشی انجام شد و پس از اطمینان از مثبت بودن نتیجه کار روی بقیه پد استال ها نیز انجام گردید.
