شرکت ملی پالایش و پخش فرآورده های نفتی ایران  
شرکت پالایش نفت اصفهان (سهامی خاص)

# Machinery Case Study

گزیده ای از مشکلات پیش آمده روی ماشین آلات

پمپ ها، توربین ها، کمپرسور ها، مکانیکال سیل ها و مسائل ارتعاشی

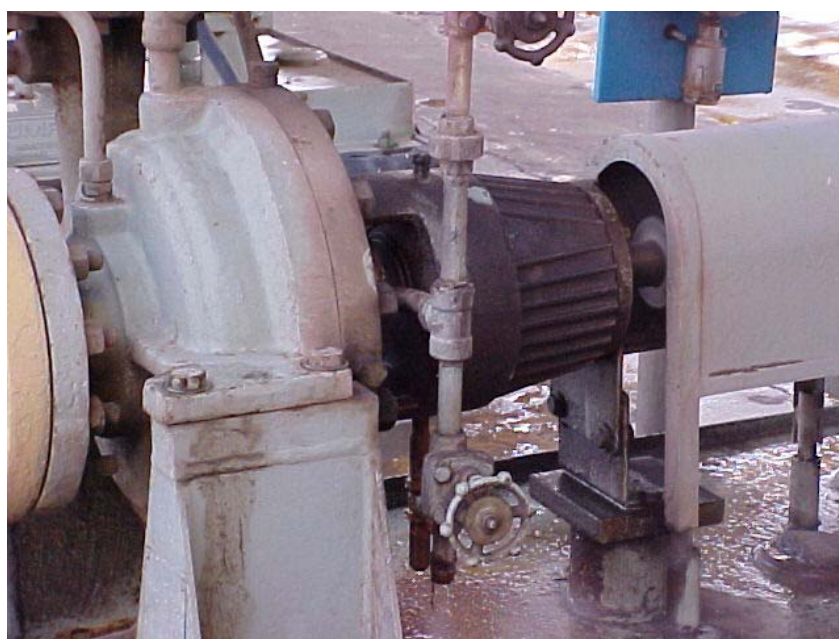
بالا بودن لرزش درجهت شعاعی پمپ های Over Hang باعث مشکلاتی از قبیل خرابی زودرس مکانیکال سیل (به دلیل لرزش بالا) خرابی بال برینگ ها و..... گردیده بود.

به دلیل معلق بودن طرف کوپلینگ پمپ، نابالانسی ها و ناهم محوری های و..... اجتناب ناپذیر باعث تشدید لرزش و بالا رفتن دامنه ارتعاشات بخصوص درجهت افقی که تکیه گاهی هم نداشت می شود. که مشکل بانصب ساپورت زیر گلوگاه پمپ مرتفع گردید و باعث جلوگیری از حرکت (ارتعاش) پمپ و تقلیل ارتعاشات شد. لازم به توضیح است که روی اکثر پمپ های Over Hang این ساپورت هانصب است ولی در بعضی از طراحی ها به دلایلی از نصب آن صرف نظر شده است که می تواند منجر به افزایش هزینه های تعمیراتی شود.

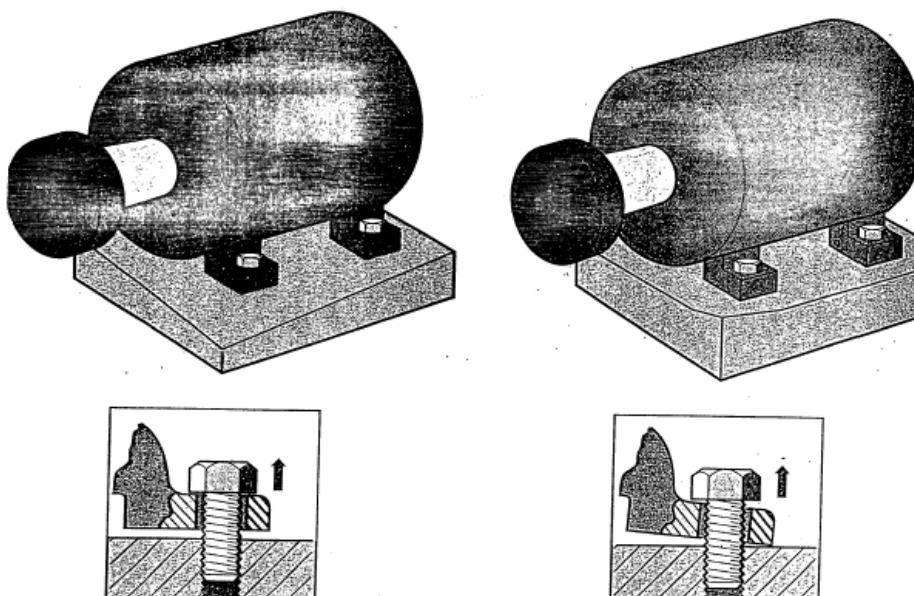
مشکل اصلی مربوط به Soft Foot ناشی از پیچیدگی پایه موتور و یا ناصافی Base Plate بود. وقتی پایه های یک دستگاه (یا تمامی سطح هر کدام از پایه ها) بطور کامل روی محل قرار گیری آن روی شاسی (Base plate) قرار نگیرد (زیر یکی از پایه ها یا قسمت هایی از زیر پایه ها خالی باشد) سفت کردن پیچ مربوط به آن پایه باعث تغییر شکل در پایه ها و بدنه دستگاه می شود که به این وضعیت لقی پایه یا Soft Foot گفته می شود.

لقی پایه باعث فاصله افتادن سطح تماس بین پایه موتور و Padstal می شود که پس از سفت کردن پیچ پایه به واسطه این که قسمت هائی از پایه و سطح Base Plate روی هم ننشسته اند (و این فواصل باید پر شوند) باعث ایجاد تغییر شکل Distorsion روی بدنه الکتروموتور و نتیجتا ایجاد تنش های مکانیکی روی بدنه الکتروموتور می شود و باعث به هم خوردن Air Gap بین رتور و استاتور و نابالانسی نیروهای الکتریکی اعمال شده به رتور و ایجاد لرزش می شود.

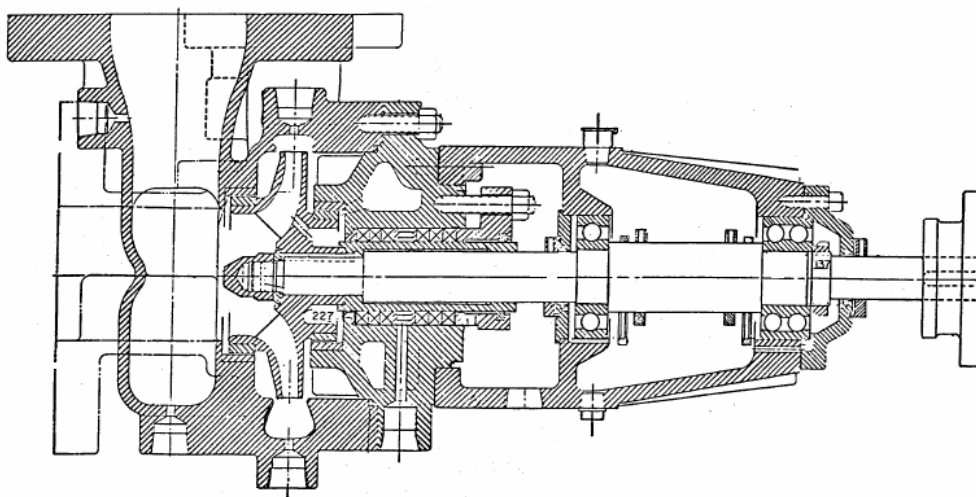
زیاد شدن تدریجی قطر سوراخ های Balance Hole روی پروانه در اثر عبور مایع باعث شده بود فشار محفظه آب بندی کاهش پیدا کند و باعث تبخیر شدن مایع در استافینگ باکس و بین سطوح آب بندی و نهایتاً فاصله افتادن بین سطوح آب بندی Face Separation و نشتی مکانیکال سیل شود.

لازم به توضیح است که پس از تعمیر پمپ در کارگاه به دلیل این که کلرنس رینگ فرسایشی پشت پروانه کاهش پیدامی کرد باعث نفوذ کمتر مایع از قسمت بالای پروانه به محفظه استافینگ باکس می شد و منجر به تقلیل فشار استافینگ باکس و مسائل بعدی می گردید.

به دلیل فرسایشی که در طول زمان در حین عبور مایع از داخل سوراخ های متعادل کننده روی پروانه ایجاد می شد باعث افزایش قطر آنها و افزایش سطح مقطع عبور جریان شده بود که مشکل باکم کردن این سطح مقطع مرتفع گردید.

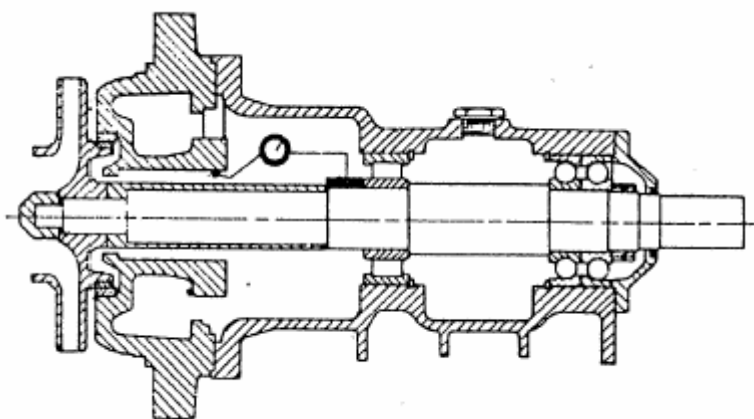
عمودنبودن سوراخ استافینگ باکس (درجهت شعاعی) نسبت به سطح ان روی کاور (درجهت محوری) در تعمیراتی که روی کاور انجام شده بود به دلیل خرابی محل قرارگیری سیل پلست روی استافینگ باکس (روی کاور) اقدام به جوشکاری و تراشکاری در قسمت قطر داخلی استافینگ باکس شده بود که در حین تراشکاری به دلیل بی دقتی قسمت داخلی استافینگ باکس با سطح پیشانی ان تنظیم نشده بود و همین امر باعث شده بود با توجه به این که سطح پیشانی استافینگ باکس با بدنه پمپ (محل قرار کسکت ها) موازی بود ولی سوراخ استافینگ باکس با محور تقارن کاور نا هم محور شود و باعث کج شدن سیل پلست (موازی نبودن سطوح اب بندی) در حین نصب و ایجاد نشتی شود.

لازم به توضیح است که Spigot سیل پلست (که در داخل استافینگ باکس قرار می گیرد) با قسمت قطر داخلی سیل پلست سایز تو سایز است و اوتی شعاعی داخل استافینگ باکس باعث کج سوار شدن سیل پلست می شود و قبل از نصب مکانیکال سیل حتما باید اوتی این قسمت توسط ساعت اندازه گیر چک شود و با مقادیر مجاز که از دو هزارم اینچ تجاوز نمی کند مقایسه شود و از این ناحیه رفع اشکال شود.

البته در اغلب اوقات به دلیل محدودیت های مکانی امکان انجام این چک با استفاده از ساعت اندازه گیر میسر نیست و حتما باید کاور باز شود و روی ماشین تراش و پس از تنظیم دقیق کاور روی ماشین در قسمت های مختلف ان (ترو نمودن) این کار انجام شود. نکته حائز اهمیت دیگر این که عملیات تراشکاری باید پس از این مراحل انجام شود و در صورتی که فاصله زمانی بین ترو کردن و تراشکاری افزایش پیدا کند احتمال افتادن قطعه از روی ماشین (ول شدن در اثر نیروی وزن) در اثر مرور زمان وجود دارد.

لازم به توضیح است که اوتی در ناحیه فوق اشاره حدود 0.006 اینچ اندازه گیری شده بود که با جوشکاری مجدد داخل استافینگ باکس (در حالی که کاور روی ماشین تراش بسته شده بود) و تراشکاری مشکل بطور کامل مرتفع گردید.

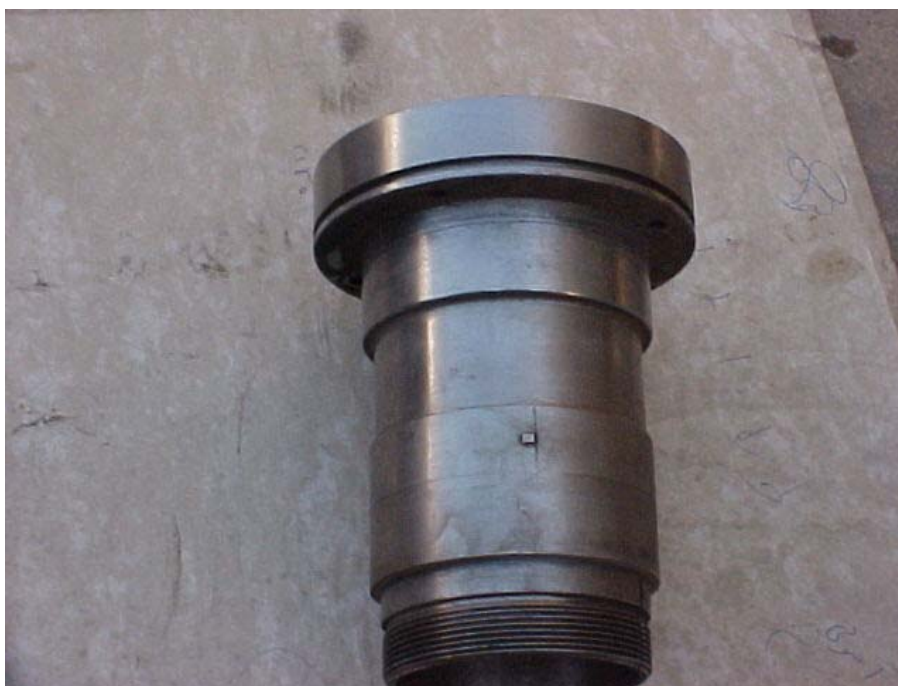
پس از بررسی های انجام شده مشخص گردید که علت نشتی مکانیکال سیل به علت جام شدن بلوز روی سیلیو بوده است.

در بعضی از مکانیکال سیل های بلوزی (مثل مکانیکال سیل پمپ فوق) چند عدد کلید Key روی سیلیو تعبیه شده که در داخل شیارهایی که در داخل بلوز تعبیه شده است بطور کشویی (در جهت محوری) حرکت می کنند و وظیفه آنها انتقال تورک (گشتاور) از سیلیو به بلوز است. اگر در حین تعمیر مکانیکال سیل بلوز و سیلیو تواماتعویض نشوند (که در اغلب مواقع این چنین است) و فقط یکی از آنها تعویض شود ممکن است اندازه شیارهای تعبیه شده در داخل بلوز و روی سیلیو با هم همخوانی نداشته باشند و پس از مونتاژ مکانیکال سیل روی هم گیر بیفتند و باعث ممانعت از حرکت محوری بلوز و جام شدن آن شوند.

قبل از نصب مکانیکال سیل روی پمپ باید از حرکت محوری این نوع بلوزها روی سیلیو اطمینان حاصل شود و در صورت هر گونه گیری نسبت به رفع آن از طریق سوهان کاری روی کلیدهای روی سیلیو اقدام نمود که در بعضی از مواقع که مایع پمپ شونده خیلی غلیظ نبوده نفرات کلیدهای روی سیلیو را کلا برداشته اند و مشکلی هم برای مکانیکال سیل بوجود نیامده است (البته برداشتن این زائده هامی تواند منجر به بریدن ویاسوراخ شدن بلوز شود).

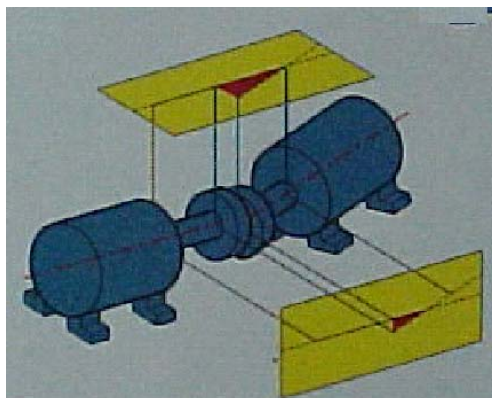
## نشستی مکانیکال سیل P-157

مشکل پمپ فوق این بود که وقتی پمپ از سرویس خارج بود هیچ گونه نشستی وجود نداشت ولی به محض در سرویس قرار گرفتن نشستی شروع می شد و گاهی اوقات نیز کم وزیاد می شد.

پس از بررسی های انجام شده مشخص گردید مشکل نشستی مکانیکال سیل های پمپ فوق مربوط به ناهم محوری بین پمپ و الکتروموتور بوده است که باعث ایجاد حرکت اضافی روی مکانیکال سیل و ایجاد نشستی می نمود.

در دو دستگاه ناهم محوری که با هم کوپله می شوند به علت موازی نبودن کاپلینگ ها (که فاصله آنها در یک نقطه کم و در نقطه دیگر زیاد است) باعث حرکت محوری شافت در هر دور محور شده و چون در هر دور محور باز وبسته شدن کاپلینگ ها دو مرتبه اتفاق می افتد که علاوه بر ایجاد ارتعاشات (روی فرکانس دو برابر دور دور روی دستگاه های آنالیز ارتعاشات) با توجه به اینکه سطح متحرک آب بند (رتوری) با محور دوران می کند این حرکت های محوری می تواند باعث جدا شدن سطوح آب بندی مکانیکال سیل و ورود ذرات جامد بین سطوح آب بند و تشدید سایش و باعث نشستی و کم شدن طول عمر مفید آنها گردد (باز شدن حتی یک ده هزارم اینچ بین سطوح آب بندی باعث ایجاد نشستی می شود).

لازم به توضیح است که محوری که با دور 3000 R.P.M در شرایط ناهم محور کار می کند در طول یک شبانه روز نزدیک نه میلیون بار این حرکات محوری تکرار می شود که باعث بوجود آمدن حرکت های اضافی (ارتعاشات) و بیرون راندن فیلم مایع بین سطوح آب بندی شده و همچنین اگر باز وبسته شدن سطوح آب بندی همراه با مسائل دیگر با شدت انجام شود می تواند باعث شکسته شدن سطوح آب بندی شود.

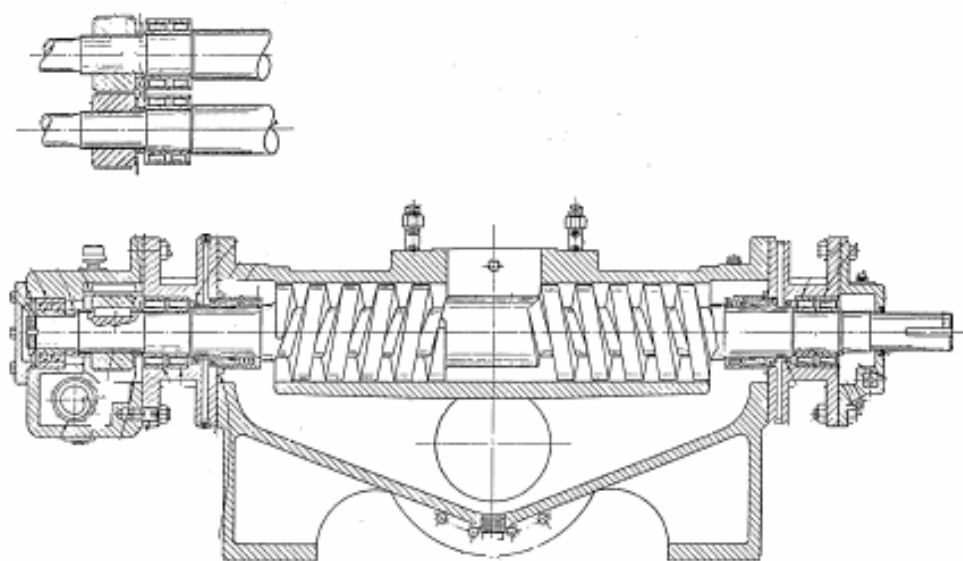
## فرسایش Timing Gear پمپ P-2302

پس از این که پمپ فوق به مدت تقریباً زیادی از سرویس خارج شده بود پس از راه اندازی به دلیل سروصدای زیاد و نشتی مکانیکال سیل از سرویس خارج شد. توضیح این که غالباً این پمپ هادر فصول گرم از سرویس خارج می شوند و سیستم سوخت بویلرها توسط گاز طبیعی تامین می شود.

پس از بررسی های انجام شده نتیجه آن بود که علت خرابی تقریباً سریع چرخ دنده هابا توجه به این که در داخل هوزینگ برینگ هم در روغن غوطه ور بوده اند به دلیل در سرویس قرار نداشتن بخار گرم کننده محفظه اطراف پمپ و سرد بودن مایع داخل پمپ بوده که باعث شده ویسکوزیته مایع داخل پمپ افزایش پیدا کند و نیاز به توان بسیار بیشتر از حد نرمال برای راه اندازی پمپ می باشد که باعث اعمال نیروهای خیلی زیاد به چرخ دنده های داخلی انتقال قدرت بین رتورها Timing Gear و نهایتاً فرسایش سریع آنها شده بود.

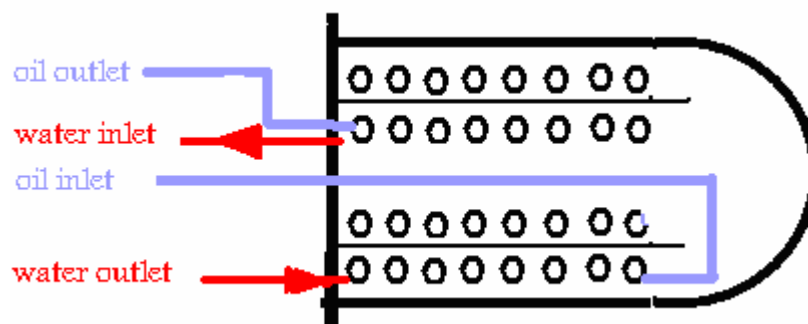
خیلی از مواقع ملاحظه می شود که با توجه به مناسب بودن کولر و حتی بزرگتر بودن آن نسبت به کولر استاندارد مایع خروجی از کولر سیل فلش که روی مکانیکال سیل تزریق می شود بسیار گرم است. این مشکل مربوط به سایز اریفیس ورودی مسیر سیل فلش است که گاهی حذف شده و در صورتی که اختلاف فشار مایع سیل فلش و محفظه استافینگ باکس خیلی زیاد باشد می تواند باعث عبور مقداری زیاد مایع گرم از کویل های کولر گردد و امکان خنک شدن آن کم شود.

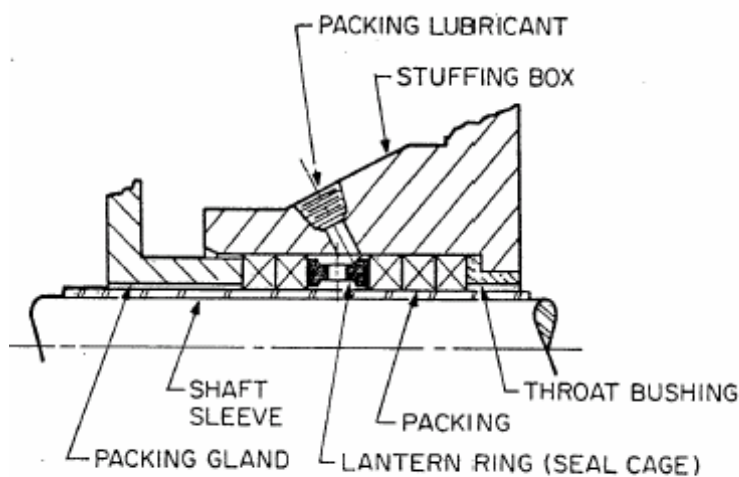
Common packing arrangement.

Lantern Ring باید دقیقاً مقابل مسیر مایع سیل فلش قرار گیرد در غیر این صورت امکان تزریق مایع روی آن نیست. بعد از چند بار که گلند سفت می شود تا جلوی نشتی گرفته شود (به علت سایش پکینگ) باید پکینگ ها تعویض شوند زیرا اولاد را تریبش از حد فشرده شدن پکینگ خاصیت نرمی و فشار پذیری خود را از دست می دهد (استخوانی می شود) و ثانیاً پس از چند بار سفت کردن گلند Lantern Ring بطرف جلو حرکت می کند و از مقابل مسیر سیل فلش خارج می شود و اجازه تزریق سیل فلش داده نمی شود (مسیر سیل فلش مسدود می شود).

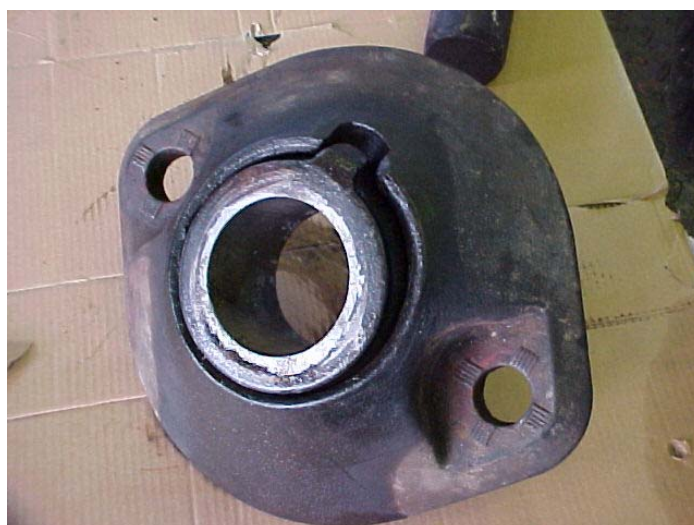
## تعمیر برینگ حوضچه های API

یاتاقان محورهای افقی حوضچه های API که چرخ زنجیرهای محرک تخته های جمع اوری کننده روغن از روی سطح آب را برعهده دارند از نوع بوشی است که داخل آنها با لایه ای از باییت (برای کم کردن اصطکاک) پوشش داده شده است. در حین تعمیرات اساسی یکی از حوضچه ها به دلیل جمع شدن باییت ها و گیر کردن محور در داخل آن این برینگ ها نیاز به باییت ریزی مجدد داشتند. روش قبلی باییت ریزی این یاتاقان ها به این صورت بود که داخل این بوش ها باییت ریخته می شد و سپس برای سایز کردن داخل آنها (طبق سایز محور) بایستن یاتاقان روی ماشین تراش قطر داخل آن سایز می شد.

در تعمیرات اساسی یکی از حوضچه ها به دلیل زیاد بودن تعداد یاتاقان و کم بودن وقت برای اولین بار یاتاقان ها طوری باییت ریزی شدند که دیگر نیازی به ماشین کاری نداشتند. روش بدین صورت بود که با در نظر گرفتن مقدار انقباض باییت در حین سرد شدن (به روش سعی و خطا) شافت صیقلی تراشیده شد و در مرکز یاتاقان قرار گرفت و تنظیم شد (به توسط فیلر) و اطراف آن باییت ریزی شد که پس از چند مرحله ریخته گری سطح خیلی صاف و صیقلی باییت در داخل یاتاقان بوجود آمد که با توجه به قطر دقیق محور دیگر هیچ نیازی به تراشکاری داخل آن نبود و باعث صرفه جویی زیاد زمانی گردید.

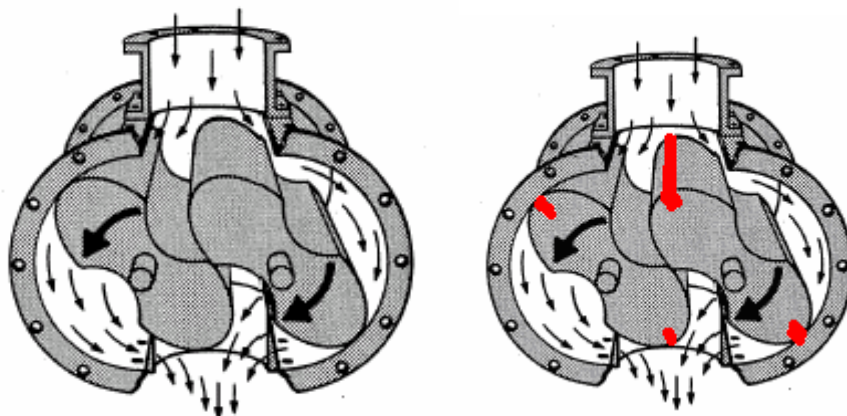
### کم بودن ظرفیت کمپرسور روتاری نوع لوب

کم بودن فلو و سروصدای زیاد این کمپرسور امکان ادامه کار را برای آن فراهم نمی‌کند. در این نوع کمپرسور که شکل آن در زیر نشان داده شده است Gas از قسمت ورودی Suction وارد کمپرسور می‌شود و با حرکت چرخشی Lobe ها که توسط الکتروموتور به آنها داده می‌شود در جهت عکس همدیگر می‌چرخند گاز Gas حبس شده بین رتورها و بدنه کمپرسور را به سمت راهگاه خروجی Discharge کمپرسور که به تدریج حجم آن کم می‌شود می‌رانند. شکل لوب ها طوری طراحی می‌شود که در حین چرخش همواره کمترین فاصله بین آنها و بدنه وجود داشته باشد و در صورتی که این فاصله ها به هر دلیلی افزایش پیدا کند می‌تواند باعث شود گاز فشرده شده نشت کند و به دلیل وجود اختلاف فشار مجدداً وارد مراحل فشار پایین سیلندر LOW Pressure شود که می‌تواند باعث نشتی های داخلی و کم شدن فلو و فشار کمپرسور شود.

در یکی از کمپرسورهای فوق مشکل کم بودن فلو و زیاد بودن لکرنس های داخلی که باعث ایجاد نشتی های داخلی می‌گردد از طریق نصب قطعات تفلونی روی لبه های لوب ها انجام گردید که نتیجه آن نیز رضایت بخش بود.

روش کار به این صورت بود که باتعبیه شیارهائی در طرفین لوب ها (نقاطی که کاراب بندی را انجام می‌دهند) و سپس تهیه و ساخت نوارهای تفلونی (Over Size) و نصب آنها داخل این شیارها به توسط پیچ (خزینه کردن تفلون ها در محل نصب پیچ ها روی نوار تفلونی) قسمت های آسیب دیده ترمیم شدند. لازم به توضیح است که باتوجه به نرم تر بودن جنس تفلون ها (تفلون سخت) و کلرنس کم بین قطعات ثابت و متحرک پس از مدت محدودی کار کردن کمپرسور قسمت هائی که کلرنس آنها خیلی کم است سائیده می‌شوند تا کلرنس های مطلوب بدست آید.

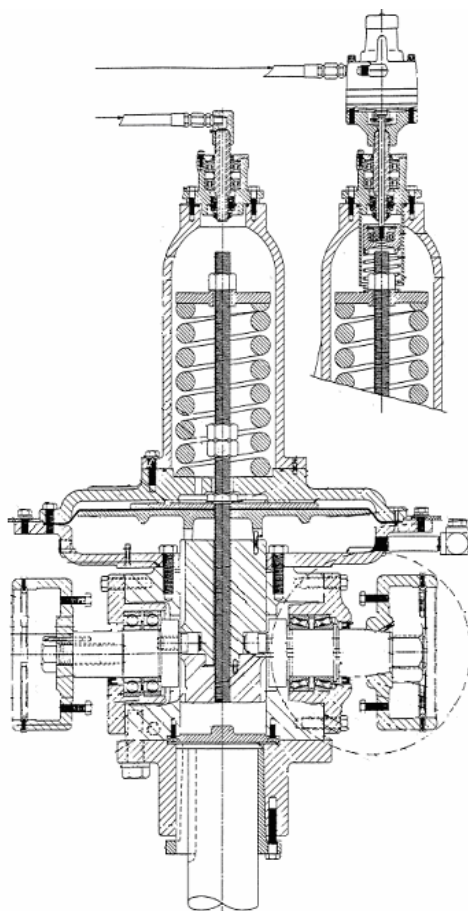
## عمل نکردن Psitioner فن های هوایی

مشکلی که روی چندین فن اتفاق می افتاد این بود که با اعمال فشار هوا روی هاب (درحین Run)تغییری در مقدار امپر مصرفی الکتروموتور بوجود نمی آمد. در صورتی که در حالت استاتیکی این سیستم مشکلی نداشت وتغییر فشار هوا باعث تغییر در زاویه پره های گردید.

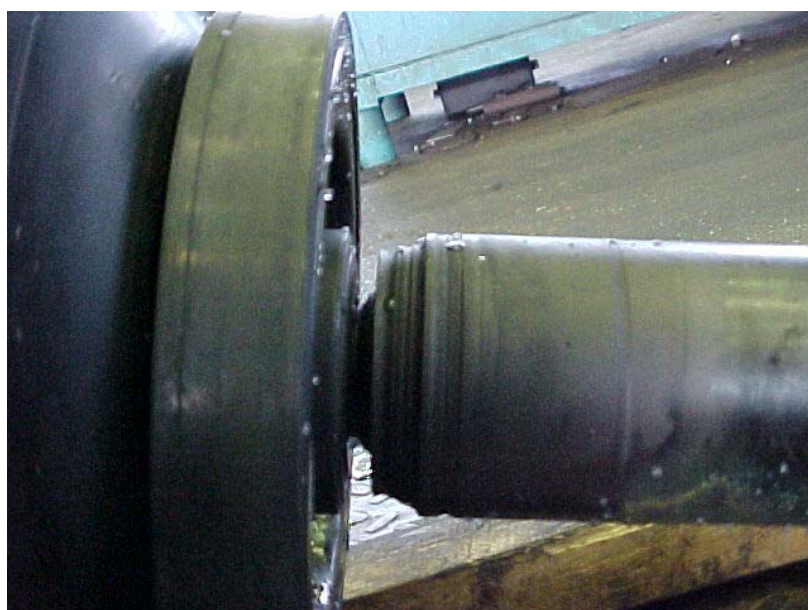
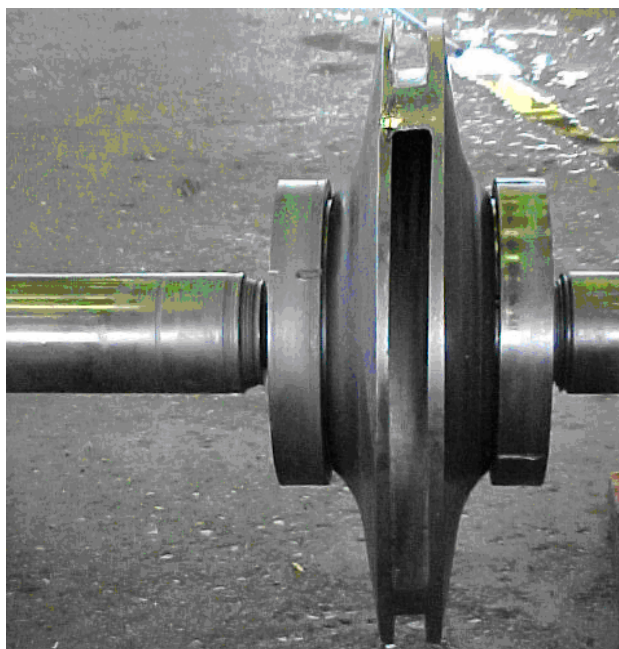
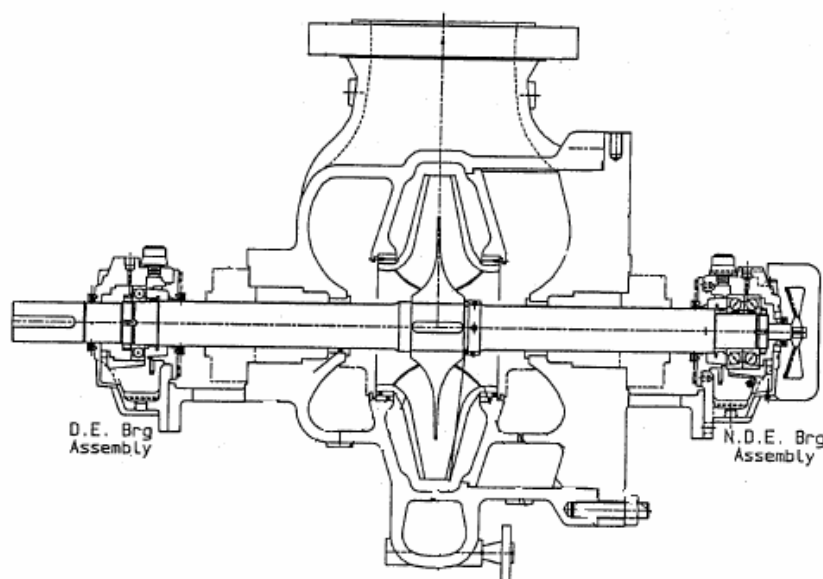
تاکنون دو مورد بریدن محور روی یکی از این پمپ ها اتفاق افتاده است و نکته حائز اهمیت این که بریدن محور روی این پمپ در دفعه اول از قسمت پشت پروانه (سمت تراست) یعنی روی نقطه ای از محور که تورک (گشتاور) را منتقل نمی کند اتفاق افتاده است. لازم به توضیح است که چون محور بصورت کاملاً صاف بریده شده بود و دو طرف شافت از هم دیگر جدا شده بود این وضعیت به عنوان خستگی محور و یا ناهمگن بودن آن قسمت از محور توجیه شد.

وباساخت مجدد شافت از جنس SS410 با سختی سطح حدود 200BHS پمپ فوق مونتاژ وبه واحد ارسال گردید ولی پس از گذشت نزدیک به شش ماه کار پس از اتمام تعمیرات اساسی واحد تقطیر و در حین راه اندازی همین پمپ به دلیل جام بودن بازوبه کارگاه ارسال شد که پس از باز شدن پمپ در کارگاه ملاحظه شد که علاوه بر موجود بودن اشیا خارجی در داخل پمپ که باعث جام شدن آن شده بود محور نیز از ناحیه دو طرف پروانه دچار بریدگی های عمیقی است و چیزی تاجد شدن آنها باقی نمانده است.

پس از انجام بررسی های بیشتر و با توجه به شواهد موجود این طور نتیجه گیری می شود که با عنایت به این که محور از هر دو طرف دچار بریدگی شده است مشکل ناشی از مسائل مکانیکی اعم از تنش، خستگی و..... نمی تواند باشد زیرا همانگونه که قبلاً نیز اشاره شد بریدگی محور حتی در ناحیه ای که تحت گشتاور نیز نمی باشد اتفاق افتاده است و حتی پمپ با محور بریده در حال کار و تولید فلونیز بوده است.

۲- اشتباه در انتخاب تعداد پروانه پمپ که باین شرایط عملیاتی (اختلاف فشار 18 Bar) حتماً باید پمپ دو مرحله ای طراحی یا انتخاب می شد.

۳- کار نکردن پمپ در شرایط عملیاتی طراحی.

۱- تارسیدن جواب کارخانه سازنده دوباره محوری از جنس SS410 ساخته شد و برای مرتفع شدن مقطعی مشکل سختی سطح محور در دو طرف پروانه با آب کرم بالابرده شد.

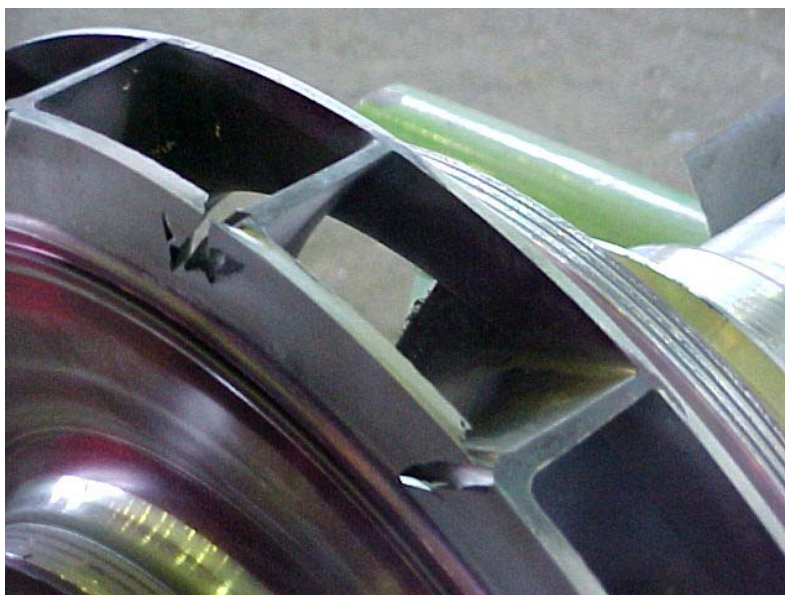
## گسیختگی پروانه کمپرسور خط لوله گاز

مشکل پروانه های کمپرسورهای فوق که رتورانها جهت تعمیر به پالایشگاه اصفهان فرستاده شده است گسیختگی پروانه های هر دو مرحله این کمپرسورها در محل نصب Vane به یک طرف دیواره پروانه Shroud و همچنین سایش شدید روی قسمت داخلی دیواره پروانه (مقابل چشمه پروانه) است.

لازم به توضیح است که چندین دستگاه از این نوع کمپرسور در قسمت ایستگاه های افزایش دهنده فشار خط لوله خریداری شده است که تقریباً تمامی آنها دارای این مشکل می باشند.

باتوجه به شواهد موجود علت اصلی آسیب دیدن پروانه ها مطمئناً چیزی غیر از سایش Erosion نیست که علل مختلفی هم می تواند داشته باشد که ذیلاً به آنها اشاره می شود:

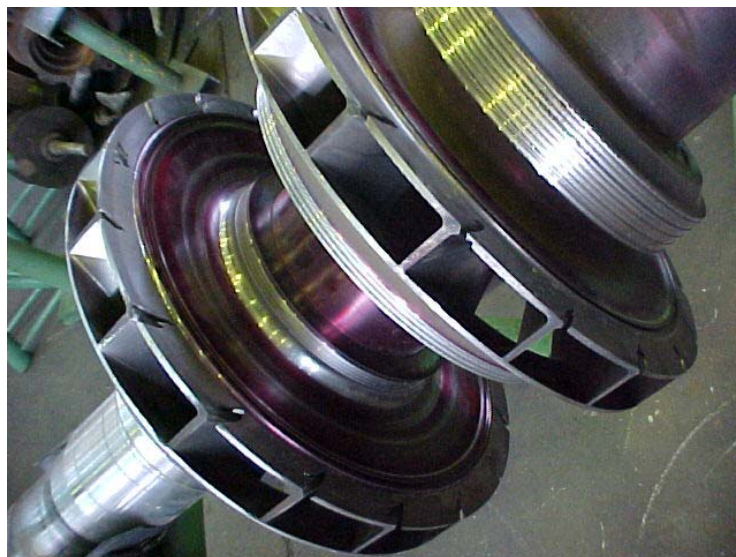
در شکل زیر شمائی از رتوريكى از اين كمپرسورها كه جهت تعمير به پالايشگاه اصفهان آورده شده است نشان داده شده است.

مراحل تعمير به اين صورت خواهد بود كه پس از تعيين ماتريال پروانه و انتخاب الكترو دوروش جوش مناسباً اقدام به جوشكارى قسمت هاى كسيخته شده مى شود و پس از عمليات جوشكارى با استفاده از سنگ هاى انگشتى كارهاى ظريف كارى و سنگ زنى تارسيدن به صافى سطح مناسب انجام خواهد شد.
