هیات ویژه گزارش ملی بررسی حادثه ساختمان پلاسکو

سناریوی خرابی و تحلیل اثرات حرارت بر سازه ساختمان

خرداد ماه ۱۳۹۶

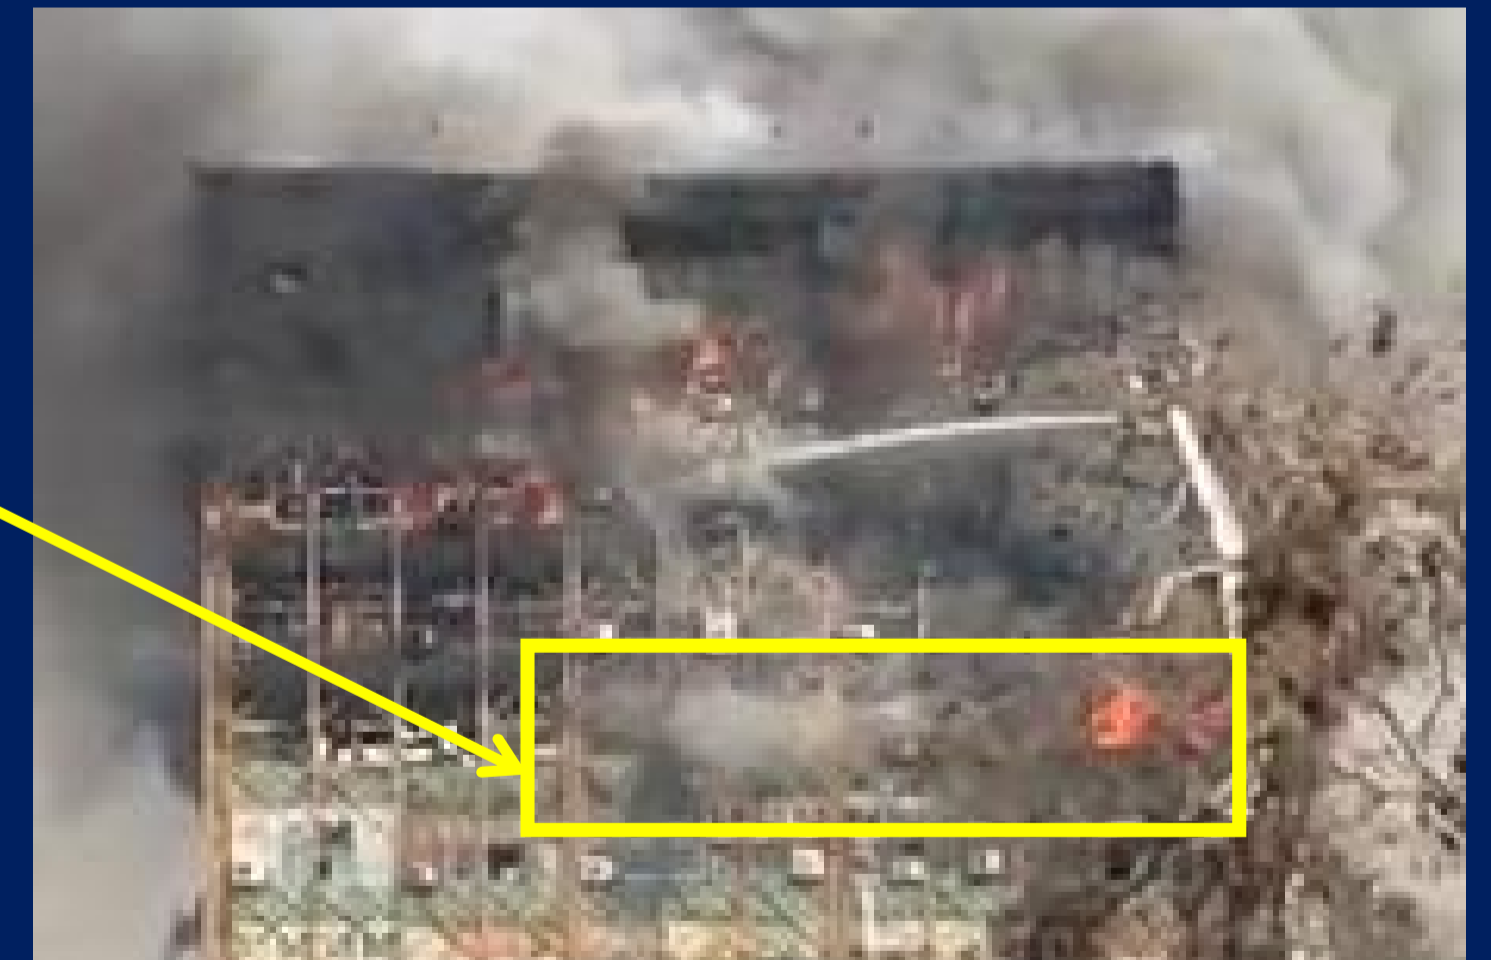
ج) ریزش کف سیزدهم
بر روی کف یازدهم

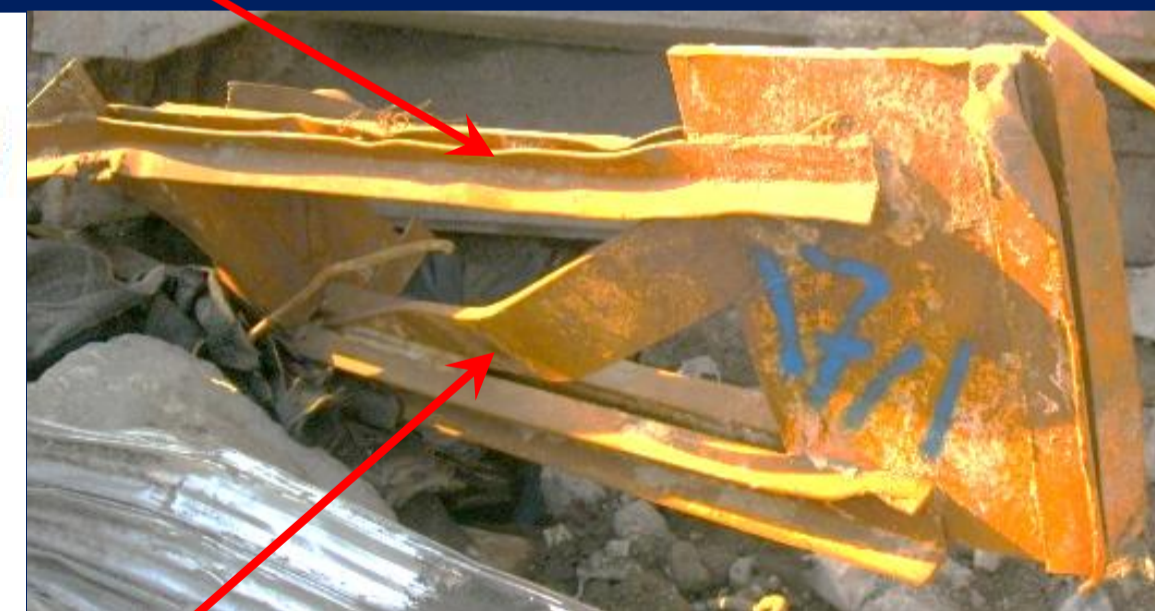
پلاستیک شدن
میل گردهای
کلاف عرضی

تغییر شکل عضو قطری

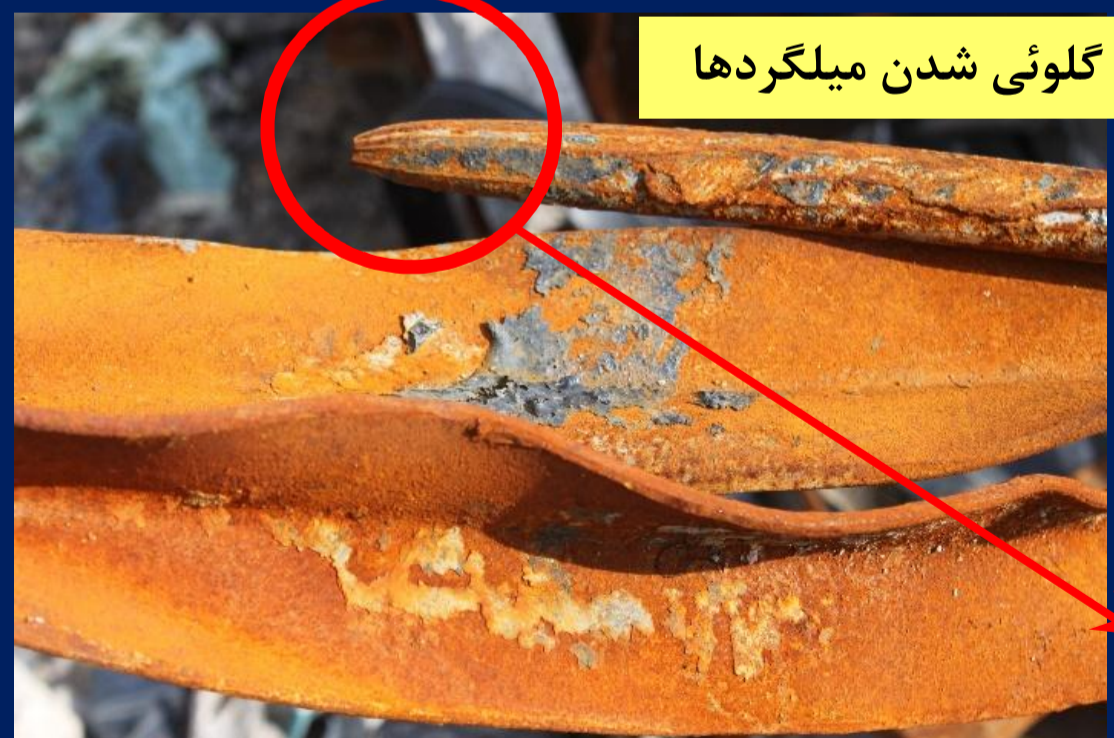
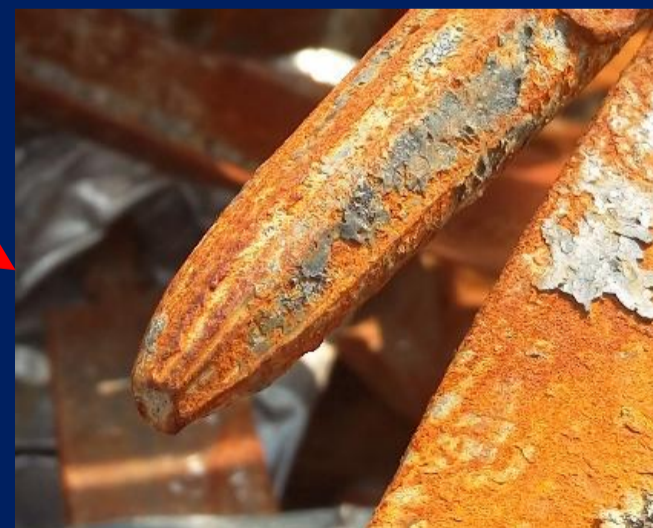
گلوئی شدن میلگردها
